# POVODÍ LABE, státní podnik

## ZÁMĚR OPRAVY

VD Bedřichov-Rudolfov, oprava beztlakového  
přivaděče a šterkových nádrží, vč. technologie

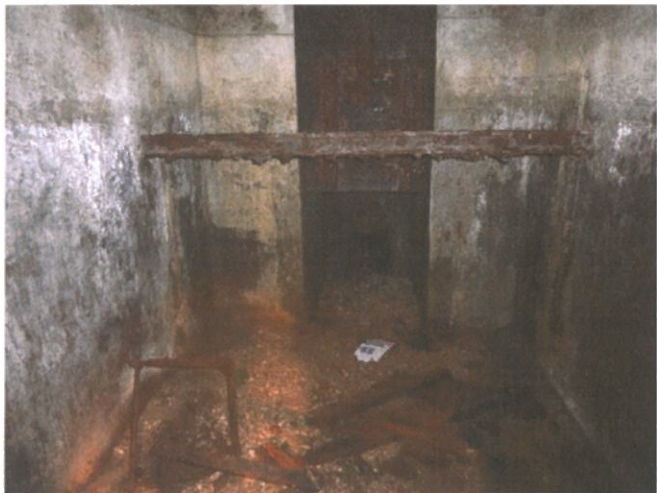
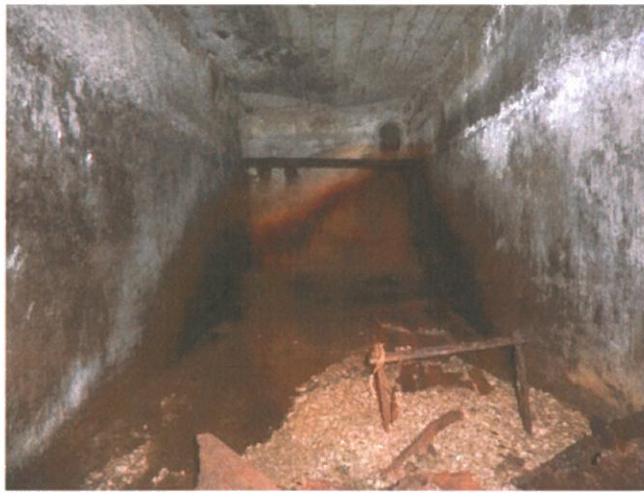
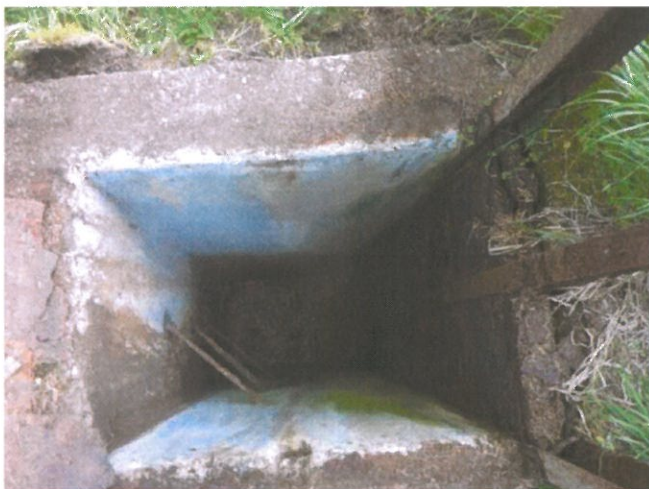
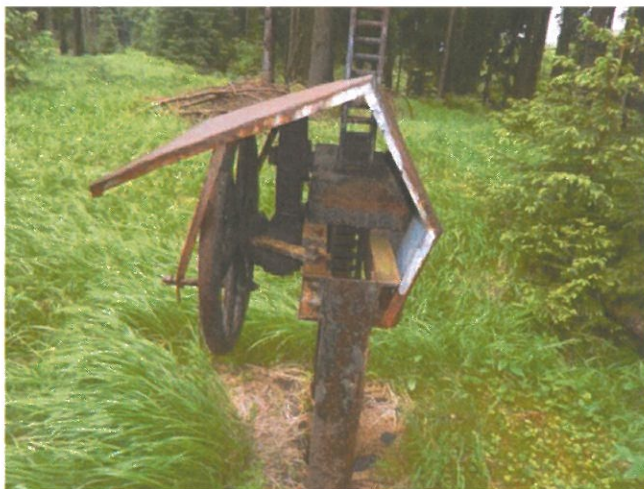
### 1. Vtoková šachta s výpustným stavidlem 0,095 km

Staničení (km)	Popis konstrukce	Porucha
0,095	Vtoková šachta s výpustným stavidlem	zrezlé úchyty poklopu nad přiváděčem, kce pro osazení stavidla, revize soustrojí, oprava cévové tyče, poklop, stříška, stupačky, výdřeva, přívodní roura DN 200 je propadlá s kavernami, nánosy uvnitř objektu, obnova vnitřní konstrukce žlabu a přehrážky proti naplaveninám
0,150	Vtoková šachta s výpustným stavidlem	revize soustrojí - vyčištění, stříška, nové vodící drážky, stupačky, výdřeva, vystrojení přívodní roury DN 200, obnova vnitřní konstrukce žlabu a přehrážky proti naplaveninám
0,420	Vtoková šachta s výpustným stavidlem	revize soustrojí - vyčištění, stříška, nové vodící drážky, stupačky, výdřeva, obnova vnitřní konstrukce žlabu a přehrážky proti naplaveninám
0,530	Vtoková šachta s výpustným stavidlem	ucpaný nátok do obj., zaměření vyústění odpadního potrubí, nefunkční mechanismus soustrojí, stříška, stupačky, spadlé dluže, nánosy, obnova vnitřní konstrukce žlabu a přehrážky proti naplaveninám

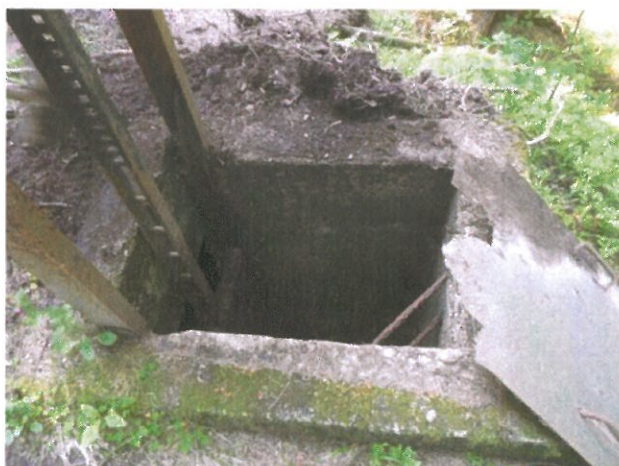
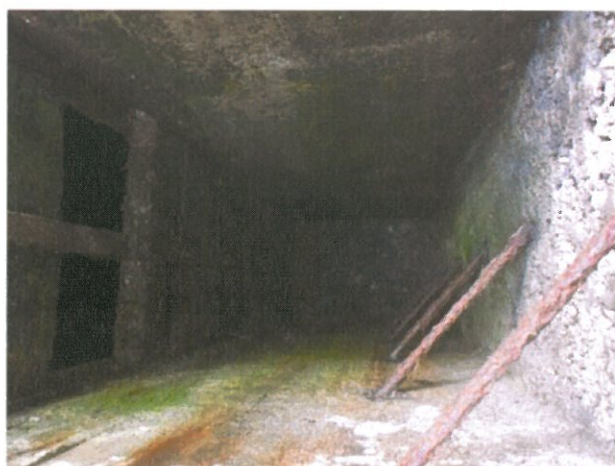
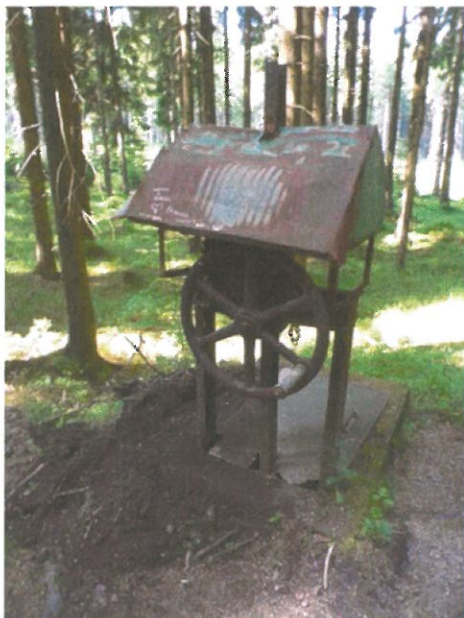
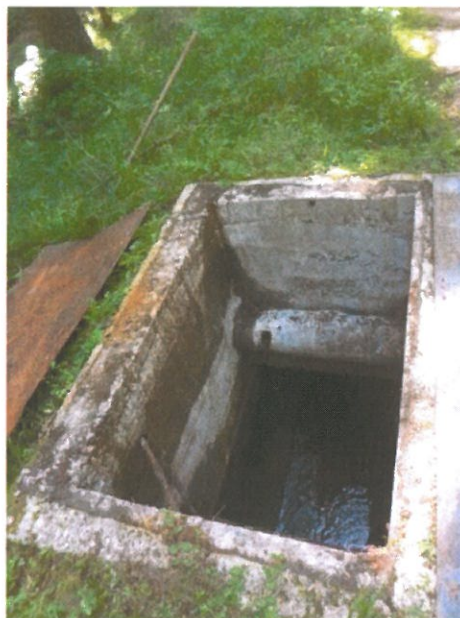
#### 5. Vtoková šachta s výpustným stavidlem 0,650 km

0,650	Vtoková šachta s výpustným stavidlem	díra v přívodním potrubí, mechanismus soustrojí nefunkční, stupačky, stříška, dluže, obnova vnitřní konstrukce žlabu a přehrážky proti naplaveninám
0,750	Přiváděcí objekt s výpustnou zátkou a přehrážkou na přítoku	akvadukt, pročištění vypouštěcí zátky, oprava dlažby kaskády, spárování (vzdušní líc hráze, dno odpadního koryta a kaskády vpravo od přiváděče), akvadukt - sanace betonu, průtočnost výpustného zátky objektu na přiváděči, stupačky, obě stavidla na přítoku, chybějící ovládání, beton dna obtokového kanálu od stavidla
0,951	Vtoková šachta s výpustným stavidlem	ucpaný nátok do objektu, soustrojí - vyčištění, stříška, vodící drážky, stupačky, výdřeva, obnova vnitřní konstrukce žlabu a přehrážky proti naplaveninám, poklop
1,010	Vtoková šachta s výpustným stavidlem	ucpaný nátok do objektu, soustrojí stavidla, stříška, vodící drážky, stupačky, výdřeva, obnova vnitřní konstrukce žlabu a přehrážky proti naplaveninám, poklop, odpadové potrubí

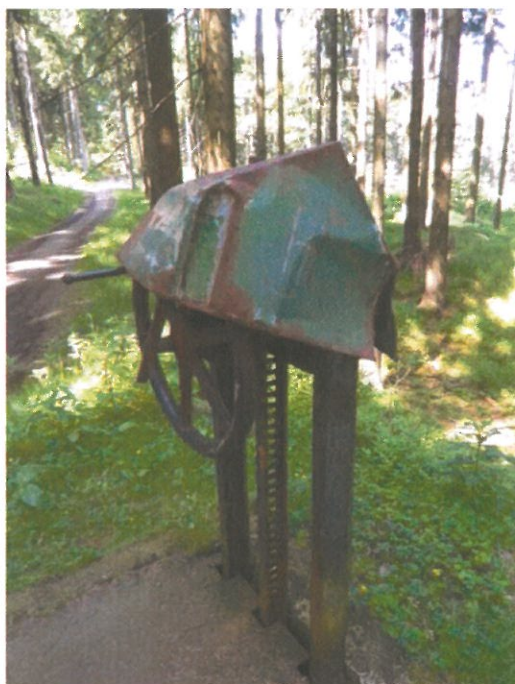
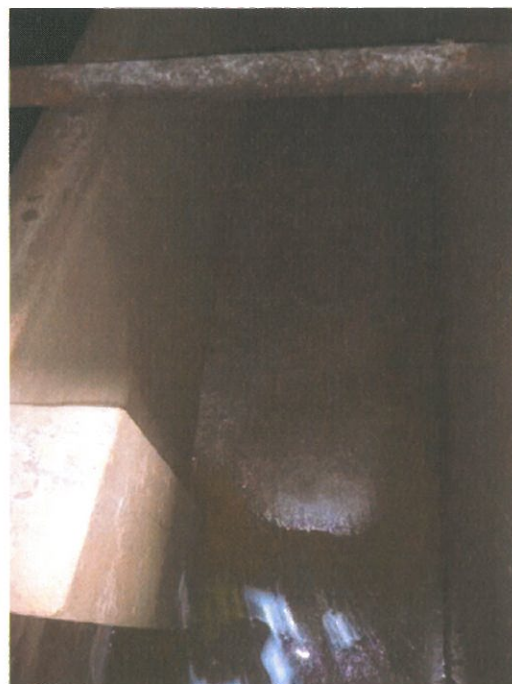
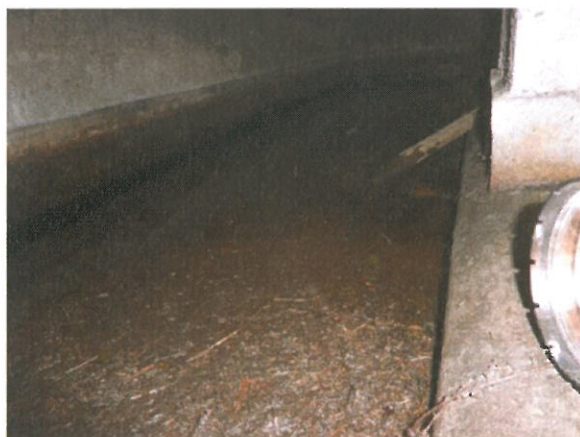
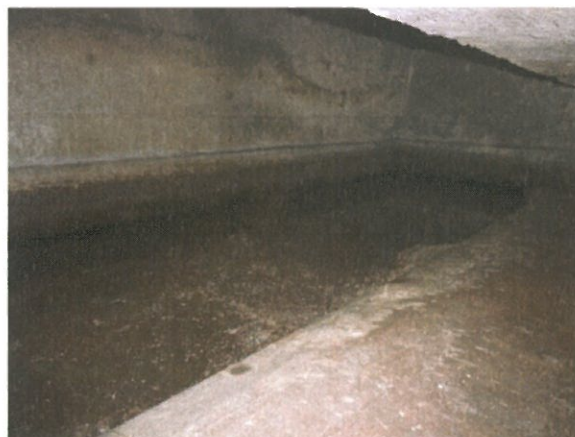
**9. Vtoková šachta s výpustným stavidlem 1,650 km**

1,650	Vtoková šachta s výpustným stavidlem	zanesený nátok do objektu, nánosy, mechanismus soustrojí, stříška, šoupě
1,850	Přiváděcí objekt s výpustným stavidlem	trubky, šoupě, nánosy, stupačky
2,400	Přiváděcí objekt s přehrážkou na přítoku	stavidla na přítoku, spárování dna a stěn koryta, výpustná zátky objektu, stupačky
2,9808	Přiváděcí objekt	vyčištění přiváděcího koryta, šoupě, nánosy, sanace betonu dělicí stěny (vypouklé), ucpaný odpadní profil
