Z á v ě ř e č n á z p r á v a

VD Tutleky

- průzkum nánosů a odběrného objektu

7. 8. 2013

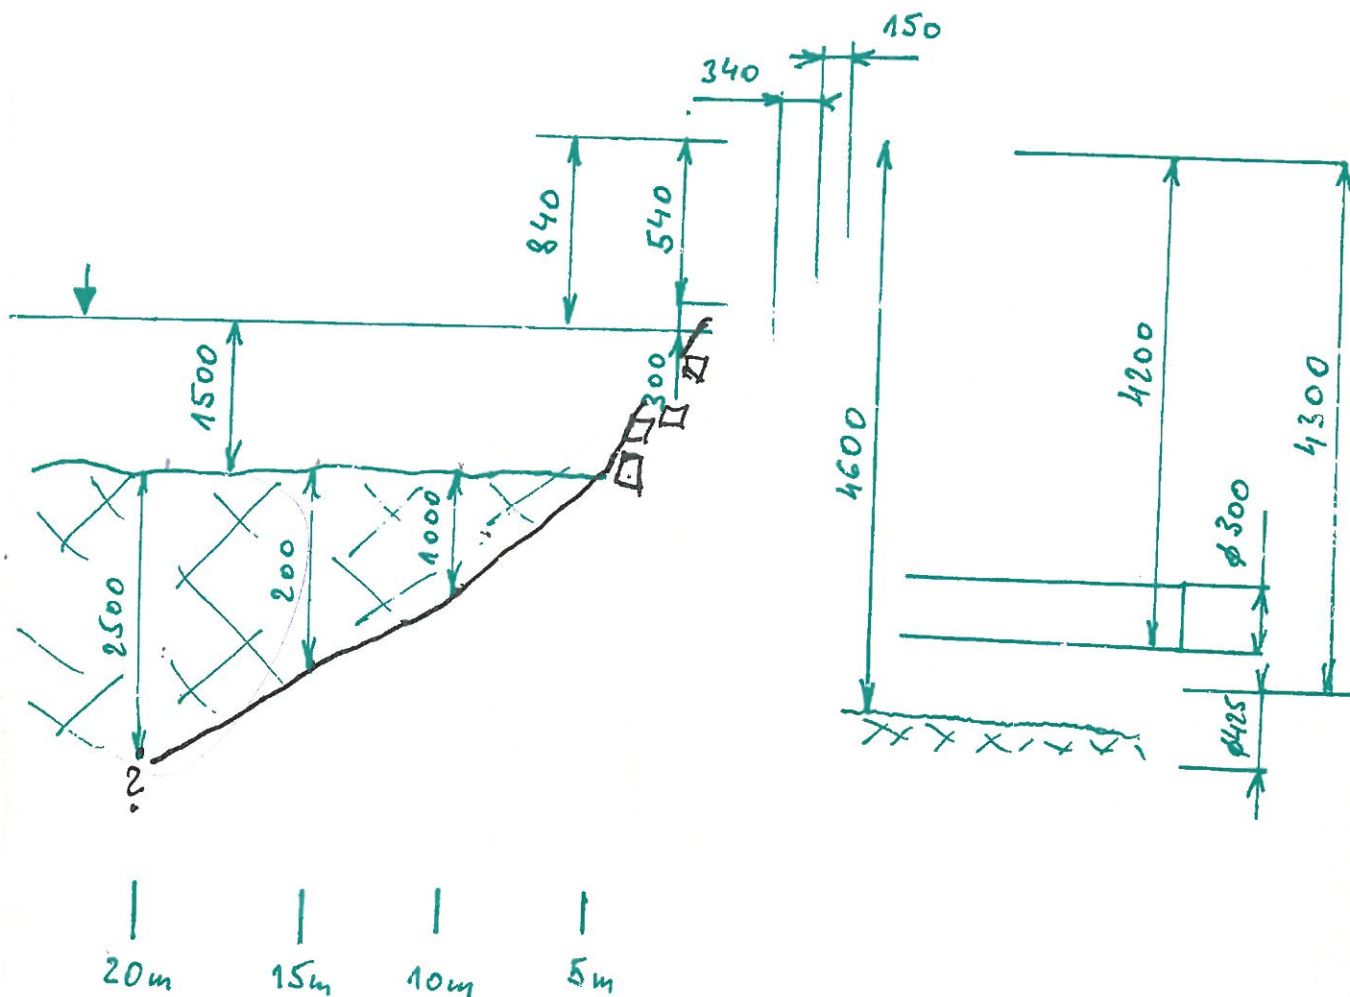
- dodaný dokumentace nesouhlasí se skutečným stavem. Rozpory jsou ve tvaru odběrného objektu, počtu a průměru výtokového potrubí. Také bylo provedeno několik kontrolních měření (např. horní česle). I tyto rozměry nesouhlasí s dodanou dokumentací.
- úroveň sedimentu lze očekávat v celé nádrži na stejné úrovni
- vzhledem k výšce sedimentu a absenci dokumentace skutečného provedení nebylo možné lokalizovat ústí SV
- z výše uvedeného důvodu také není možné spočítat množství nánosů. Odhadovaná vrstva je 2,5 – 3 m. Odhad vychází z naměřených výškových hodnot v šachtě odběrného objektu.
