# POVODÍ LABE, státní podnik

## ZÁMĚR NA SLUŽBU

**Řečický potok, Lanžov, ř. km 0,000 - 0,440,  
probírka břehového porostu**

# **Posudek břehového porostu na pravém a levém břehu Řečického potoka**

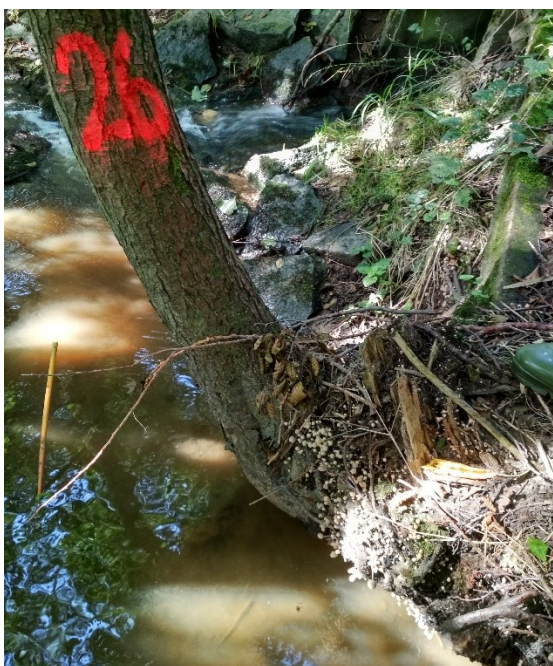
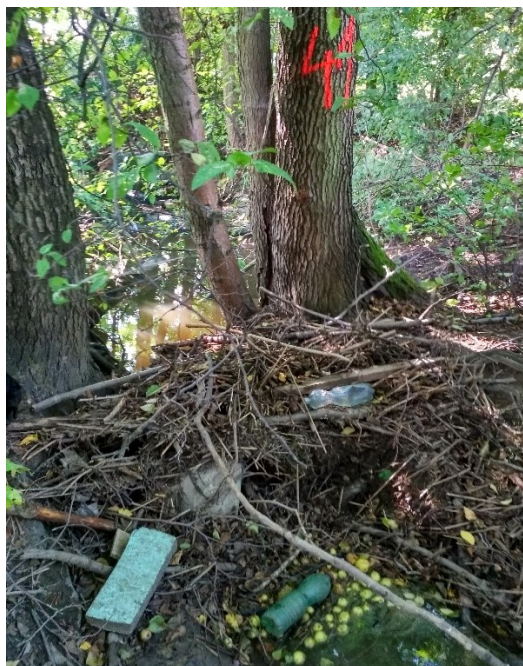
*Olše výrazně zasahující do průtočného profilu, nahromaděný organický materiál brání v průtoku. Cílem je zabezpečit průtočnost vodního toku.*

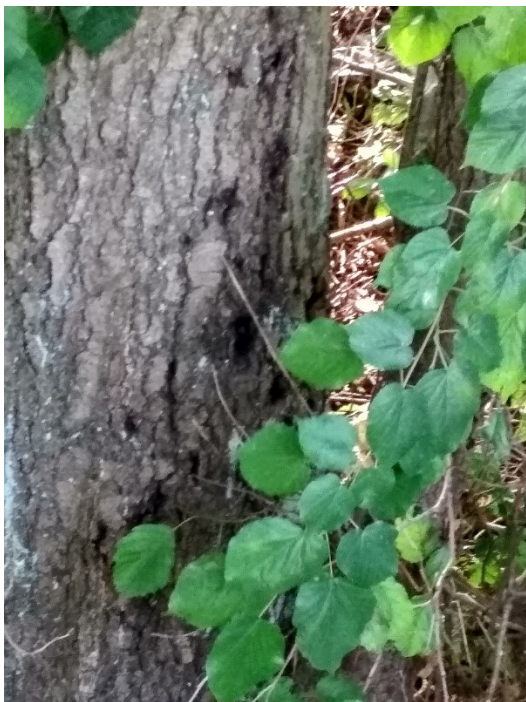
*Některé olše jsou napadené plísní olšovou (*Phytophthora alni*)*
