POVODÍ LABE, státní podnik

ZÁMĚR OPRAVY

**VD Střekov, oprava provizorního hrazení velké
plavební komory z dolní a horní vody**

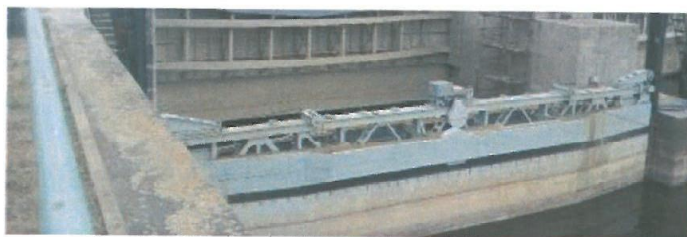
Provizorní hrazení z DV včetně motorového hradidla

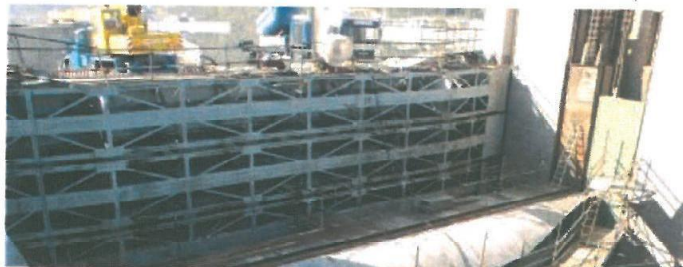
Provizorní hrazení z HV
