## Technická specifikace prací

### VD Pardubice, průzkum zatopených částí vodního díla

# VD Pardubice

## **Potápěčský průzkum spodní stavby jezu Pardubice na řece Labe v ř.km 967,423**

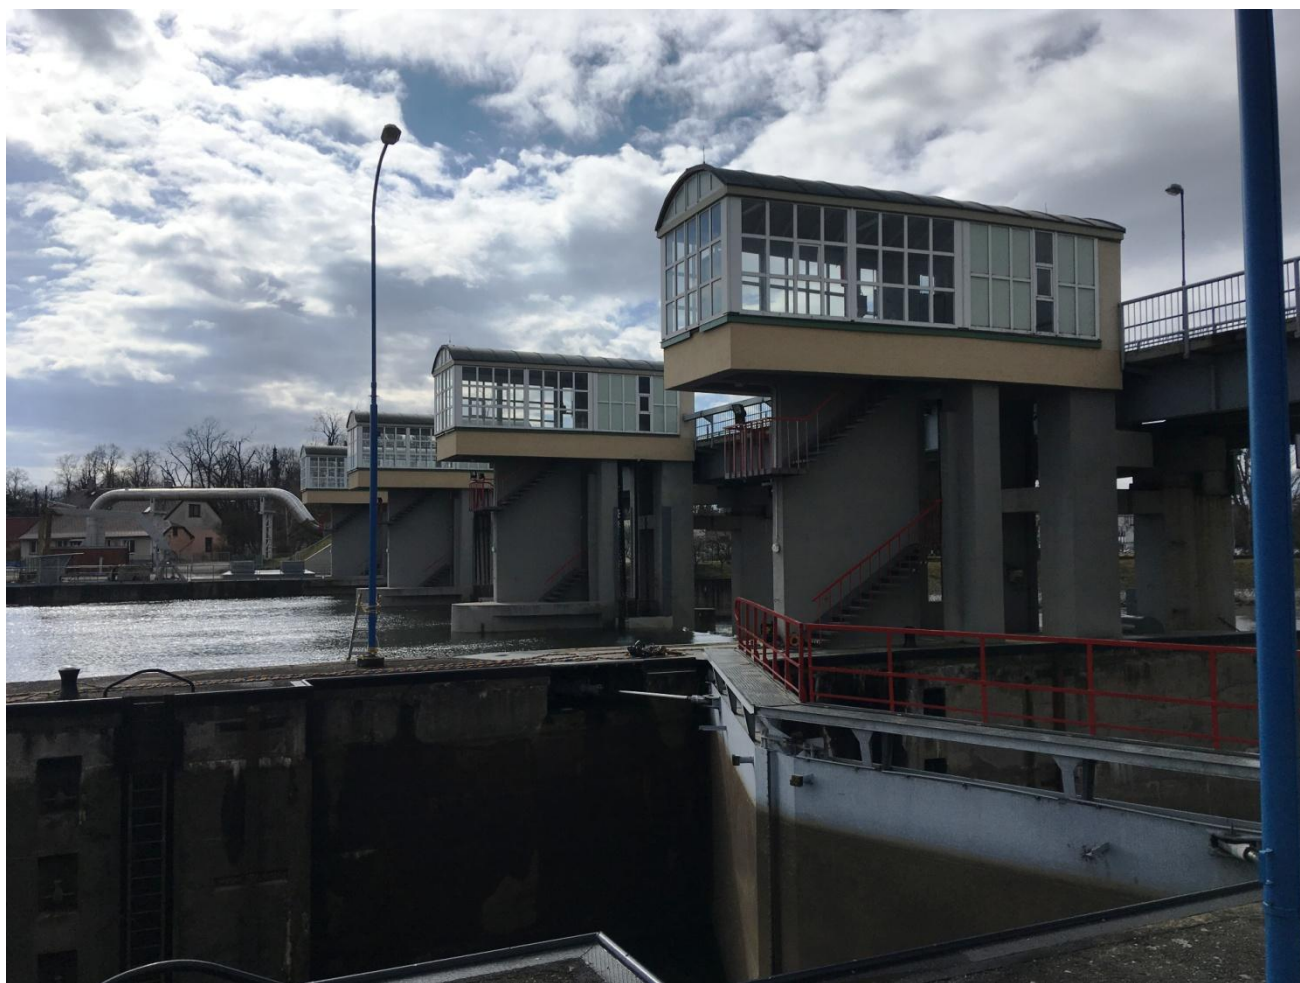
Příloha 1.5 - Zpráva z potápěčského průzkumu 2018

- Na dělicí zdi byly zjištěny poruchy s označením 1. a 2.
- 1. Prasklina táhnoucí se od navázání u dna směrem vzhůru proti vodě o délce cca 70cm
- 2. Prasklina s kavernou nad úrovní hladiny, ve vodorovném směru o rozměrech cca 10x200x10 cm (vxdxh)

- Zde byly zjištěny poruchy s označením 3.až 8.
- 3. Prasklina 250 cm dlouhá v dilatační spáře s kavernou a rozměrech 25x100x10 cm (vxdxh)  
prasklina vede od klapky směrem po vodě přes dosedací hradící práh cca 150 cm od dělicí zdi
- 4. Kaverna pod dosedacím prahem o velikosti 20x35x10 (vxdxh)
- 5. Prasklina souběžně se táhnoucí s dosedacím hradícím prahem a délce cca 700 cm a místy 10 cm hluboká
- 6. Prasklina 450 cm dlouhá v dilatační spáře s kavernou a rozměrech 5x10x10 cm (vxdxh)  
prasklina vede od klapky směrem po vodě přes dosedací hradící práh cca 150cm od pilíře
- 7. Kaverna ve dně u paty pilíře a rozměrech cca 25x25x10 cm (vxdxh)
- 8. Prasklina s kavernou o rozměrech 50x15x10 cm (vxdxh) v místě před pilířem v larsenové jímce

- Zde byly zjištěny poruchy s označením 18.až 20.
- 18. Kaverna v pilíři nad dosedacím prahem o rozměrech 30x25x8 cm (vxdxh)
- 19. Prasklina cca 300 cm dlouhá v dilatační spáře, prasklina vede od klapky směrem po vodě přes dosedací hradící práh cca 150cm od pilíře
- 20. Kovová konstrukce pod dosedacím prahem

- Zde byly zjištěny poruchy s označením 9.až 17.
- 9. Prasklina v dilatační spáře s kavernou nad dosedacím prahem o rozměrech cca 25x10x8 cm (vxdxh) a pod prahem o rozměrech cca 25x15x10 cm (vxdxh) s hloubkou dilatace až 25cm, vede od klapky směrem po vodě přes dosedací hradící práh cca 150cm od pilíře

- 10. Kaverna ve střední části jezového pole, 50 cm pod dosedacím prahem, o rozměrech cca 35x20x10 cm (vxdxh)
- 11. a 12. Kovová konstrukce pod dosedacím prahem

- 13. Soustava kaveren táhnoucích se souběžně cca 15 cm pod dosedacím prahem, o rozměrech 120x15x10 cm (vxdxh) a o 30cm déle kaverna o rozměrech 60x70x10 cm (vxdxh)

- 14. 250 cm dlouhá soustava kaveren táhnoucích se souběžně cca 15 cm pod dosedacím prahem, o rozměrech cca 15x20x10 cm (vxdxh)
- 15. Kaverna nad dosedacím prahem cca 200 cm od levé zdi, o rozměrech cca 80x20x15 cm (vxdxh)

- 16. Kaverny pod dosedacím prahem cca 200 cm od levé zdi, o rozměrech 20x15x10 cm (vxdxh)
- 17. Kaverna cca 50 cm od levé zdi v místě dilatace táhnoucí se směrem po vodě, o rozměrech 90x10x10 cm (vxdxh)

- Zde byly zjištěny poruchy s označením 21. a 22.
- 21. V místě středního a levého jezového pole je zalitý beton přes hrubý zához, který je podepřený směrem proti vodě až do vzdálenosti cca 150 cm a šířce cca 25 m.
- 22. Po betonáži hrubého záhozu pod pravým jezovým polem je nálitek betonu na původním betonovém dnu vývaru, beton přesahuje směrem proti vodě cca 200 cm a je do výše cca 70 cm.

- Zde byla zjištěna porucha s označením 23.
- Dno v místě drážek provizorního hrazení je nerovné (bez kovového dosedacího prahu).
- 23. Ve dně levé drážky provizorního hrazení je cca 1,5 cm prohlubeň v celé ploše drážky.

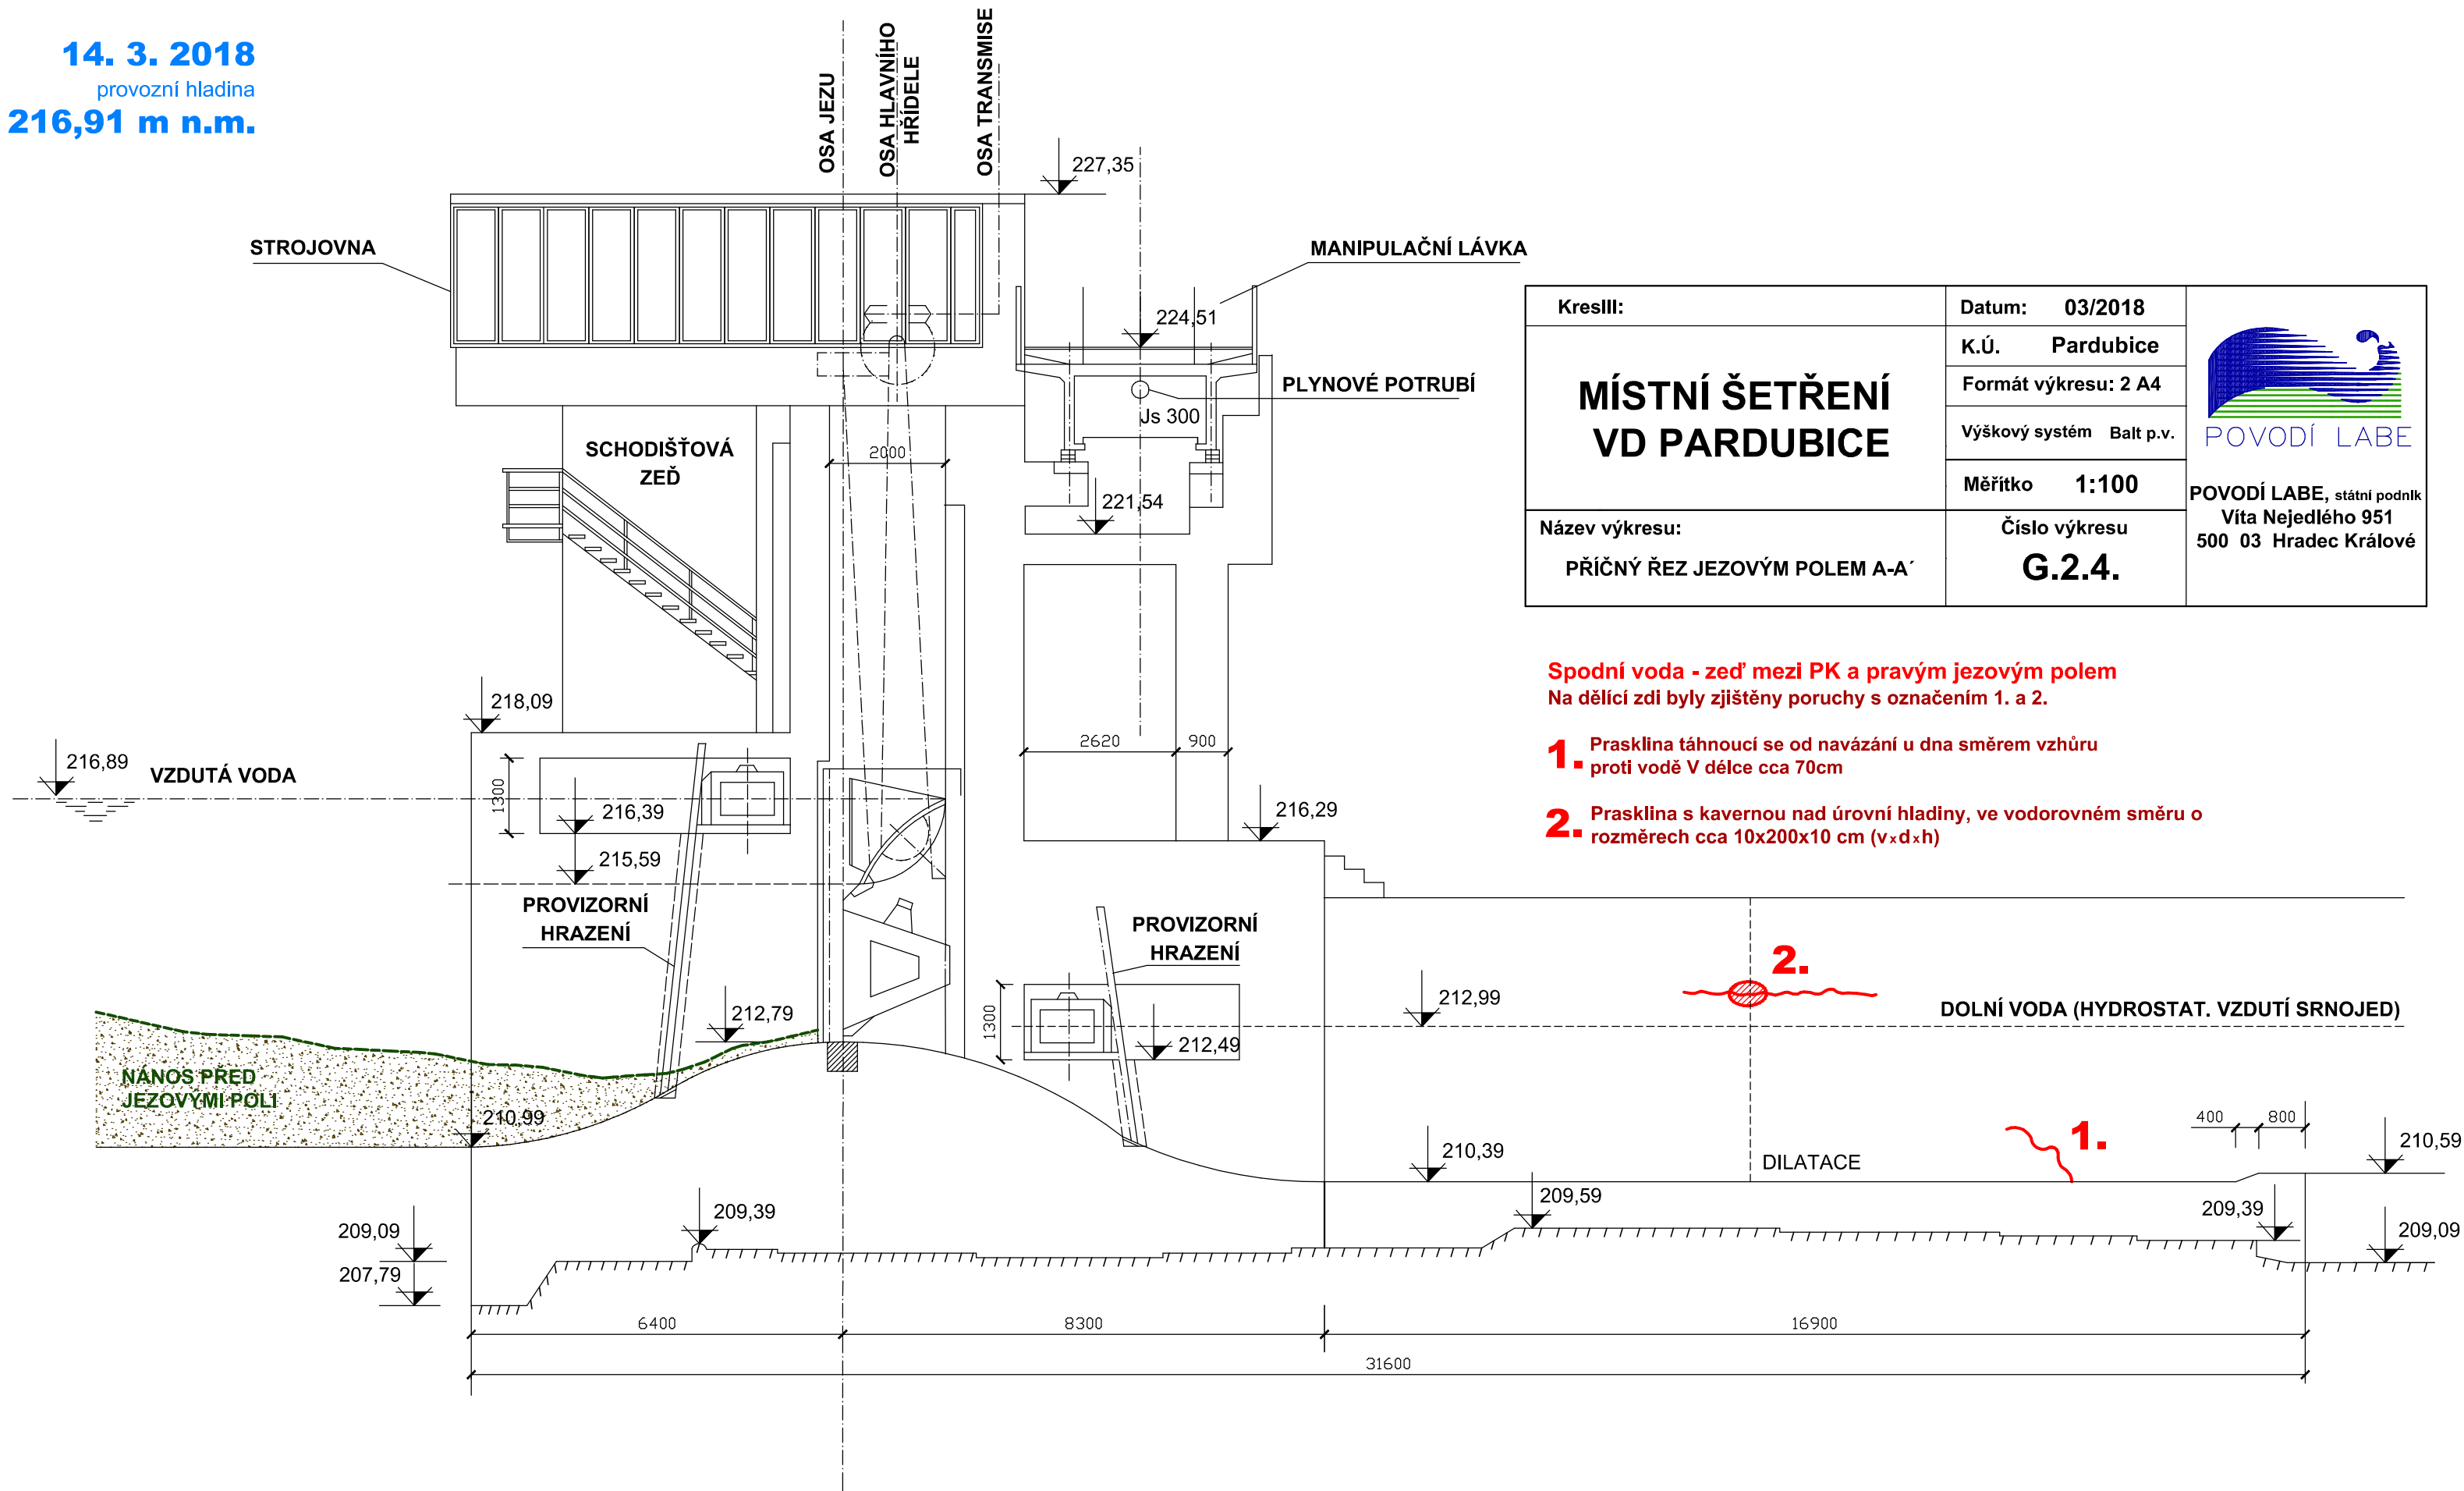
POVODÍ LABE
<b>MÍSTNÍ ŠETŘENÍ VD PARDUBICE</b>	K.Ú. Pardubice	
	Formát výkresu: 10 A4+	
	Výškový systém Batl p.v.	
	Měřítko 1:200	
Název výkresu: ZDYMDLO PARDUBICE - CELKOVÁ SITUACE	Číslo výkresu <b>G.2.3.</b>	POVODÍ LABE, státní podnik Vita Nejedlého 951 500 03 Hradec Králové

**Spodní voda - zeď mezi PK a pravým jezovým polem**  
Na dělicí zdi byly zjištěny poruchy s označením 1. a 2.

Zde byly zjištěny poruchy s označením 3.až 8.

Zde byly zjištěny poruchy s označením 18.až 20.

Zde byly zjištěny poruchy s označením 9.až 17.

Zde byly zjištěny poruchy s označením 21.až 22.

- 21.** V místě středního a levého jezového pole je zalitý beton přes hrubý zához, který je podemletý směrem proti vodě až do vzdálenosti cca 150 cm a šířce cca 25 m.
- 22.** Po betonáži hrubého záhozu pod pravým jezovým polem je náltlek betonu na původním betonovém dnu vývaru, beton přesahuje směrem proti vodě cca 200 cm a je do výše cca 70 cm.

Zde byly zjištěna poruchy s označením 23.

- 23.** Dno v místě drážek provizorního hrazení je nerovné (bez kovového dosedacího prahu). Ve dně levé drážky provizorního hrazení je cca 1,5 cm prohlubeň v celé ploše drážky.
