## Technická specifikace prací

### VD Kostomlátky, průzkum zatopených částí vodního díla

# **Z á v ě ř e č n á   z p r á v a**

## **V D   K O S T O M L Á T K Y**

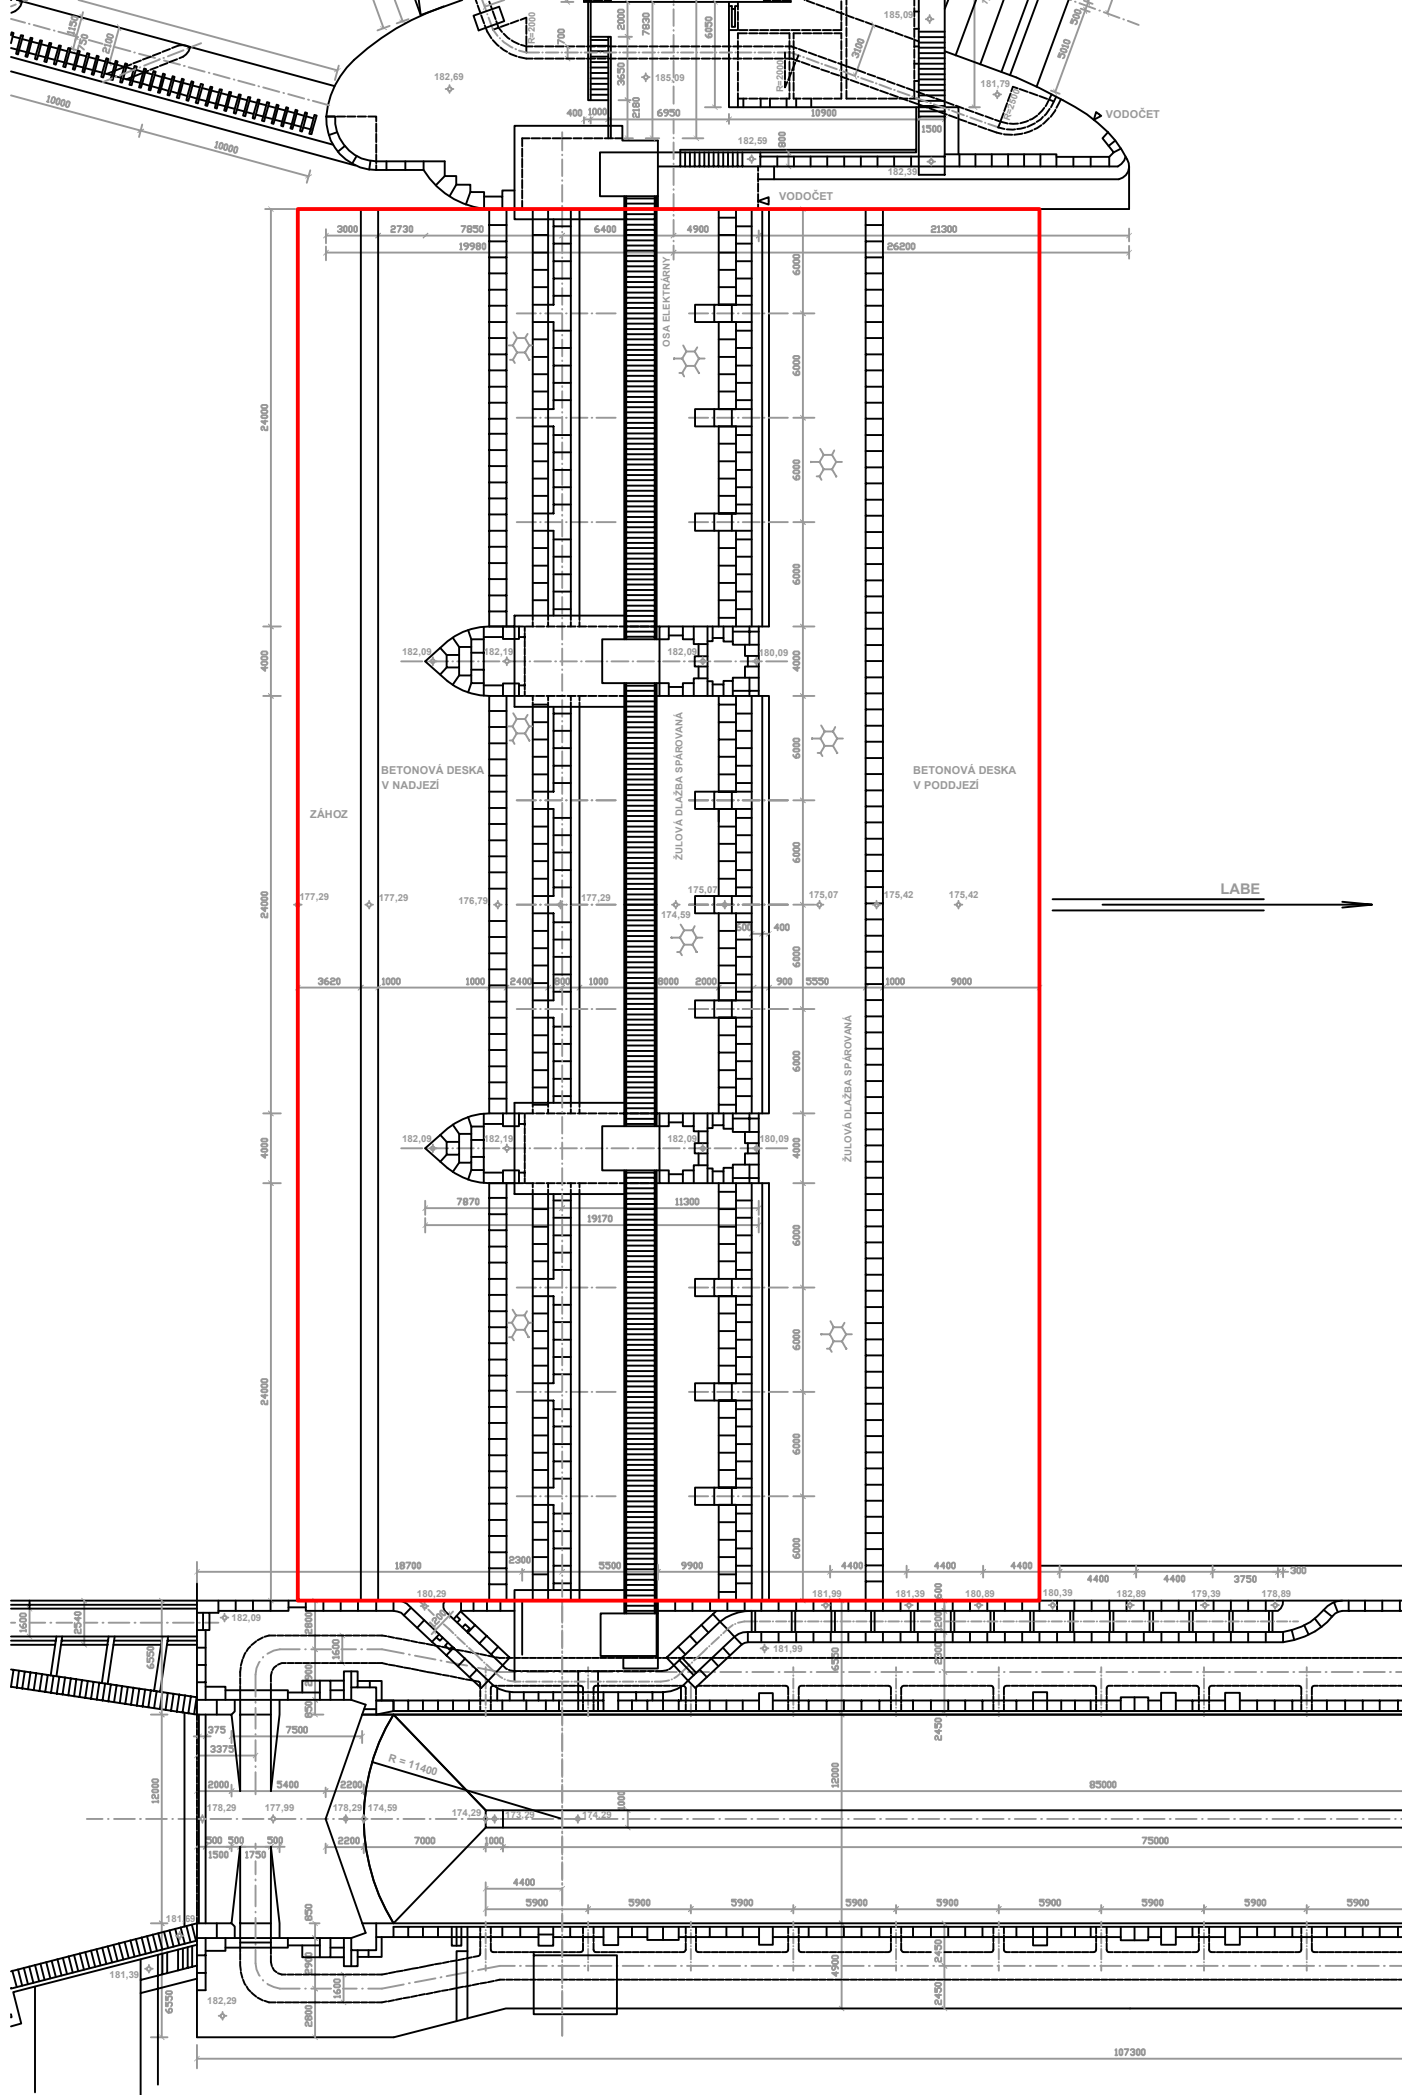
**Příloha 4.4 - Oblast průzkumu**

Předmětem zakázky je provedení průzkumu trvale zatopených částí konstrukce jezu vodního díla Kostomlátky. Schematicky je rozsah průzkumu znázorněn červenou linií v příloze 4.4.

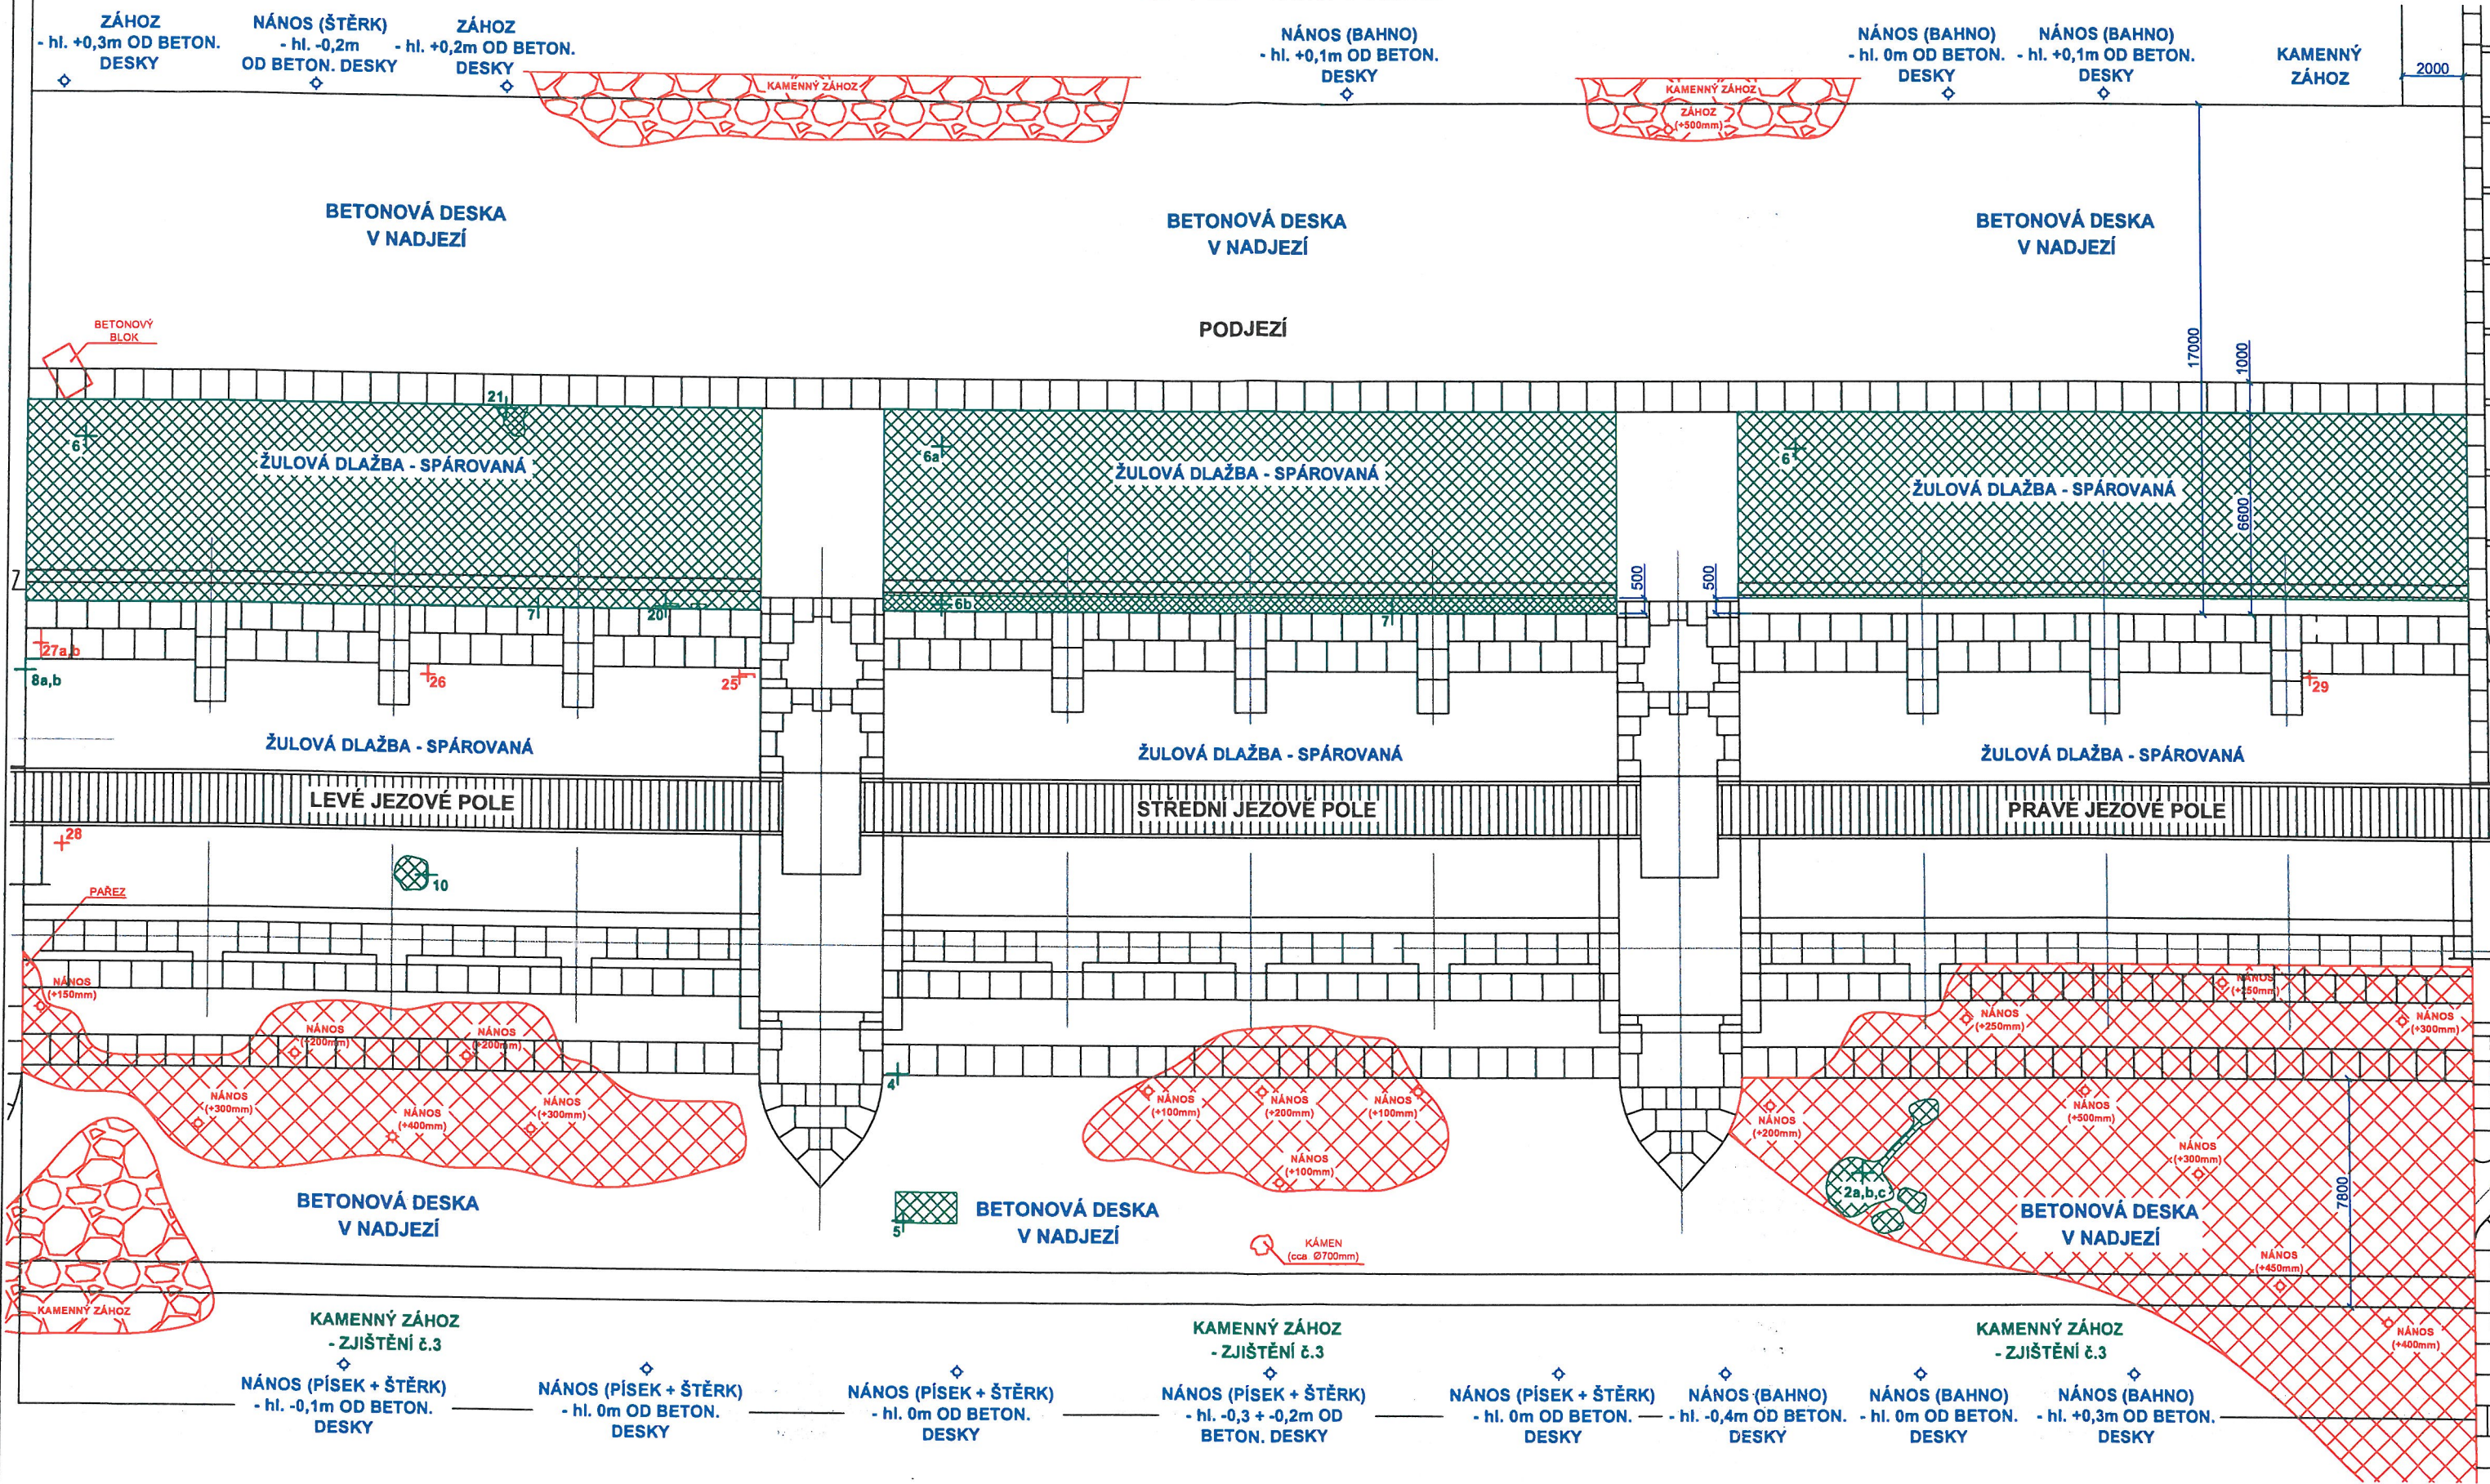
VD KOSTOMLÁTKY  
JEZ - PŮDORYSNÝ POHLED

Proti průzkumu provedeném v roce 2015 se stav zjištění v nadjezí nezměnil (bod č. 3) nebo zhoršil (bod č. 2). Zjištění č. 4 je menší (zřejmě opraveno) a zjištění č. 5 není poškozené, ale oprávka nerovného povrchu vystupující mírně nad okolní původní beton.

Proti průzkumu provedeném v roce 2015 se stav zjištění v podjezí výrazně nezměnil (bod č. 6, 7, 20, 21). Před hrazením z dolní vody doporučujeme opravu spárování hradicích prahů ve středním a levém podjezí. Zjištění v levém podjezí č. 8 a 10 se oproti roku 2015 mírně zvětšila. Také byla nalezena nová zjištění. Body č. 25, 26 a 29, jedná se o ocelové profily vystupující ze dna a body č. 27 a 28 (poškozené spárování).

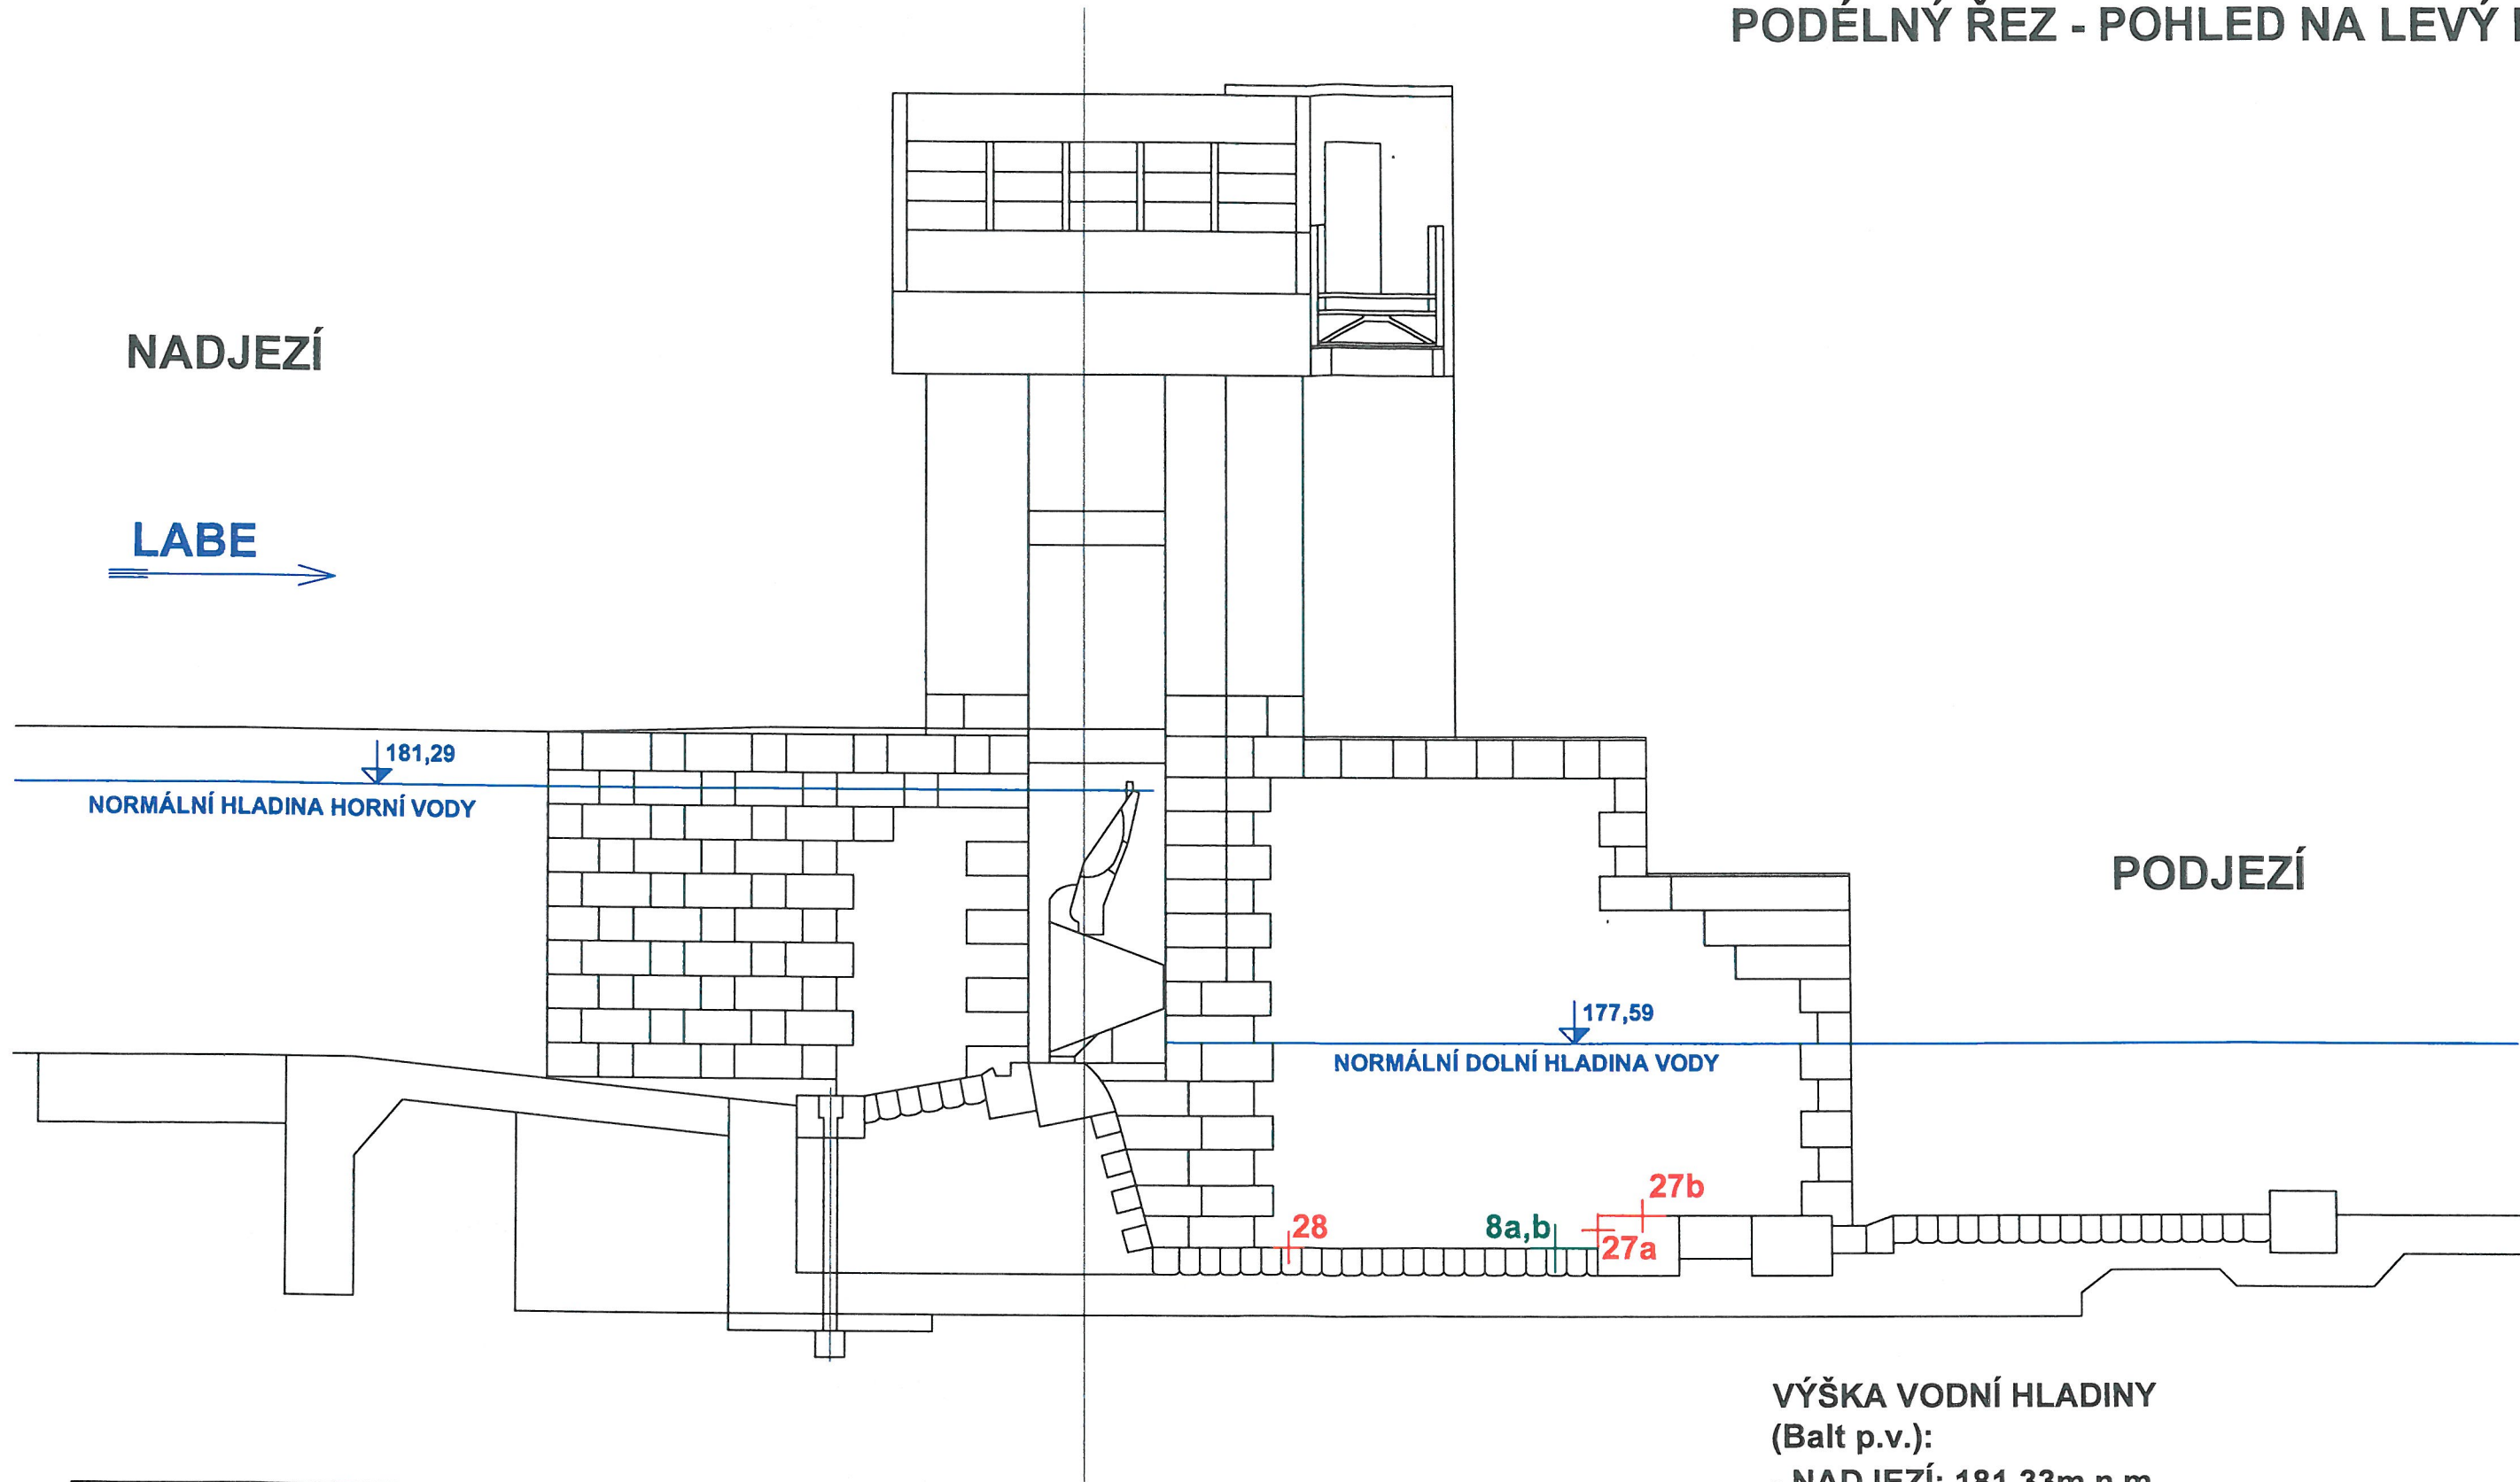
VD KOSTOMLÁTKY - LEVÉ JEZOVÉ POLE  
PODÉLNÝ ŘEZ - POHLED NA LEVÝ BŘEH

Také vývar je z velké části v pořádku až na zjištění č. 25 a 26 (vystupující ocelové kusy ze dna) a body č. 8a,b a 10 (z roku 2015), body č. 27a,b a 28, kde se jedná o poškozené spárování mezi kameny.

8a	roh dělicí zdi - vývar	dno	900	50 - 80	80	poškozená spára (video)
8b	roh závěrný práh - vývar	dno	50 - 80	600	80	poškozená spára navazující kolmo na 8a (video)
28		dno			200	poškozené spárování do kříže
10		dno	ϕ 1 200		100	poškozené spárování na ploše

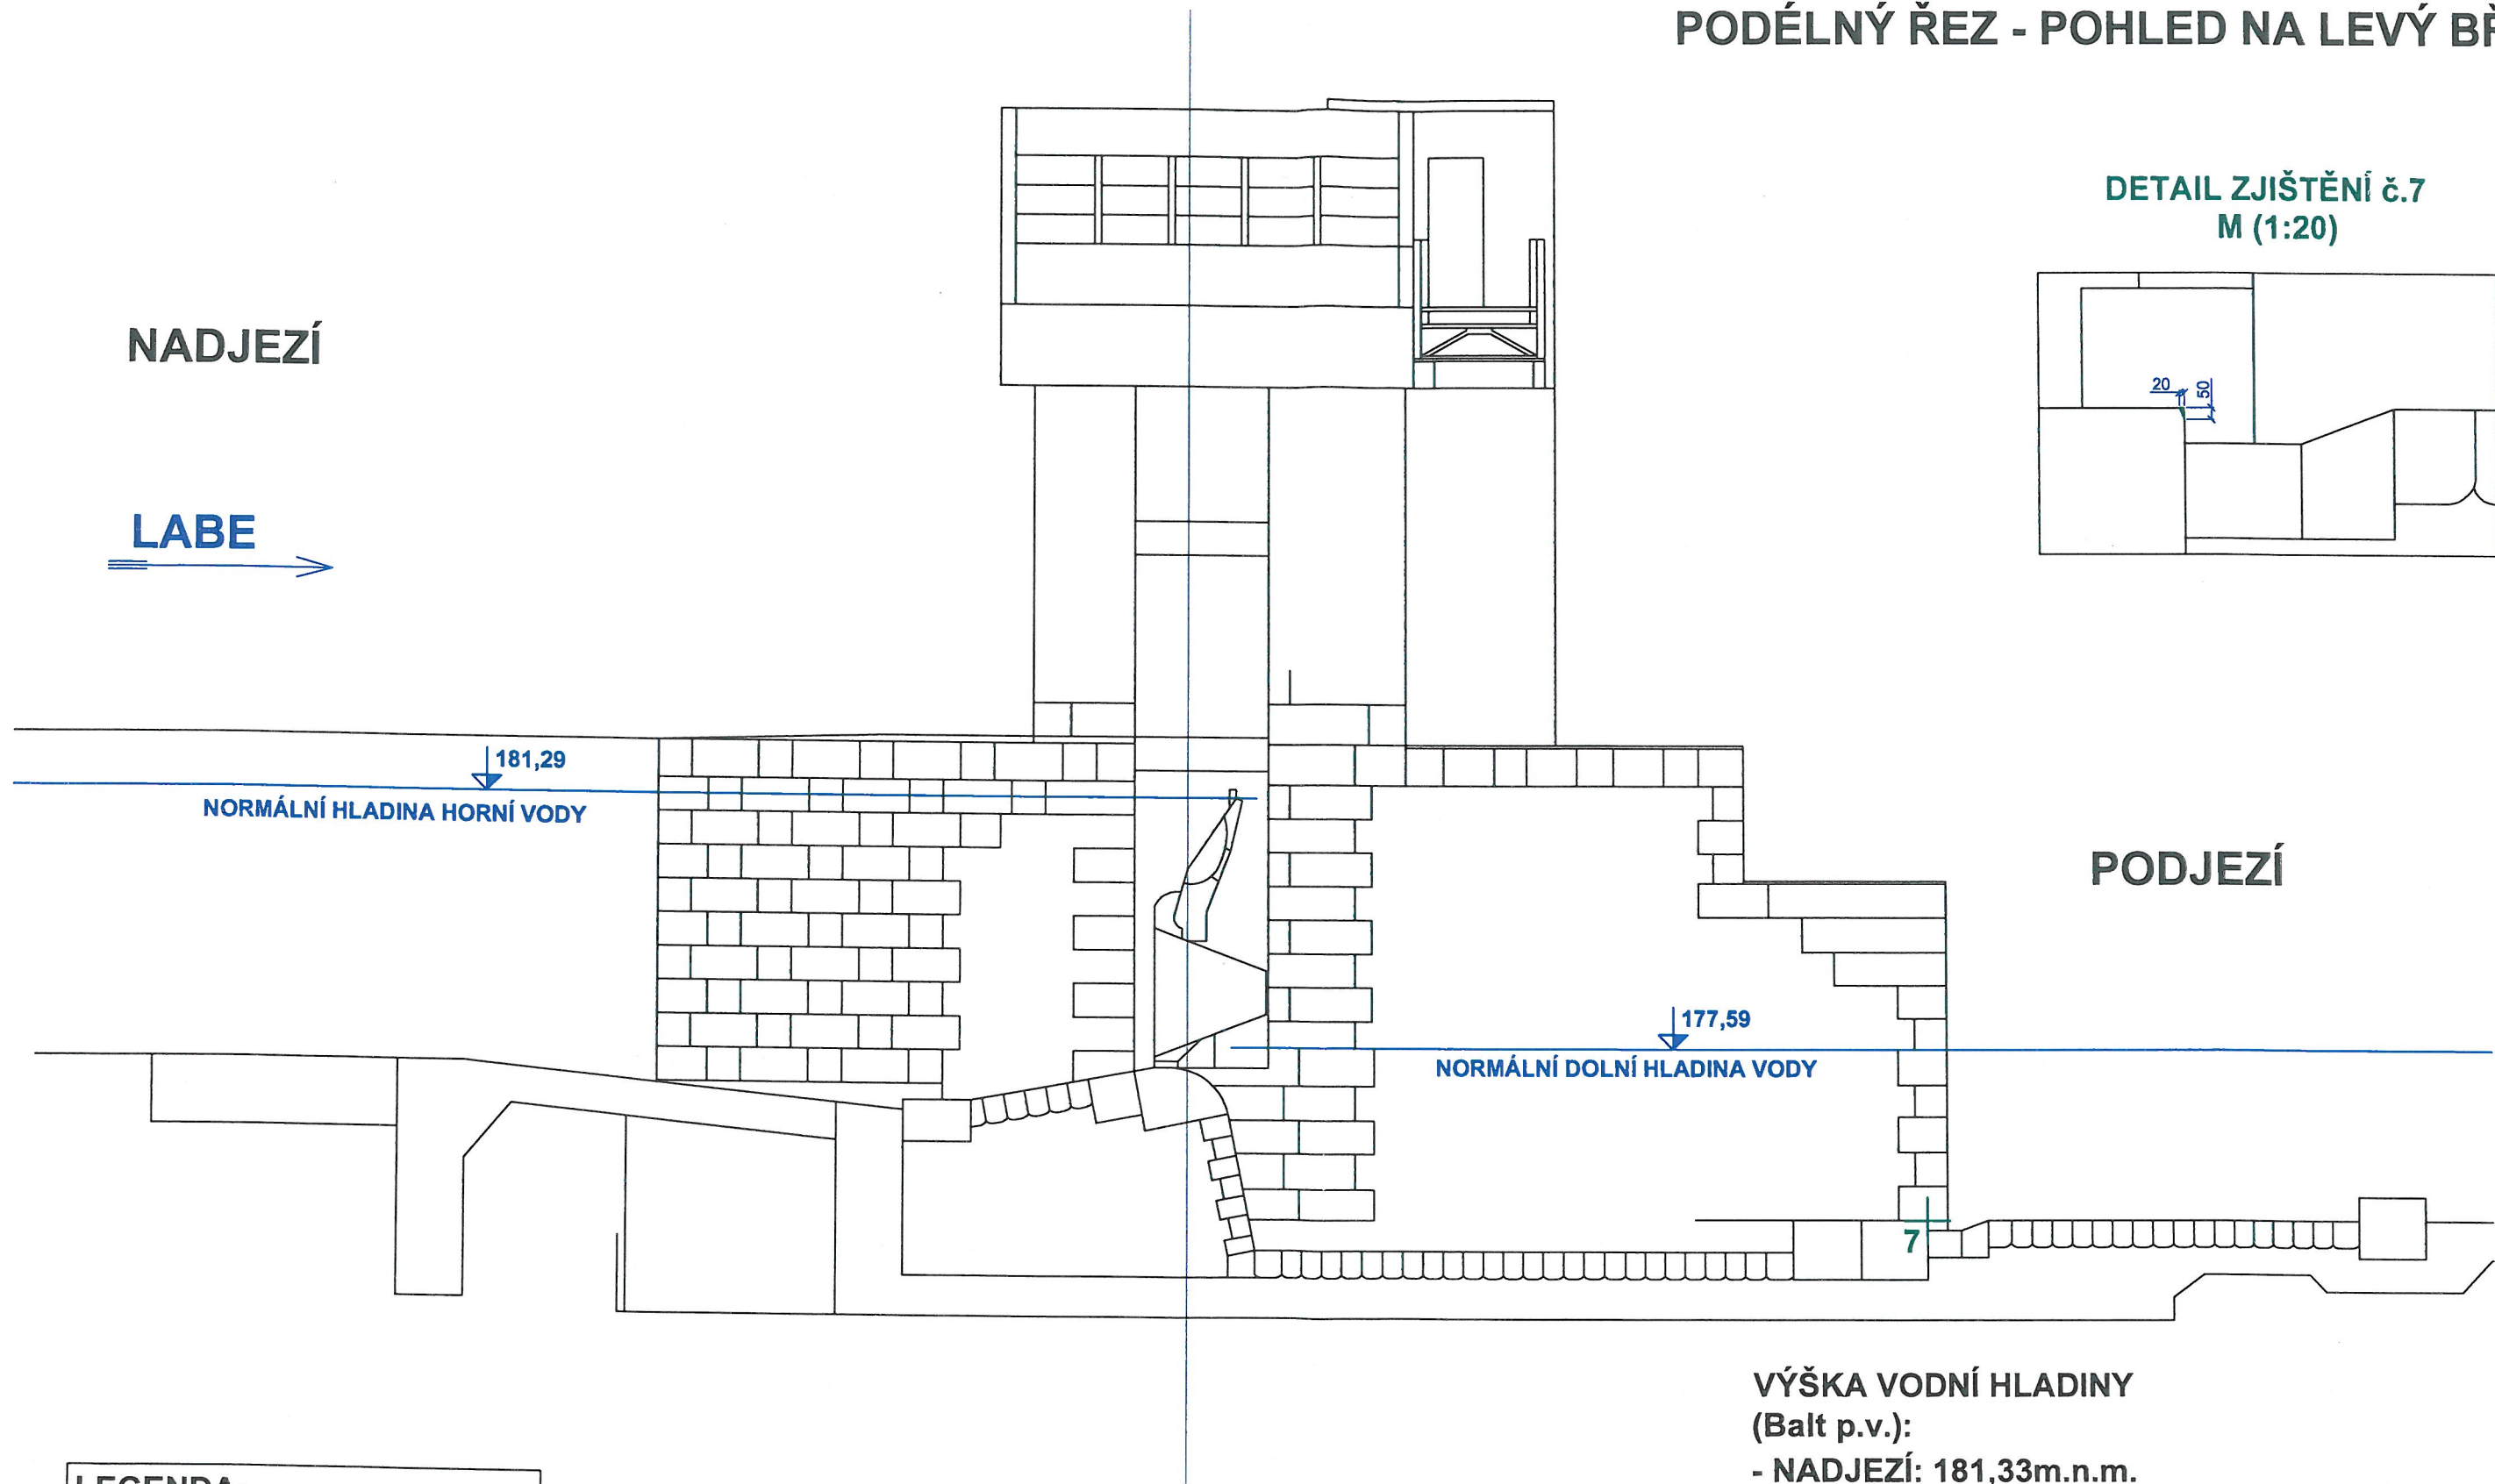
VD KOSTOMLÁTKY - STŘEDNÍ JEZOVÉ POLE  
PODÉLNÝ ŘEZ - POHLED NA LEVÝ BŘEH

**Střední pole (pot. Kašpárek)** – stěna pod hradící konstrukcí, vývar i stěny pilířů jsou v pořádku. Na hradícím prahu byly zjištěny obroušené kameny (zjištění č. 7 z roku 2015). Poškozené spárování dlažby od hradícího prahu dále po vodě (bod č. 6 z roku 2015) je přibližně stejné. U hradícího prahu je častější (bod č. 6b).

ČÍSLO ZJIŠTĚNÍ	POLOHA		ZJIŠTĚNÍ			POPIS ZJIŠTĚNÍ (tvar;..)
	horizontální v m	vertikální m	délka (po vodě) v mm	šířka v mm	hloubka (výška) v mm	
Jezové pole						
6a	celé pole	0,5 m za hradícím prahem	6,200	24,000	do 100	poškozené spárování z 60%
6b	celé pole	pás za hradícím prahem	500	24,000	100 - 150	poškozené spárování v páse (video)
7		opěrný kámen hradícího prahu	20	100	50	obroušený kámen (video)
