Technická specifikace prací

VD Srnojedy, průzkum zatopených částí vodního díla

Z á v ě ř e č n á z p r á v a

j e z S r n o j e d y

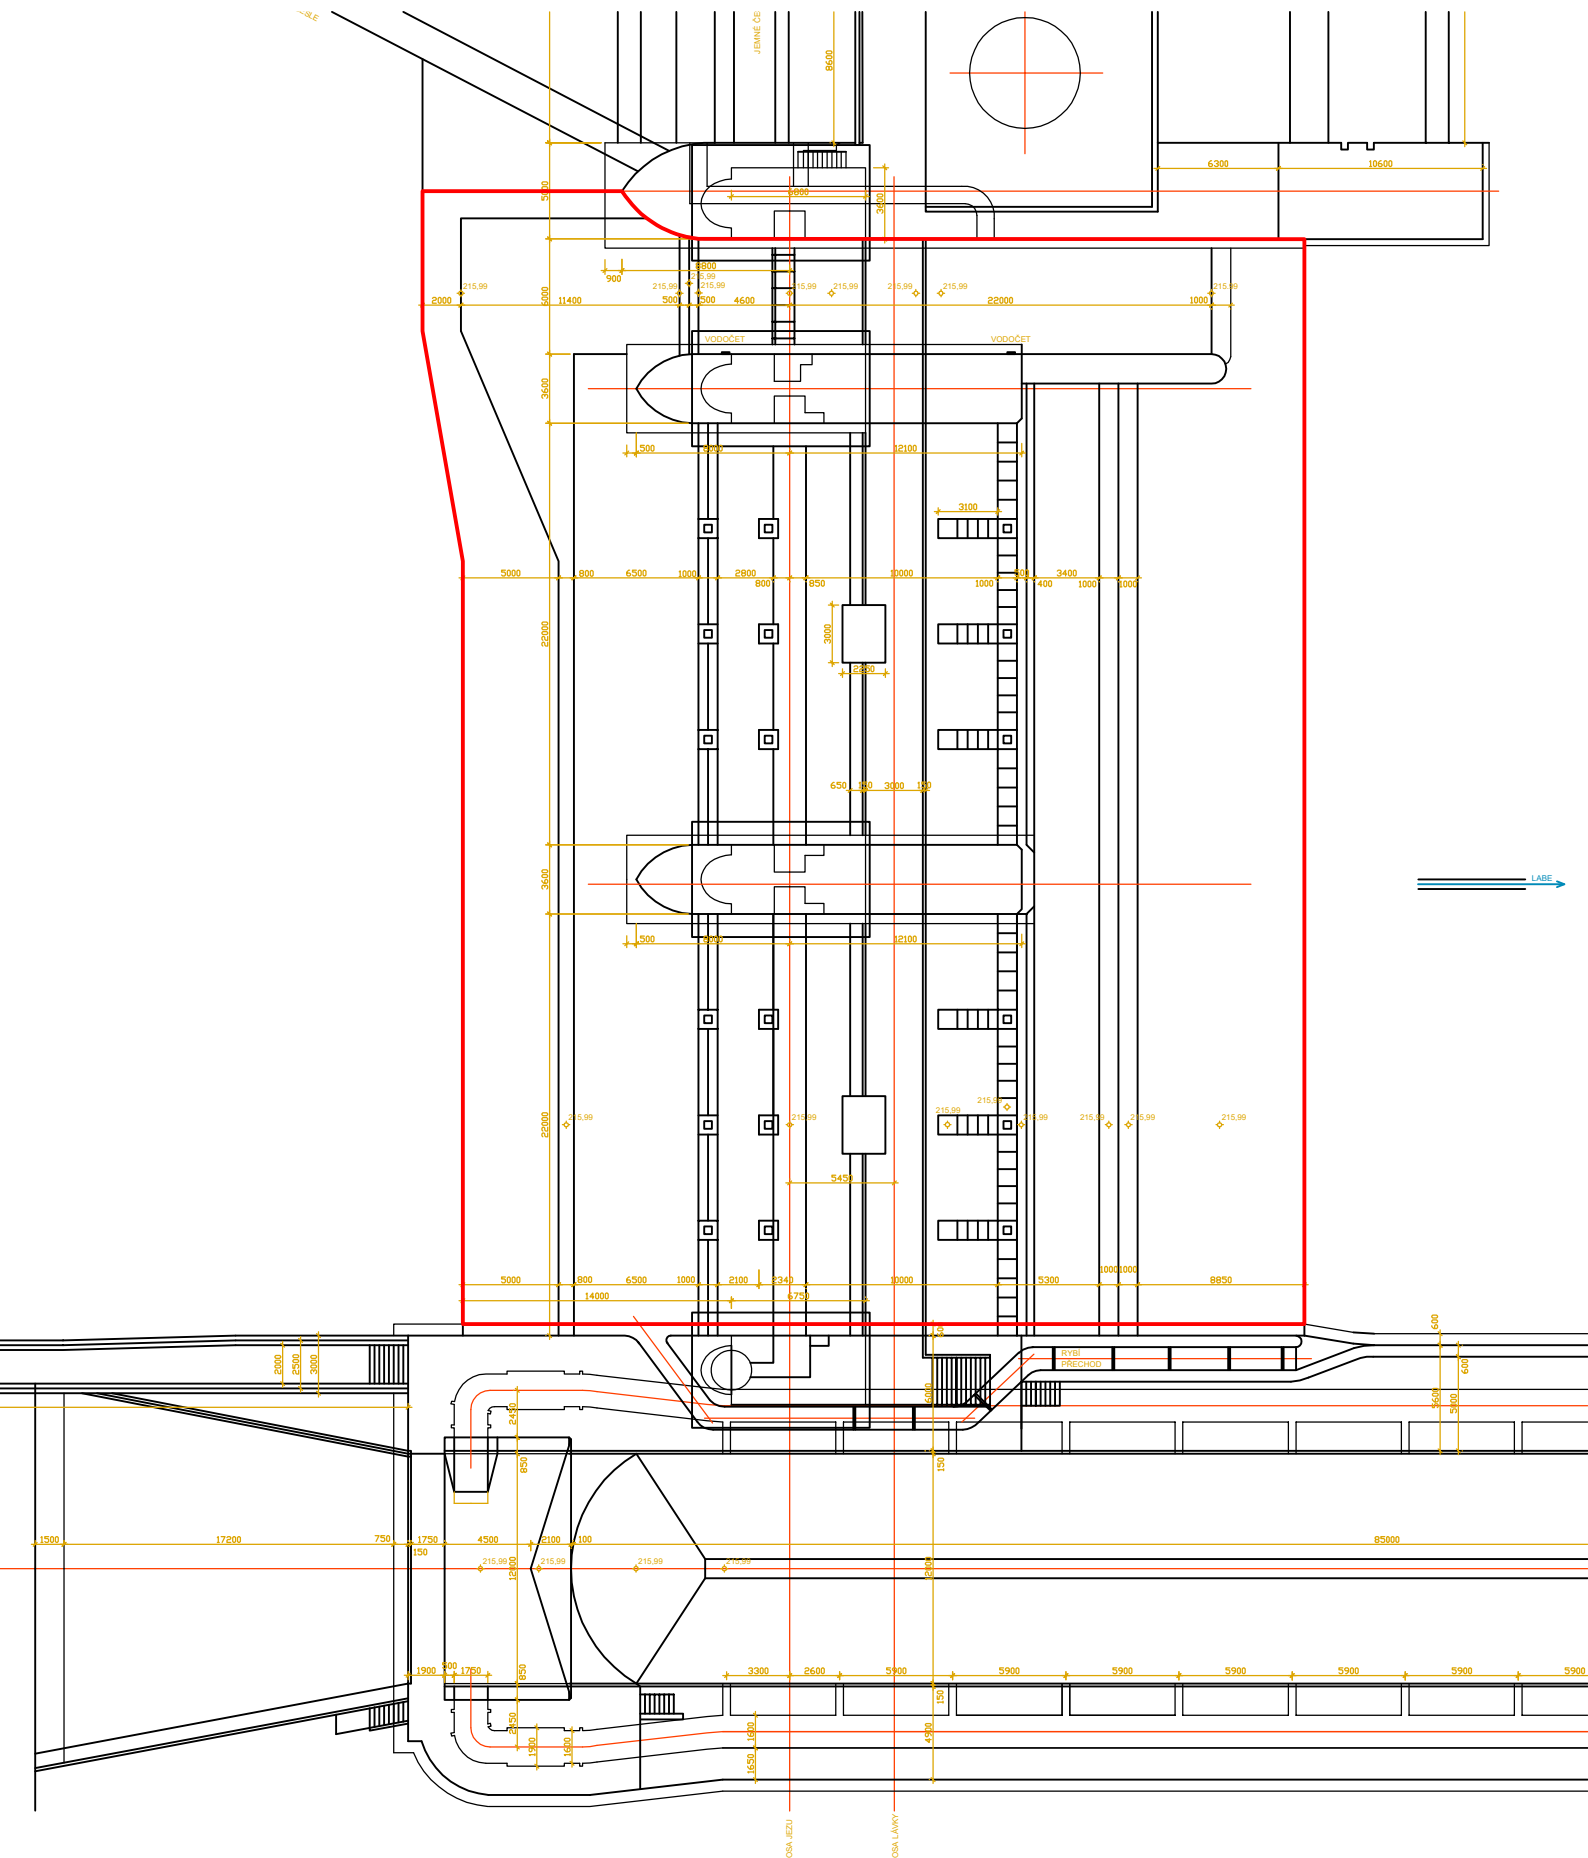
Příloha 2.4 - Oblast průzkumu

Předmětem zakázky je provedení průzkumu trvale zatopených částí konstrukce jezu vodního díla Srnojedy. Schematicky je rozsah průzkumu znázorněn červenou linií v příloze 2.4.
