**REKONSTRUKCE OBJEKTU**

Bučily č.p. 64 na st.p.č. 42, k.ú. Líchovy

**Studie proveditelnosti**

04/2021

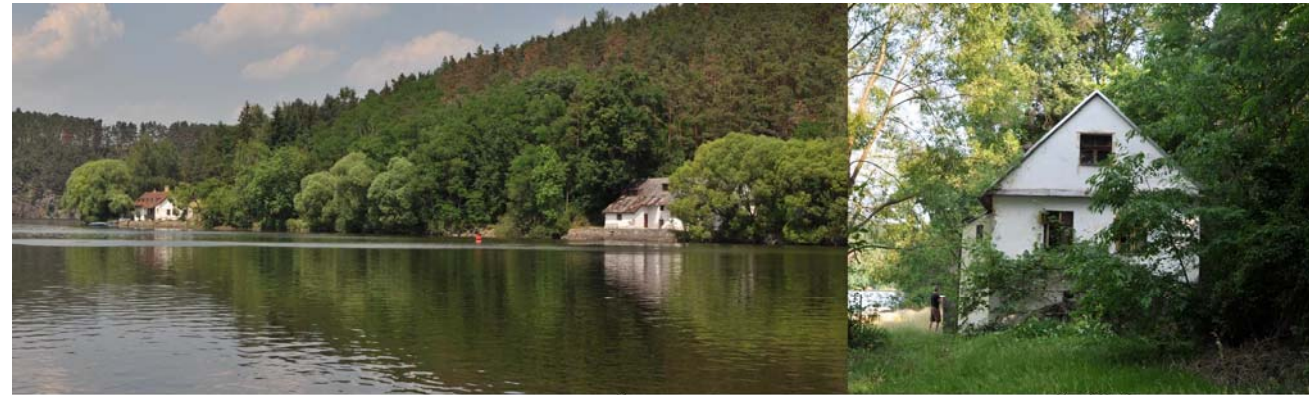
Č.P. 64

JIŽNÍ ŠTÍT

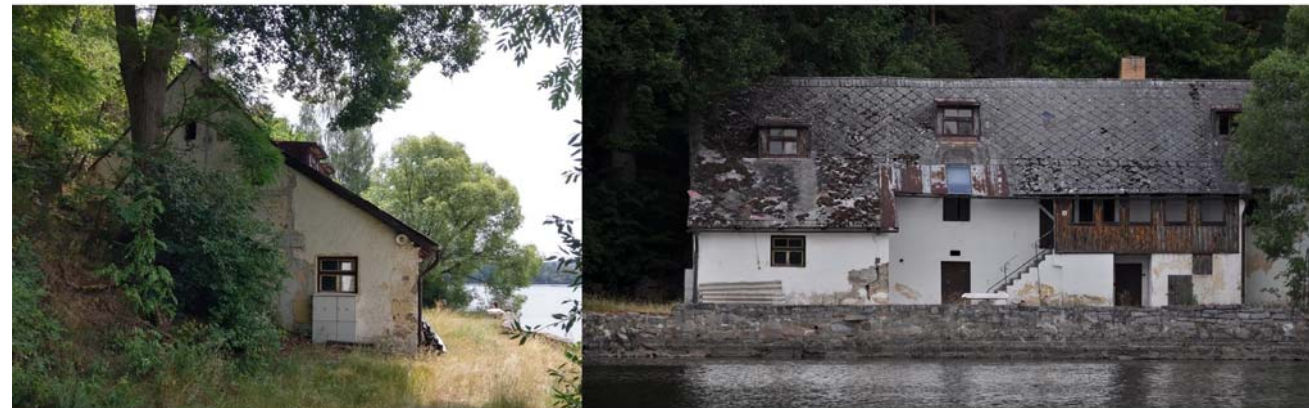
SEVERNÍ ŠTÍT

ZÁPADNÍ FASÁDA

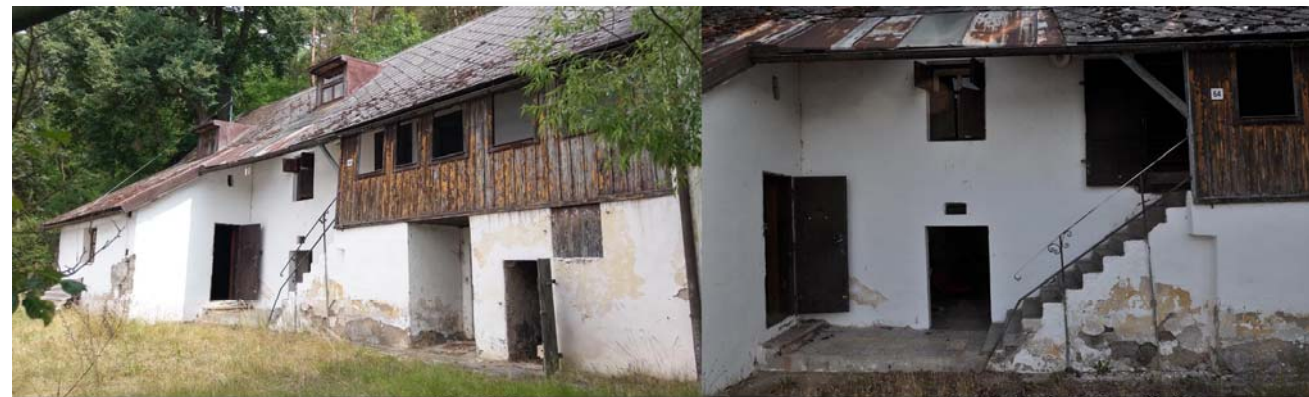
VERANDA

KAMENNÉ SCHODIŠTĚ

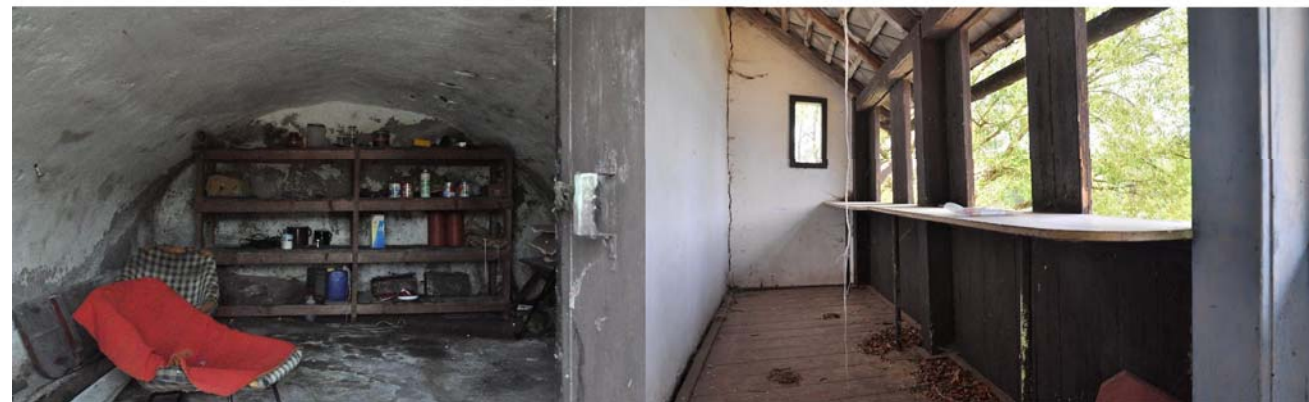
SKLEP

VERANDA

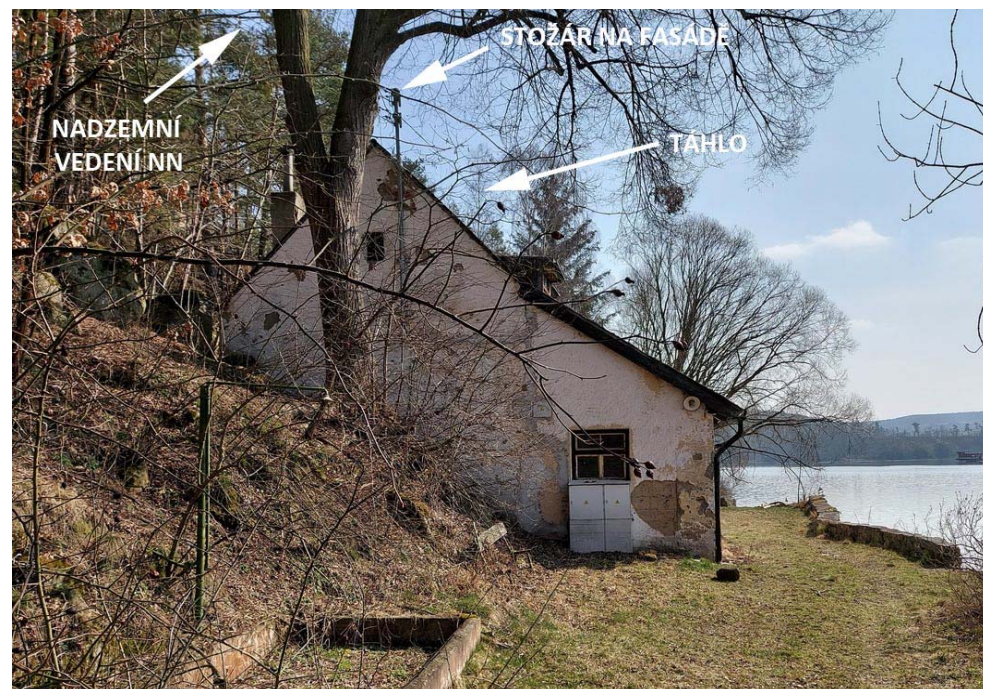
Stávající přípojka elektřiny: nadzemní vedení NN, stožár na štítu, táhlo

Nová přípojková skříň bude osazena do nového zdiva, do niky. S ohledem na možné zatopení při povodních bude v další fázi projektu zváženo a projednáno se správcem sítě umístění skříně do vyšší polohy.

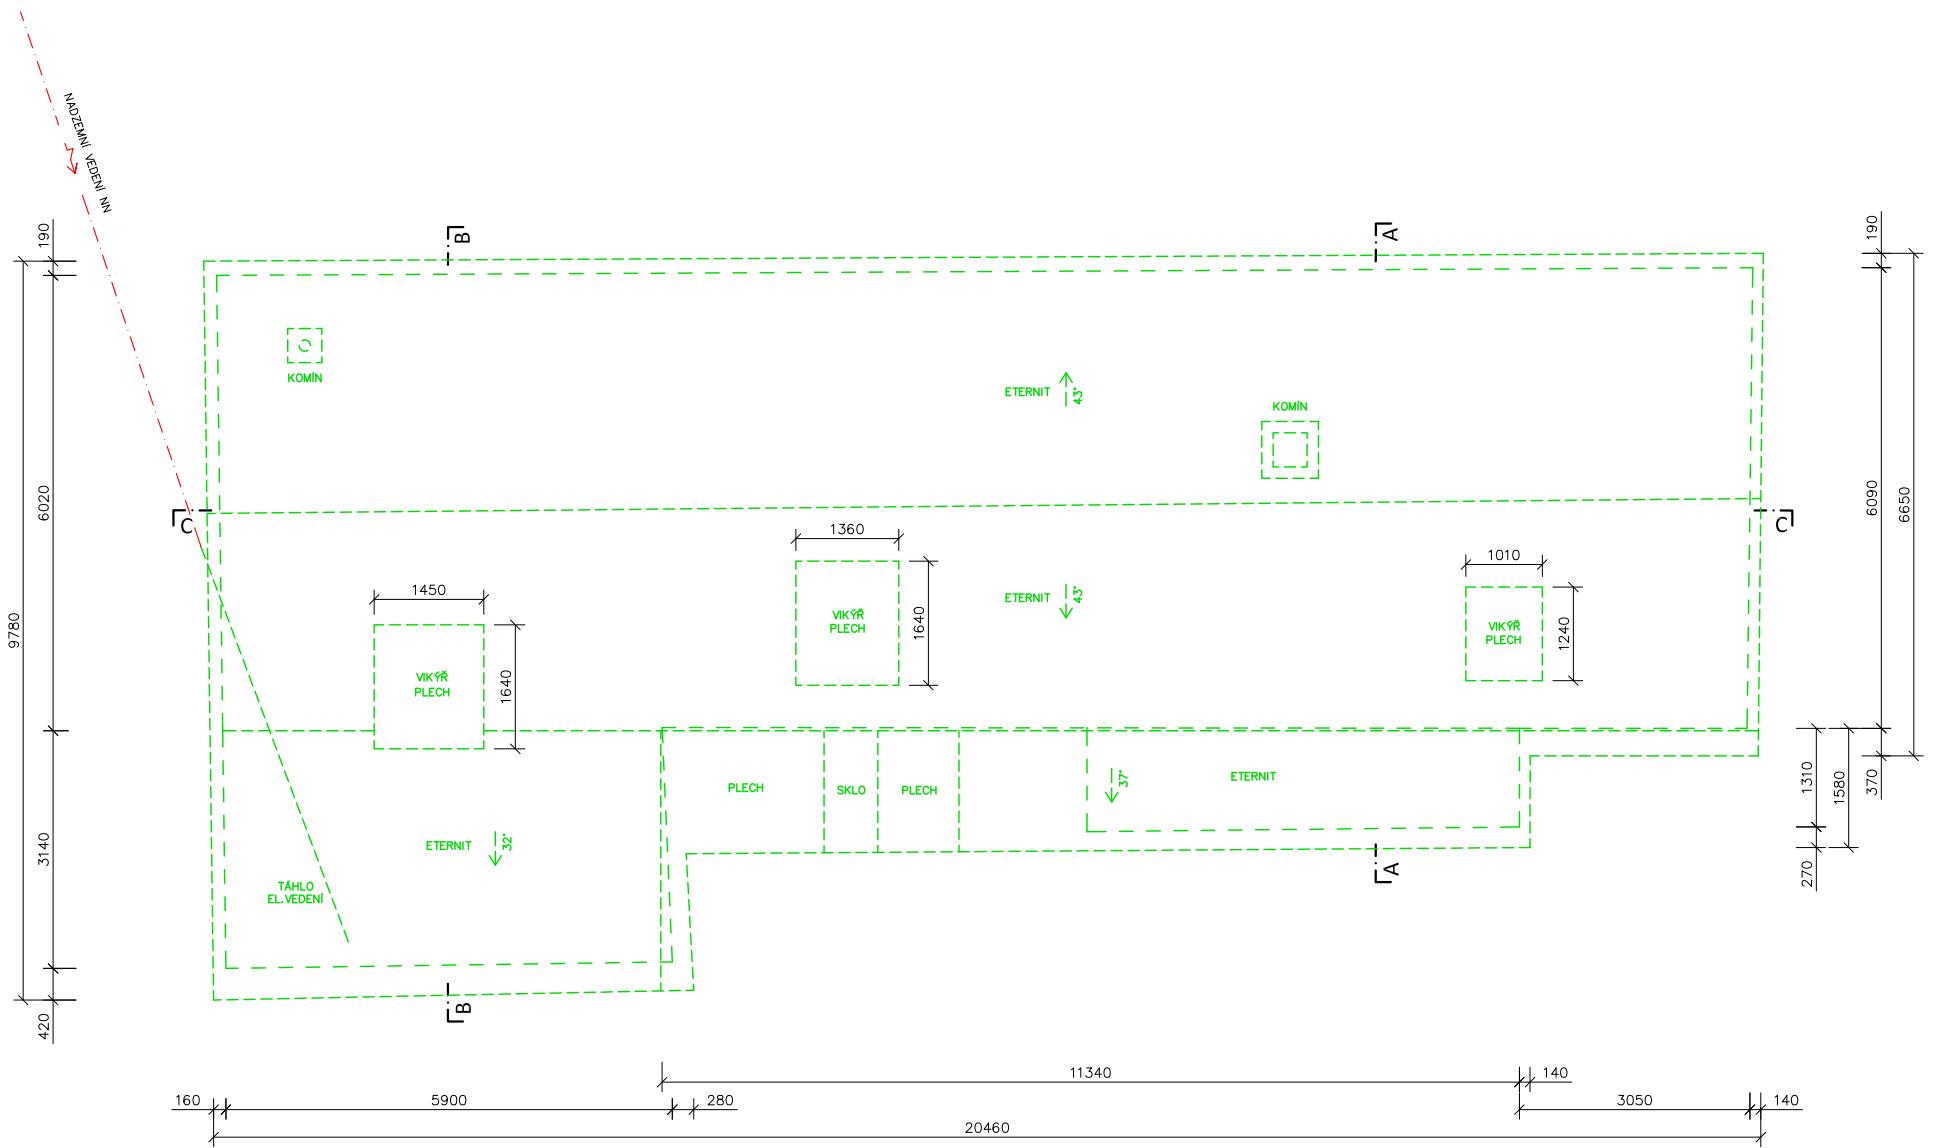
STÁVAJÍCÍ STAV A BOURÁNÍ - PŮDORYS STŘECHY  
D.1.1\_04

Střešní krytina je provedena z eternitových šablon na latích – předpokládá se přítomnost azbestu a nutnost počítat s nákladnou likvidací nebezpečného odpadu v rámci plánované rekonstrukce.
