INVESTOR Povodí Ohře s.p. Chomutov

STAVBA Pokratický potok -oprava zakrytého profilu 2. etapa  
so 02 oprava železobetonových stropů a dilatací stěn

Detail opravy dilatace stěny

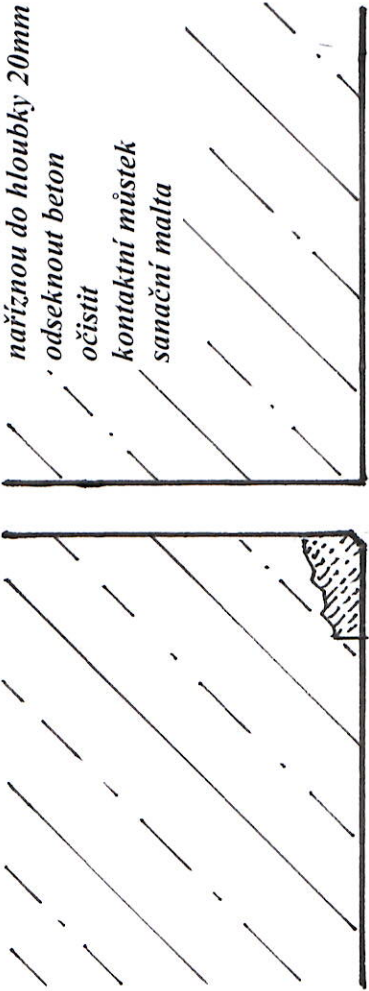
### Lokální narušení hrany dilatace cca 9,3m'

naříznou do hloubky 20mm  
odseknout beton  
očistit  
kontaktní můstek  
sanační malta

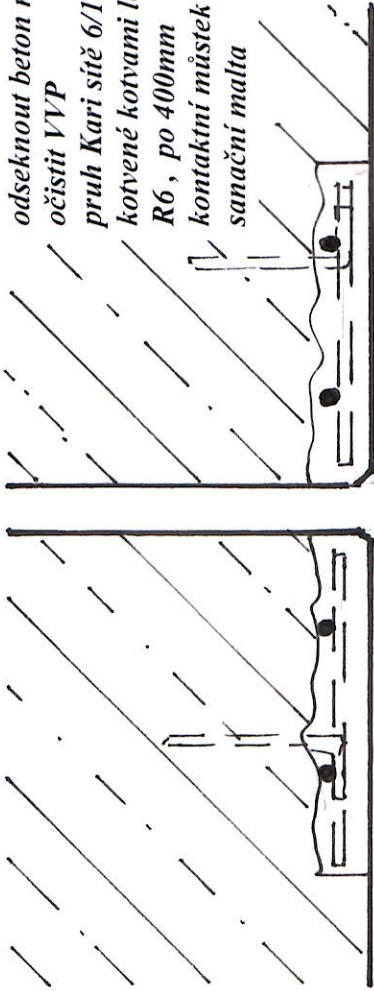
### Liniové narušení hrany dilatace cca 52,7m'

naříznou do hloubky 20mm š. 150-200mm  
odseknout beton na hloubku min 50mm  
očistit VVP

pruh Kari síť 6/100/100  
kotvené kotvami lepenými  
R6 , po 400mm  
kontaktní můstek vč. výztuže  
sanační malta

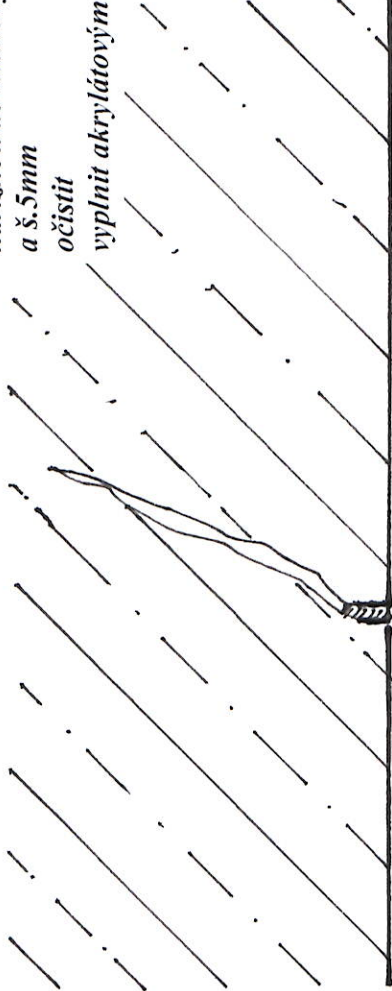
### Šikmá trhlina cca 30,6m'

vyčistit od nepevných částic  
naříznou do hloubky min. 20mm  
a š. 5mm  
očistit  
vyplnit akrylátovým tmelem

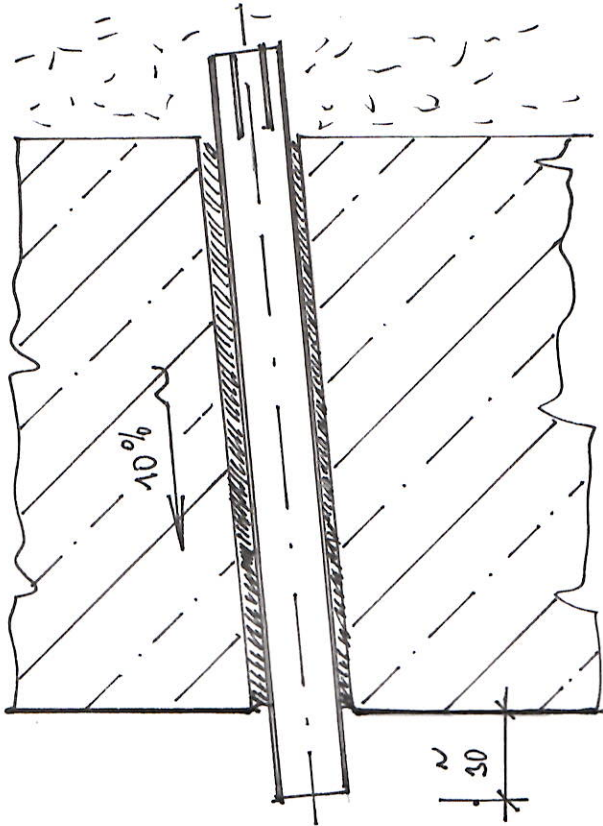
### Odvodnění 40ks

Pohled na stěnu  
odvodňovací trubka  
v místě dilatace  
(nebo trhliny)

provést vrt o průměru 50mm a hloubky cca 500mm  
ve spádu min. 10%

předvyrobit odvodňovací trubku  
vodovodní Pe40/3,7 dl. 500mm

vsunout trubku a utěsnit sanační těsnicí maltou  
přechýlující trubku seříznout tak, aby do prostoru vyčnívala 30mm
