POVODÍ LABE, státní podnik

INVESTIČNÍ ZÁMĚR

VD Pardubice, modernizace vzpěrných vrat na PK

**VD PARDUBCE – PLAVEBNÍ KOMORA
PROHLÍDKA KONSTRUKCE VZPĚRNÝCH VRAT PK PO OPRAVĚ
TĚSNĚNÍ DNE 18.4.2018**

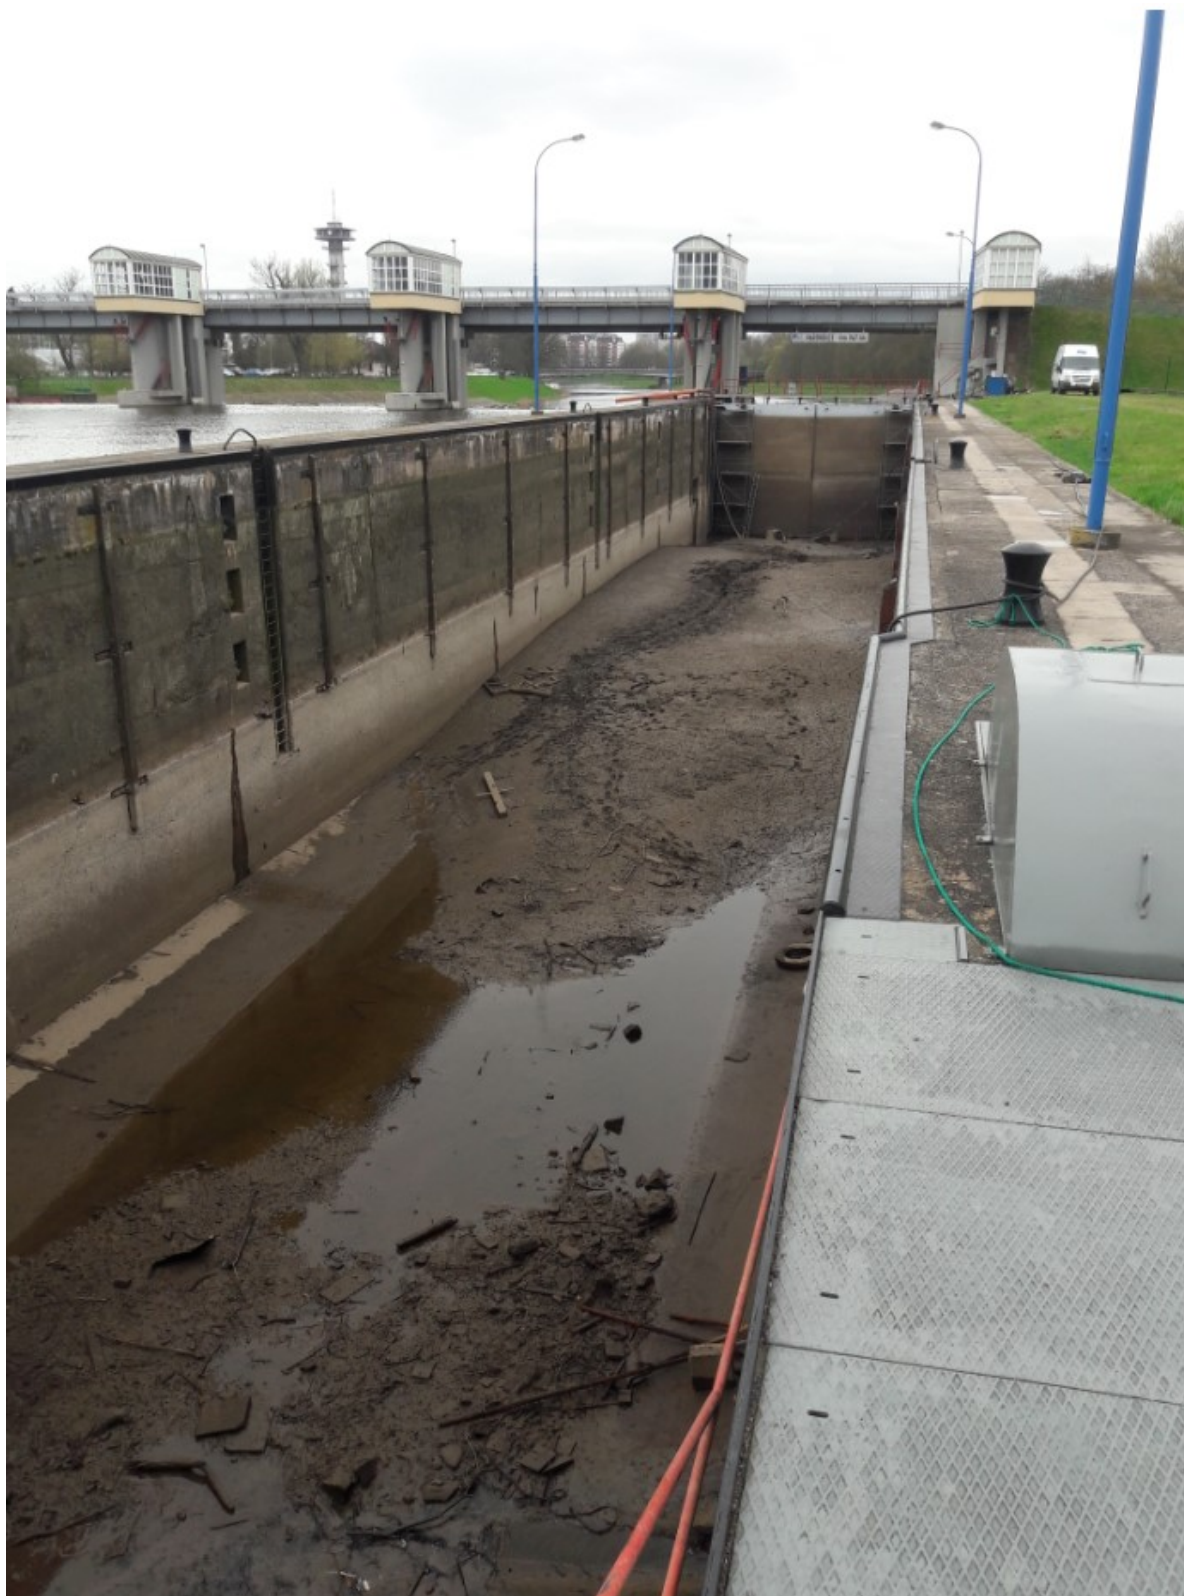
PK Pardubice, nánosy

- Poklopová vrata těsnila bez průsaků.
- V plavební komoře je velké množství nánosů, jejich výšku lze odhadnout až na 1,8m. Značné množství nánosů je i pod dolními vraty.

Pro provedení rekonstrukce se předpokládá provizorního zahrazení plavební komory, její vyčištění od nánosů jak v užitném prostoru plavební komory, tak v prostoru dolního ohlaví před provizorním hradičím prahem (nájezd do PK).

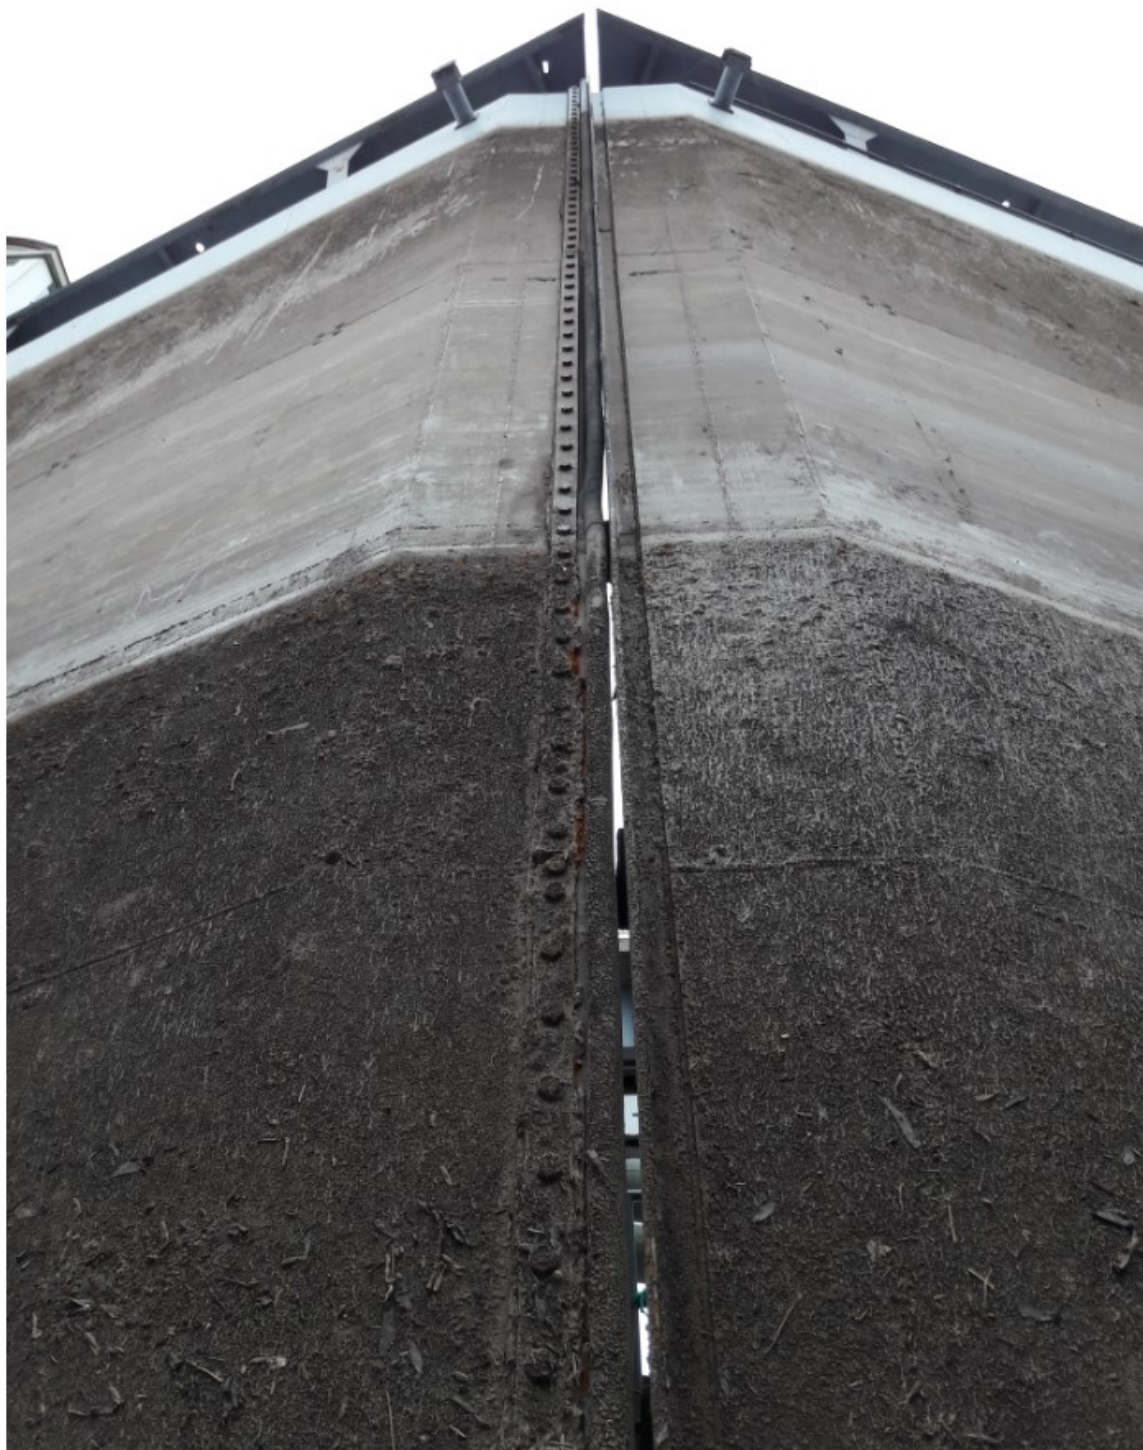
PK Pardubice, vzpěrná vrata – srazové těsnění

Srazové těsnění bylo vyměněno s použitím notového profilu s plnou notou.

- Vyztužení vrátňového a srazového sloupku pro zvýšení tuhosti vrátní a pro omezení jejich střídavých deformací při manipulacích.
- Obě diagonály provést z profilu U a obě vybavit dubovými trámci.
- Rekonstrukci těsnění a nahrazení notové gumy profilem hranol.
- Rekonstrukci patních ložisek – nahrazení současných ložisek ložisky kulovými.
- Rekonstrukci stoliček – nahrazení pevných stoliček stoličkami stavitelnými s opravou opěrek.
- Opravu obojkových ložisek – výměna pouzder, oprava – výměna vymezovacích šroubů a opěrných patek.
- Rekonstrukci uchycení oka pístnice k vrátní – montáž odpružení.
- Obnovu protikorozních ochran.

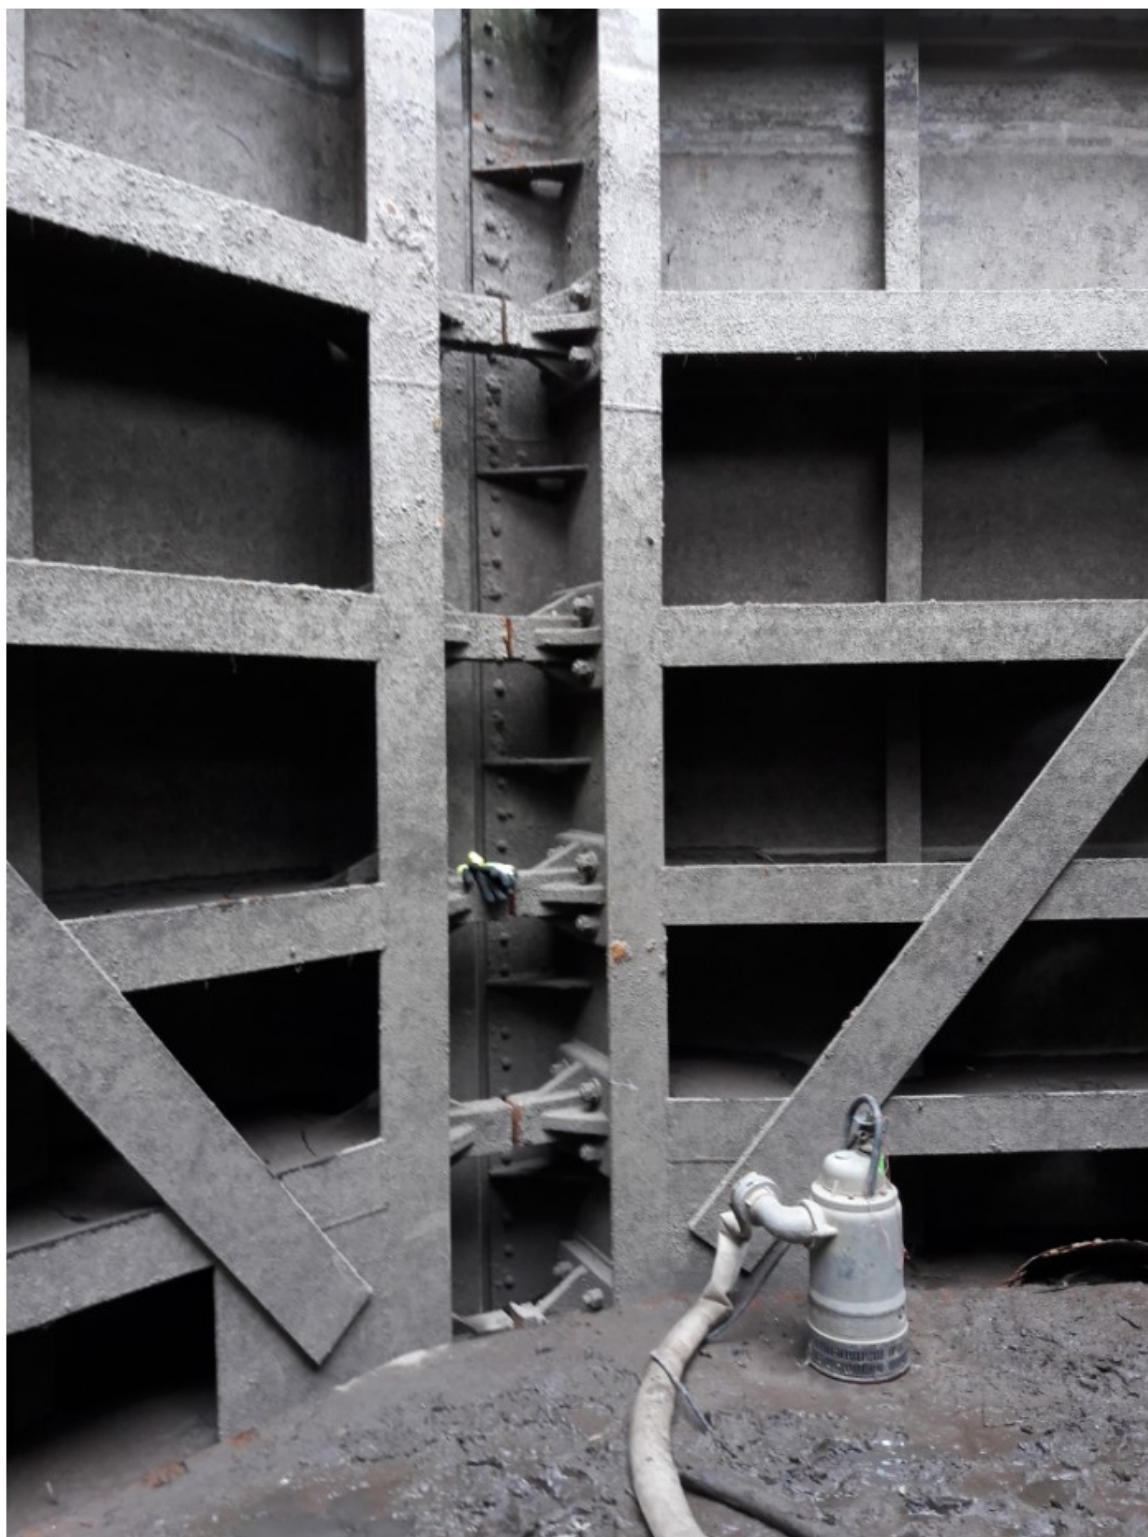
PK Pardubice, vzpěrná vrata – srazové stoličky

- Při kontrole pohybu vrátní se vrátně pohybovaly plynule, nové těsnění nabíhalo a dosedalo na těsnicí plochy bez zřejmých závad.
- Všechny stoličky, boční i srazové při stávajícím uspořádání a stavu obojkových a patních ložisek dosedaly na opěrky bez zjištěných nedostatků.

- Opotřebení vykazují i opěrné příložky navařené na konstrukci. Původní tloušťka byla 20 mm, v místě opěr vykazují opotřebení do hloubky více než 2 mm. Protože srazové i boční stoličky dosedají, je zřejmé, že se opotřebení stoliček a opěrek vzhledem k vůlím na obojkových a patních ložiskách vyrovnávají.

- Vzhledem k provozně neobvyklému a jedinečnému způsobu uspořádání bočního a prahového těsnění, při doporučené rekonstrukci vrátní uvážit způsob rekonstrukce tohoto těsnění, případně zachování současného systému.
- Konstrukce těsnících prvků musí umožnit jejich dobrou seřiditelnost.
- Uvážit návar nerezové plochy pro prahové těsnění.
- Při ponechání současného systému prahového těsnění provést po rekonstrukci stoliček a patních i obojkových ložisek opravu dorazových stoliček na záporníku a dorazů na konstrukci vrátní s přesným vymezením polohy vrátní.

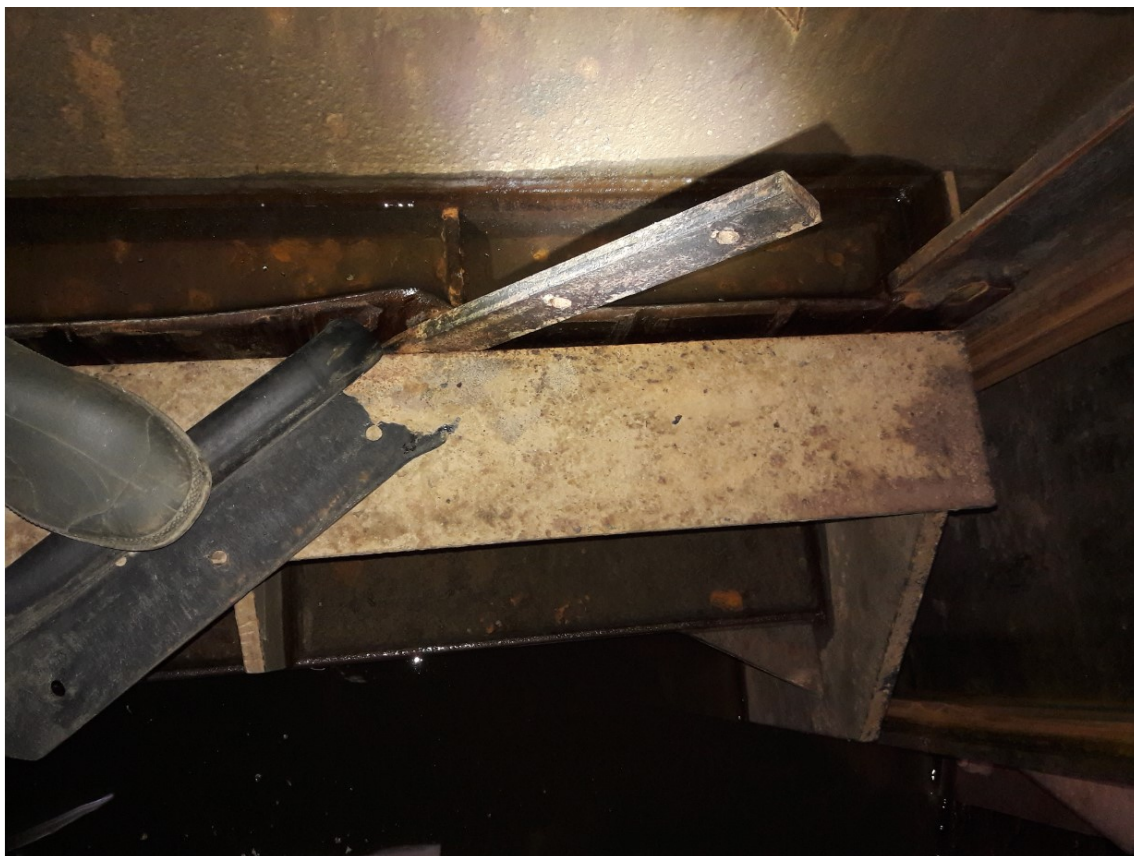
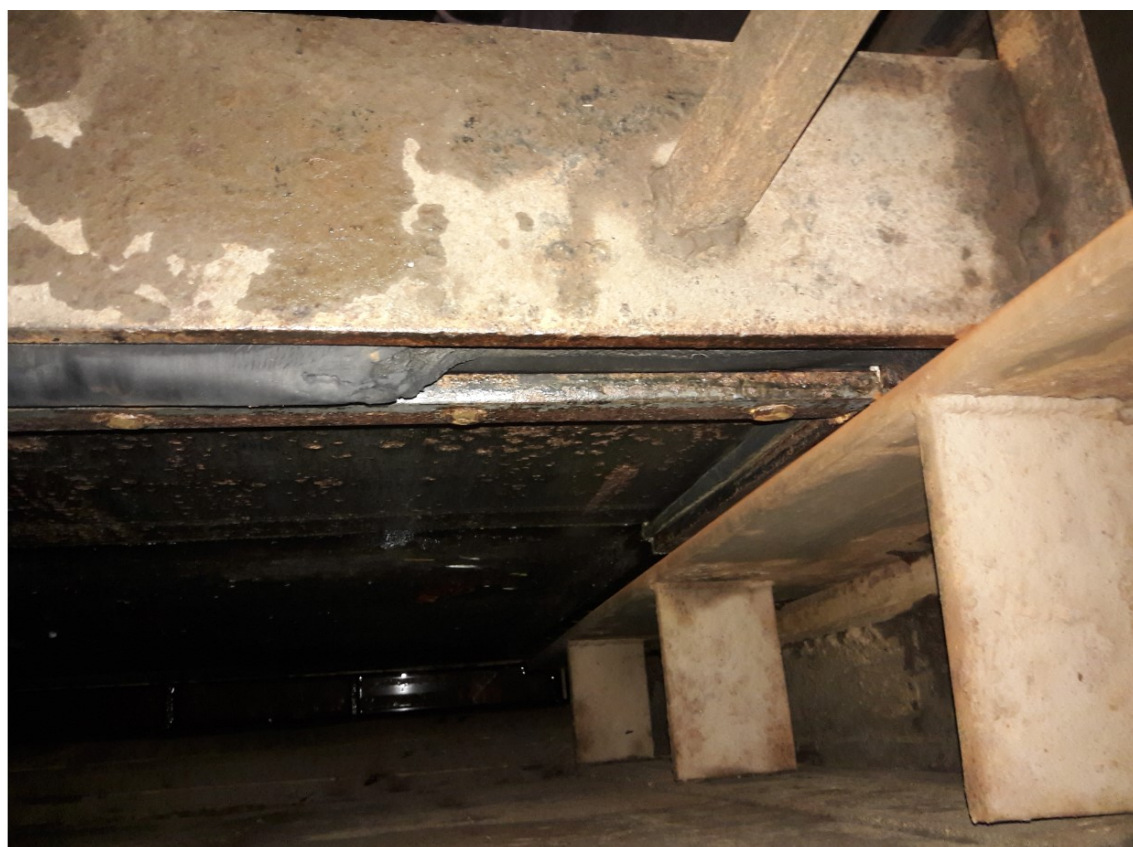
PK Pardubice, vypouštěcí stavitko – poškozené těsnění

Nadměrné průsaky stavitka jsou způsobeny utrženým bočního těsněním a poškozeným horním těsněním. Tato závada byla způsobena běžným provozním opotřebením stavitka.

Při provozu hrozí v místě poškozeného a chybějícího těsnění zaklínění plovoucího předmětu s následným znemožněním manipulace se stavitkem a tím odstavení celé plavební komory mimo provoz. Na PK Pardubice slouží k vypouštění pouze toto jedno stavitko.

Vypracovat investiční záměr na celkovou rekonstrukci stavitka včetně jeho hydraulického pohonu a provizorního hrazení obtoku z dolní vody

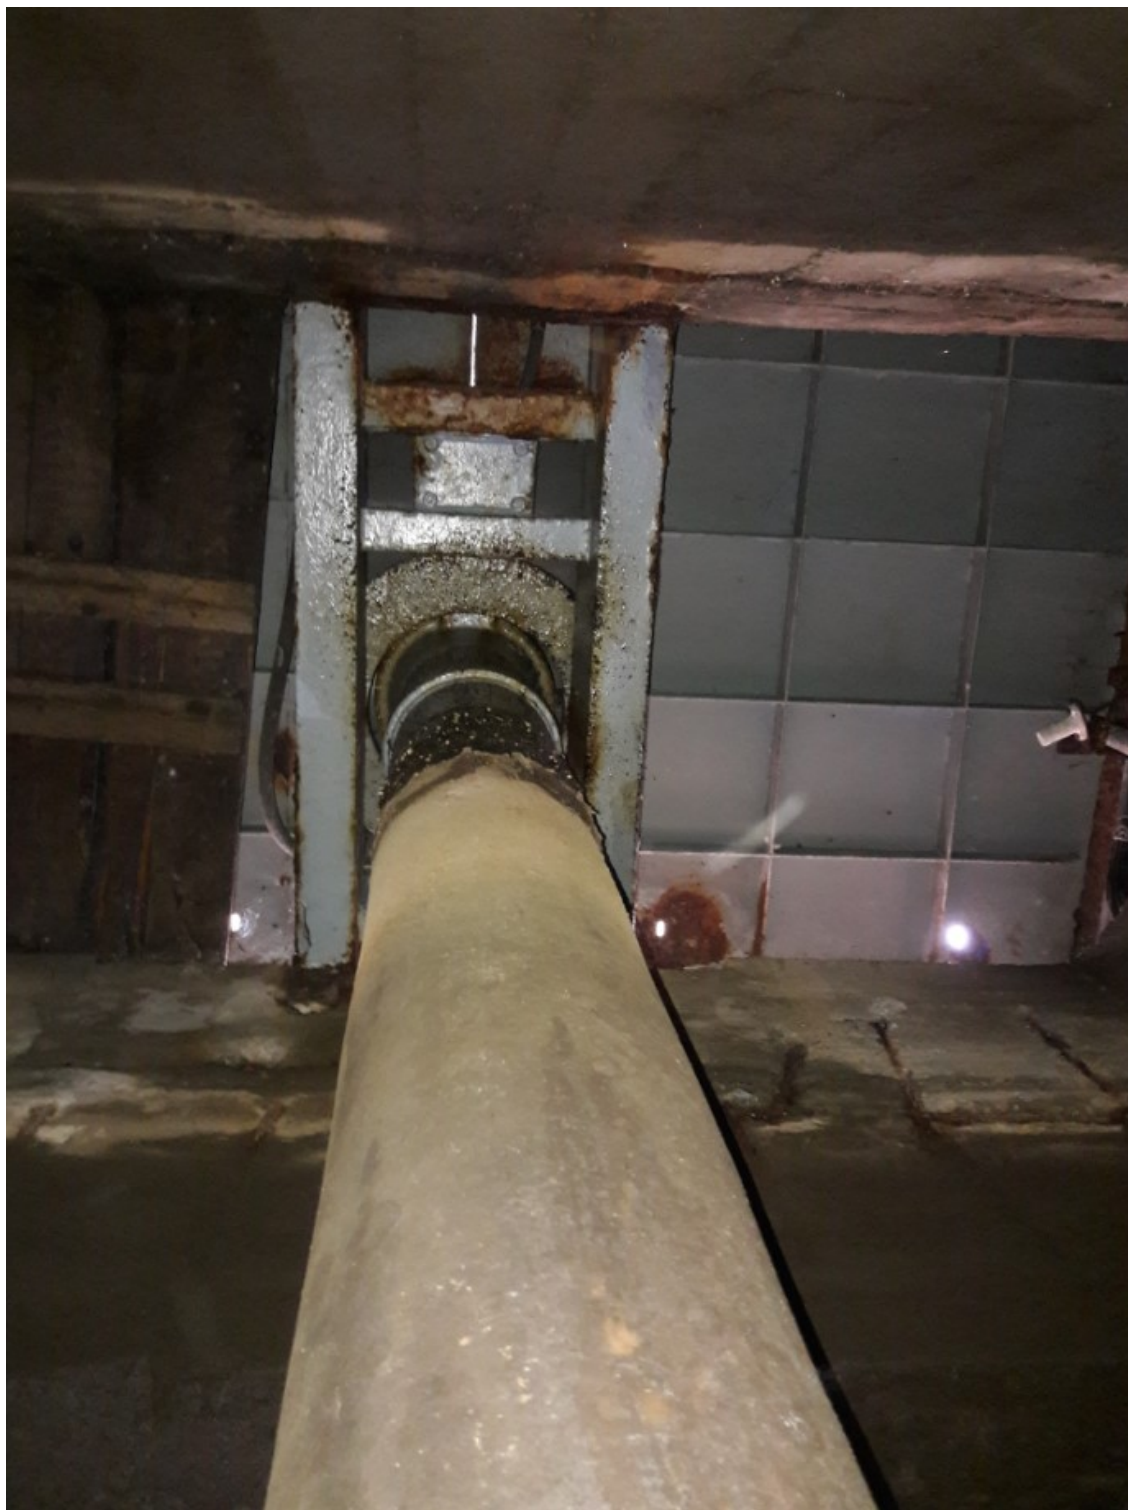
PK Pardubice, hydropohon vypouštěcího stavítka - ukotvení

- Rekonstrukce těsnění stavítka
- Rekonstrukce rámu stavítka
- Rekonstrukce hydropohonu vč. nového hydraulického agregátu
- Rekonstrukce poklopu šachty
- Rekonstrukce stavební části šachty
- Revize pojezdů
- Obnova protikoroze ochrany

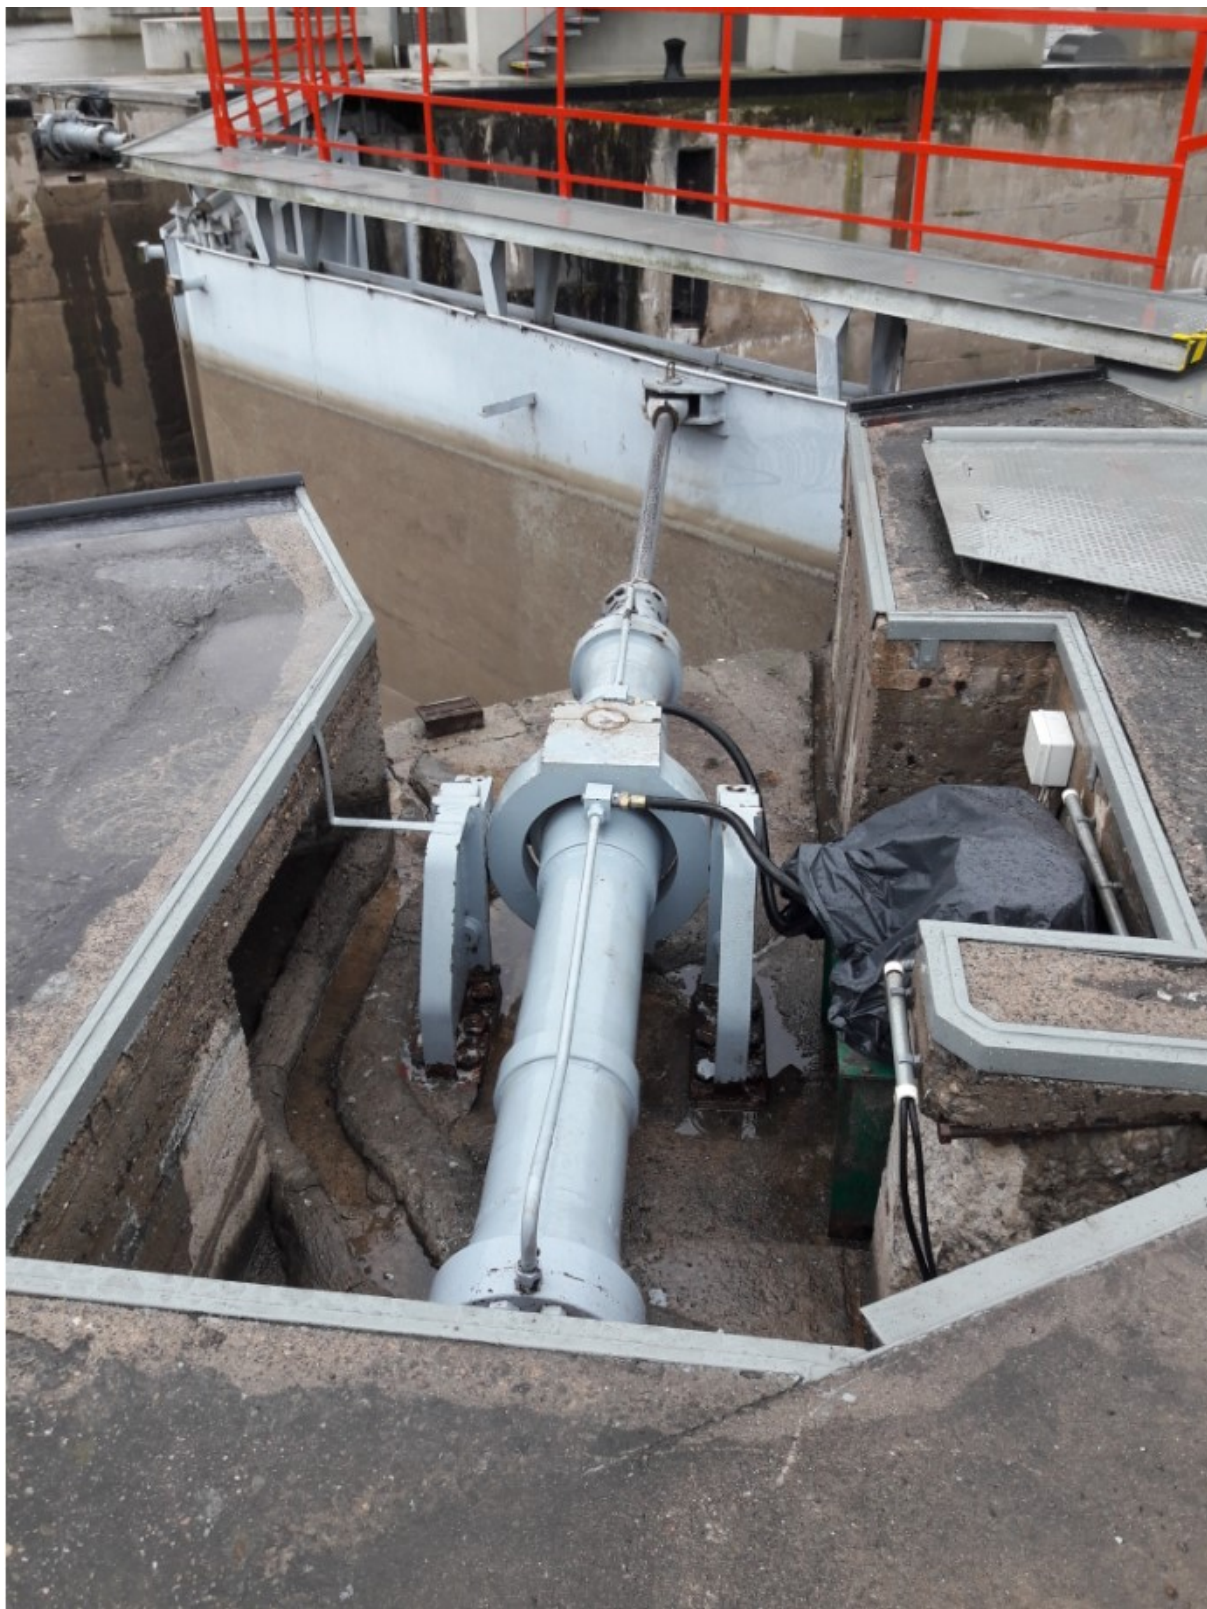
PK Pardubice, hydropohon vzpěrných vrat

- Rekonstrukce těsnění vrat – změna profilu pryže z notové na hranol.
- Rekonstrukce konstrukce vrátní - vyztužení vrátnového a srazového sloupku, nahrazení pásové diagonály za U profil s dubovým odrazným trámecem.
- Rekonstrukce stoliček – nahrazení pevných stoliček stoličkami stavitelnými.
- Rekonstrukce patních ložisek – nahrazení současných ložisek ložisky kulovými.
- Rekonstrukce obojkových ložisek – výměna pouzder, vymezovacích šroubů a opěrných patek.
- Rekonstrukce uchycení oka pístnic ve vrátni – montáž odpružení vrat.
- Rekonstrukce hydraulických pohonů vrat – výměna hydropohonů za elektromechanické pohony.
- Obnova protikoroze ochrany
