SO 02.1 Oprava lávky

HG partner s.r.o. Smetanova 200, 250 82 Úvaly www.hgpartner.cz Telefon: 246 082 015 e-mail: hgp@hgpartner.cz		Paré č.:	
Investor: Povodí Ohře, státní podnik, Bezručova 4219, 430 03 Chomutov		Počet A4:	-
Odpovědný projektant:	Ing. Michal Dvořák	Datum:	01/2021
Vypracoval:	Ing. Martin Hladík	Změna:	-
Akce:		Stupeň:	DSJ
		Č. zakázky:	H-20/014
Název části:		Část:	D
Příloha:		Měřítko:	Č. přílohy:
		1:25 1:10	D.10.3
		OPRAVA LÁVKY

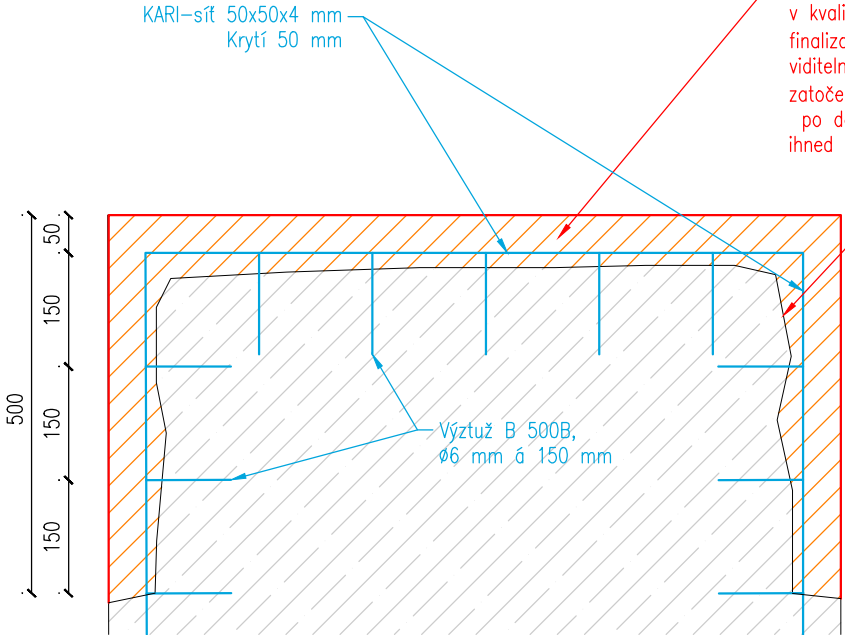
SANACE ZHLAVÍ MOSTNÍ PODPĚRY M1:10

Stávající degradovaný a rozpraskaný povrch bude před reprofilací odstraněn kombinací mechanického bourání a vysokotlakého vodního paprsku (min. 800 barů), hrany lokální opravy budou "ostré", tzn. okraje opravované oblasti budou proříznuty kolmo k povrchu. Trhliny š.< 0,5 mm budou zatěsněny nízkoviskózním epoxidovým nátěrem. V případě odhalení stávající výztuže bude očištěna od korozních zplodin a na její povrch pak bude aplikován ochranný nátěr na cementové bázi (adhezni můstek) s inhibitory koroze.

reprofilace suchým nástřikem sanační směsí v kvalitativní třídě na úrovni C 30/37 s povrchem zednický finalizovaným zatočením, okraje poruchy budou "ostré" a viditelné, v žádném případě nesmí být reprofilační směs zatočena a finalizována "do ztracena", po dokončení a zavadnutí bude reprofilace ihned překryta mokrou textilií po min. 7 dní,
