ZNALECKÝ POSUDEK

č. 062/06/2022

Účel posudku: Posouzení zdravotního stavu stromů na březích vodního toku Merty včetně návrhu péstebních opatření.

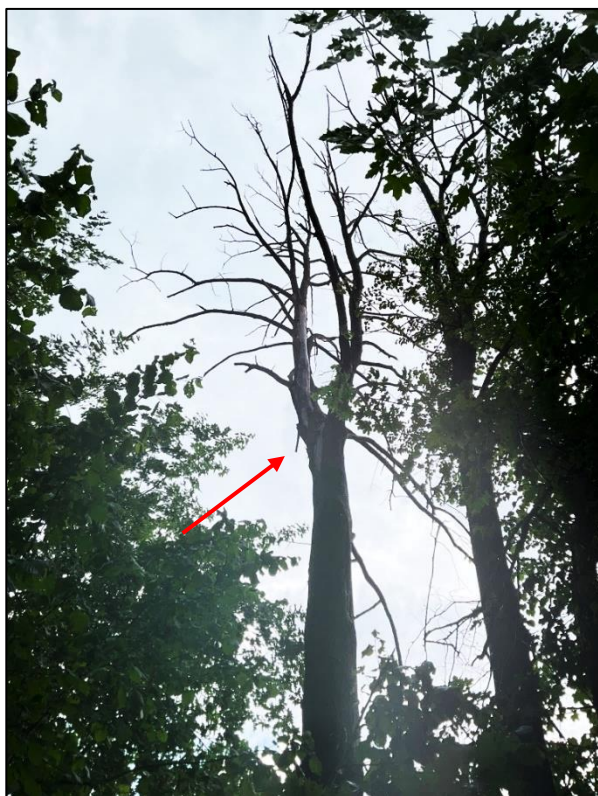
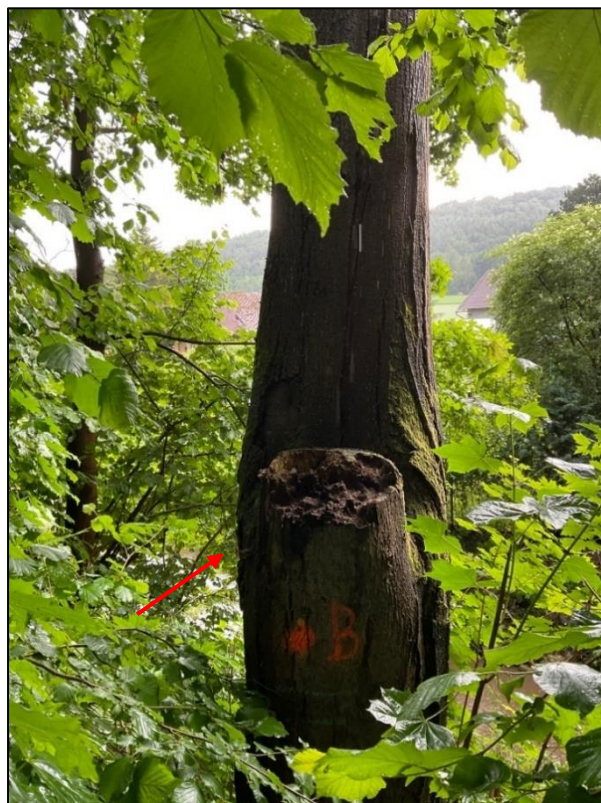
Strom č. 104 – úsek 1 LB

Merta – úsek 1 - LB	103	<i>Fraxinus excelsior</i>	jasan ztepilý	58		22,0	6,0	10	4	b	2	3	3	Poškození kořenů erozí. Prosychá.
Merta – úsek 1 - LB	104	<i>Tilia cordata</i>	lípa malolistá	74		23,0	12,0	9	5	c	5	4	4	Zcela odumřelý. Rozsáhlá infekce kmene.
Merta – úsek 1 - LB	105	<i>Tilia cordata</i>	lípa malolistá	35	33	22,0	12,0	8	4	c	5	3	4	Zcela odumřelý. Tlaková vidlice od báze vyvíjející se.
Merta – úsek 1 - LB	106	<i>Alnus glutinosa</i>	olše lepkavá	37		17,0	3,0	8	3	a	1	1	1	Konflikt s okolními strukturami.

Plocha	Číslo	Taxon lat.	Taxon čes.	DBH1	Výška	Technologie	Naléhavost	Poznámka k práci
Merta – úsek 1 - LB	1	<i>Alnus glutinosa</i>	olše lepkavá	34	19,0	Postupné kácení s volnou dopadovou plochou	3	
Merta – úsek 1 - LB	3	<i>Alnus glutinosa</i>	olše lepkavá	43	18,0	Postupné kácení s volnou dopadovou plochou	2	
Merta – úsek 1 - LB	4	<i>Acer platanooides</i>	javor mléčný	34	16,0	Kácení stromů s přetažením	2	
Merta – úsek 1 - LB	100	<i>Acer platanooides</i>	javor mléčný	55	22,0	Postupné kácení s volnou dopadovou plochou	2	
Merta – úsek 1 - LB	101	<i>Acer pseudoplatanus</i>	javor horský	45	21,0	Postupné kácení s volnou dopadovou plochou	2	
Merta – úsek 1 - LB	102	<i>Fraxinus excelsior</i>	jasan ztepilý	35	21,0	Postupné kácení s volnou dopadovou plochou	2	
Merta – úsek 1 - LB	103	<i>Fraxinus excelsior</i>	jasan ztepilý	58	22,0	Postupné kácení s volnou dopadovou plochou	2	
Merta – úsek 1 - LB	104	<i>Tilia cordata</i>	lípa malolistá	74	23,0	Postupné kácení s volnou dopadovou plochou	1	Možno sesadit na torzo.

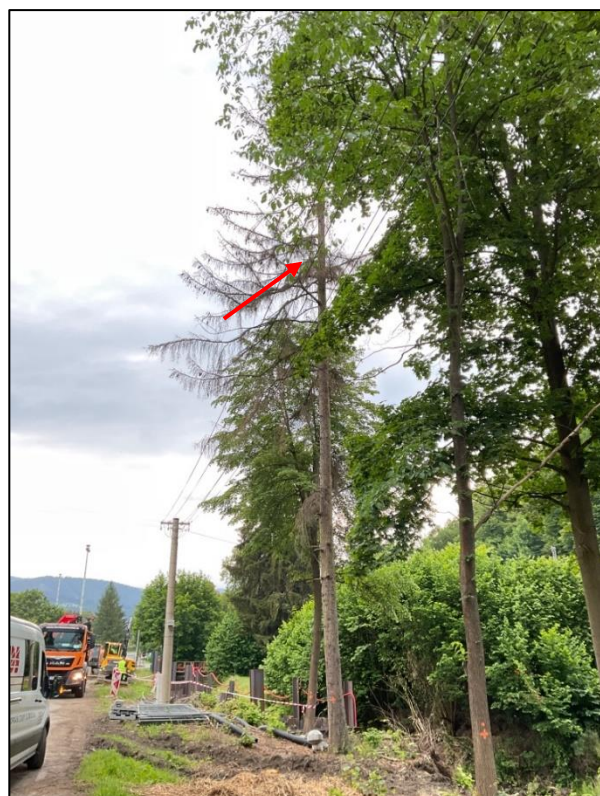
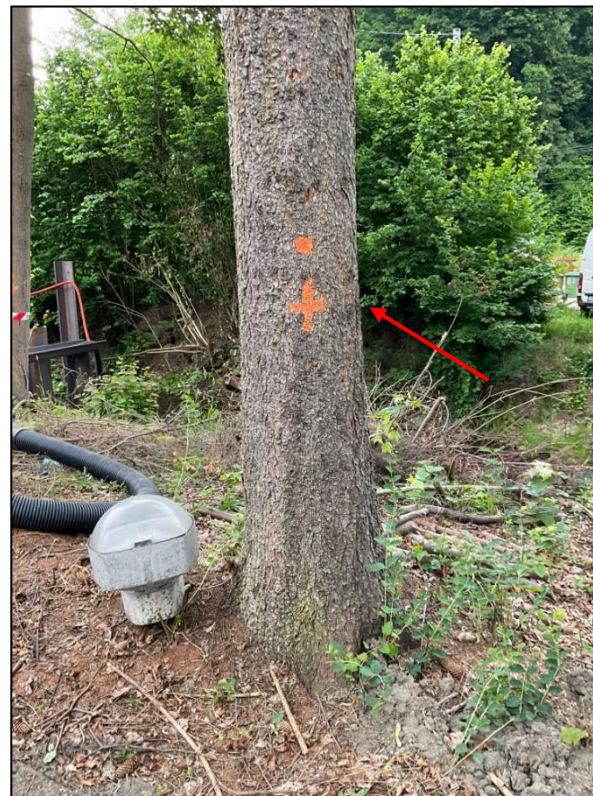
Strom č. 106 – úsek 1 PB

Merta – úsek 1 - PB	105	<i>Ulmus glabra</i>	jilm horský	31		16,0	7,0	8	3	b	2	2	3	Tlaková vidlice vyvíjející se. Veřejná technická infrastruktura (VTI) v koruně. Rozvolnění skupiny. Potlačený jedinec. Asymetrická koruna.
Merta – úsek 1 - PB	106	<i>Picea abies</i>	smrk ztepilý	44		27,0	8,0	8	4	c	5	3	3	Zcela odumřelý.
Merta – úsek 1 - PB	107	<i>Tilia cordata</i>	lípa malolistá	31		16,0	7,0	8	3	a	1	2	2	Tlaková vidlice v koruně. Trhliny. Vysoké těžiště.
Merta – úsek 1 - PB	108	<i>Tilia cordata</i>	lípa malolistá	75		26,0	10,0	10	4	b	1	3	3	Tlaková vidlice v kosterním

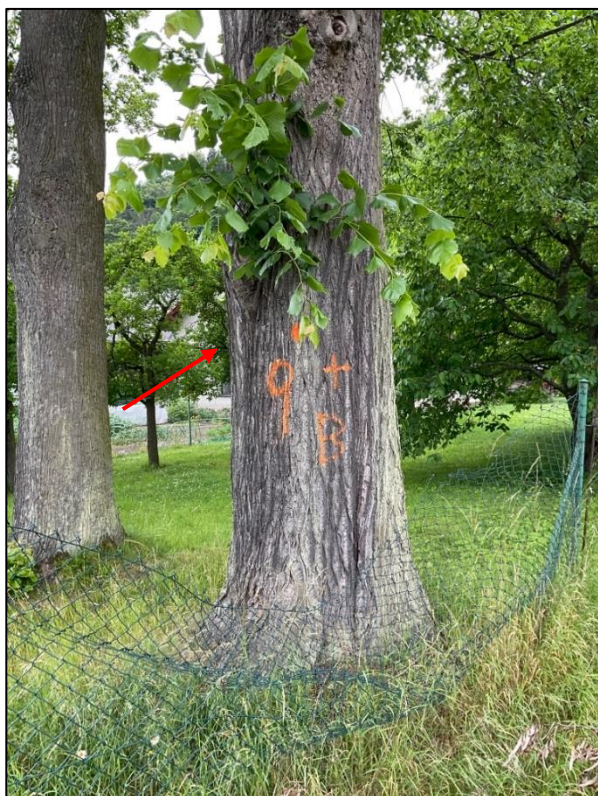
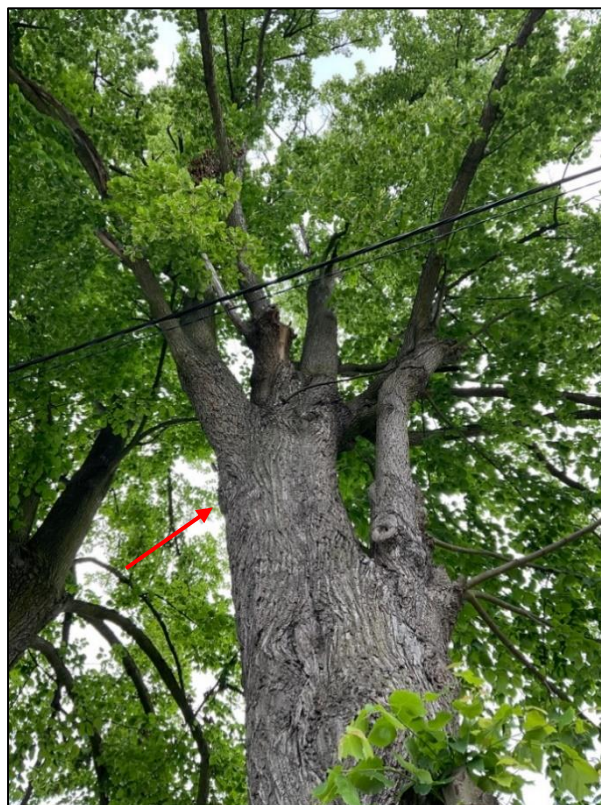
Strom č. 9 – úsek 2 LB

Merta – úsek 2 - LB	9	<i>Tilia cordata</i>	lípa malolistá	89		21,0	7,0	12	5	c	3	3	4	Sekundární koruna. Dynamicky prosychá. Infekce báze kmene. Dutina ve kmeni. Infekce větví. Veřejná technická infrastruktura (VTI) v koruně.
Merta – úsek 2 - LB	13	<i>Betula pendula</i>	bříza bělokorá	49		22,0	6,0	7	4	b	2	2	3	Podezření na infekci kořenů. Nakloněný kmen. Prosychá. Asymetrická koruna.
Merta – úsek 2 - LB	1	<i>Alnus glutinosa</i>	olše lepkavá	77		19,0	3,0	11	4	b	1	3	3	Infekce kmene.

Merta – úsek 1 - PB	110	<i>Tilia cordata</i>	lípa malolistá	58	22,0	Postupné kácení s volnou dopadovou plochou	3	
Merta – úsek 1 - PB	111	<i>Acer platanooides</i>	javor mléčný	58	21,0	Postupné kácení s volnou dopadovou plochou	1	
Merta – úsek 1 - PB	112	<i>Fraxinus excelsior</i>	jasan ztepilý	48	22,0	Postupné kácení s volnou dopadovou plochou	2	
Merta – úsek 1 - PB	113	<i>Picea abies</i>	smrk ztepilý	34	15,0			
Merta – úsek 2 - LB	1	<i>Alnus glutinosa</i>	olše lepkavá	58	15,0	Lokální redukce směrem k překážce	1	Redukce ve směru k nadzemnímu vedení.
						Úprava průjezdného či průchozího profilu	1	
Merta – úsek 2 - LB	2	<i>Picea abies</i>	smrk ztepilý	63	22,0	Kácení stromů s přetažením	2	
Merta – úsek 2 - LB	3	<i>Picea abies</i>	smrk ztepilý	47	23,0	Kácení stromů s přetažením	2	
Merta – úsek 2 - LB	9	<i>Tilia cordata</i>	lípa malolistá	89	21,0	Postupné kácení s volnou dopadovou plochou	1	Možno sesadit na torzo.

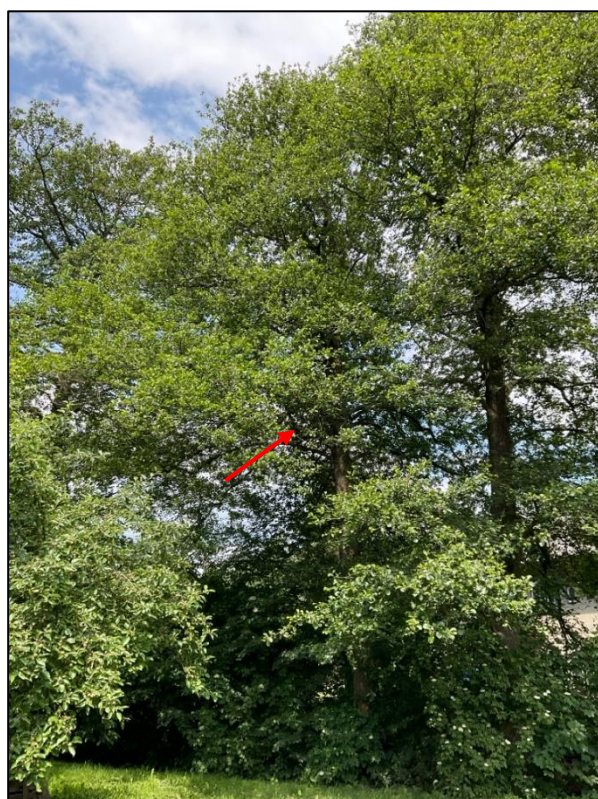
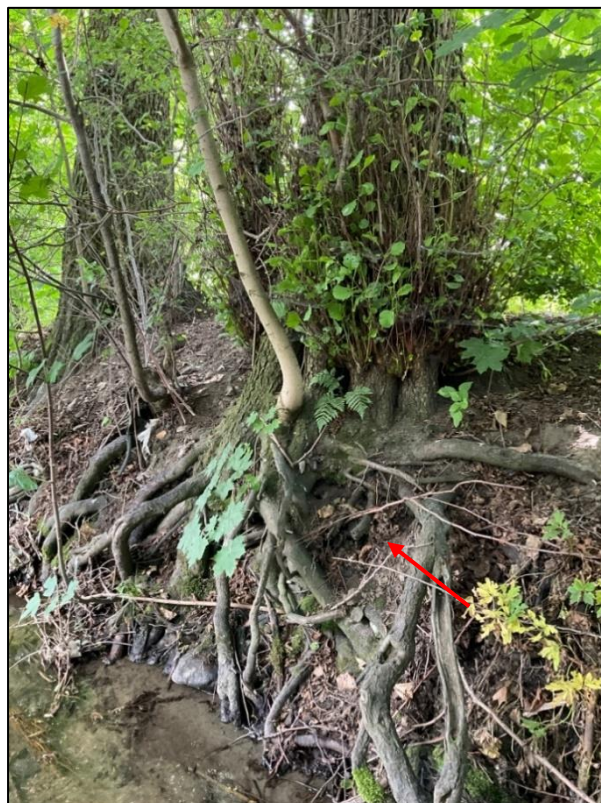
Strom č. 11 – úsek 3 LB

Merta – úsek 3 - LB	10	<i>Alnus glutinosa</i>	olše lepkavá	67		22,0	4,0	11	4	a	1	2	3	Poškození kořenů.
Merta – úsek 3 - LB	11	<i>Alnus glutinosa</i>	olše lepkavá	62		20,0	4,0	11	4	b	1	2	3	Poškození kořenů erozí.
Merta – úsek 3 - LB	12	<i>Alnus glutinosa</i>	olše lepkavá	64		20,0	4,0	10	4	a	1	2	2	
Merta – úsek 3 - LB	13	<i>Alnus glutinosa</i>	olše lepkavá	41		15,0	3,0	8	4	b	1	2	3	Nakloněný kmen. Poškození kořenů.
Merta – úsek 3 - LB	14	<i>Betula pendula</i>	bříza bělokorá	52		26,0	5,0	10	4	a	1	2	2	Defektní větvení.
Merta – úsek 3 - LB	100	<i>Alnus glutinosa</i>	olše lepkavá	59		21,0	4,0	10	4	a	1	2	3	Roste ve svahu.
Merta – úsek 3 - LB	101	<i>Acer platanooides</i>	javor mléčný	40		18,0	8,0	9	4	b	1	3	3	Poškození kořenů erozí. Trhliny.
Merta – úsek 3 - LB	102	<i>Acer platanooides</i>	javor mléčný	47		18,0	8,0	9	4	c	1	3	4	Infekce báze kmene. Nakloněný kmen.
