# POVODÍ LABE, státní podnik

## ZÁMĚR NA SLUŽBU

**Velký labský náhon, Předměřice nad Labem,  
probírka břehového porostu, ř. km 0,000 – 4,120**

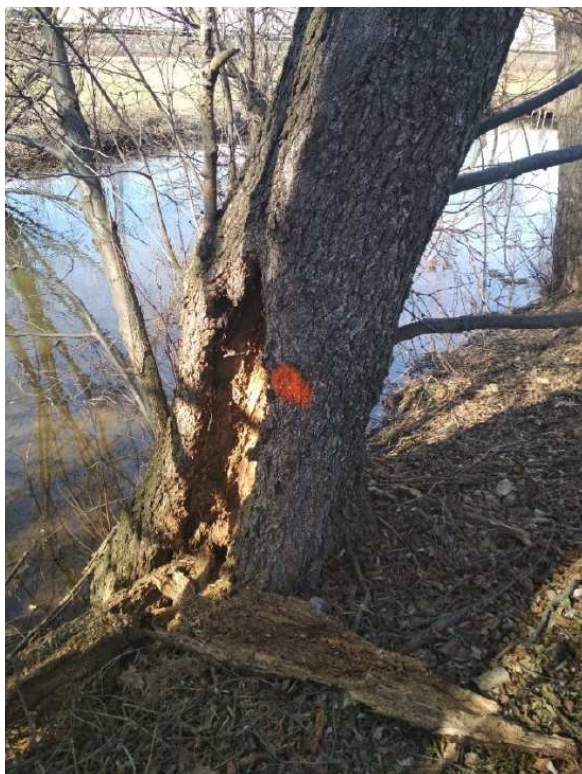
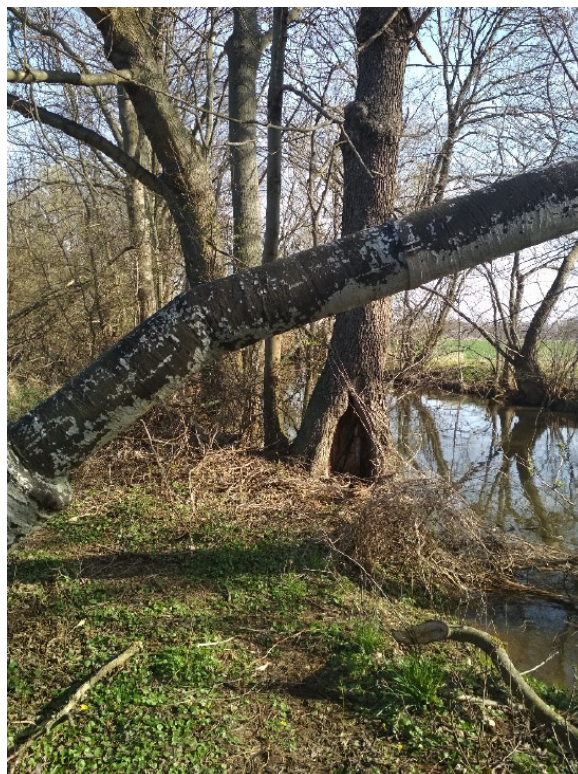
Olše lepkavé navržené ke kácení – dutiny u báze

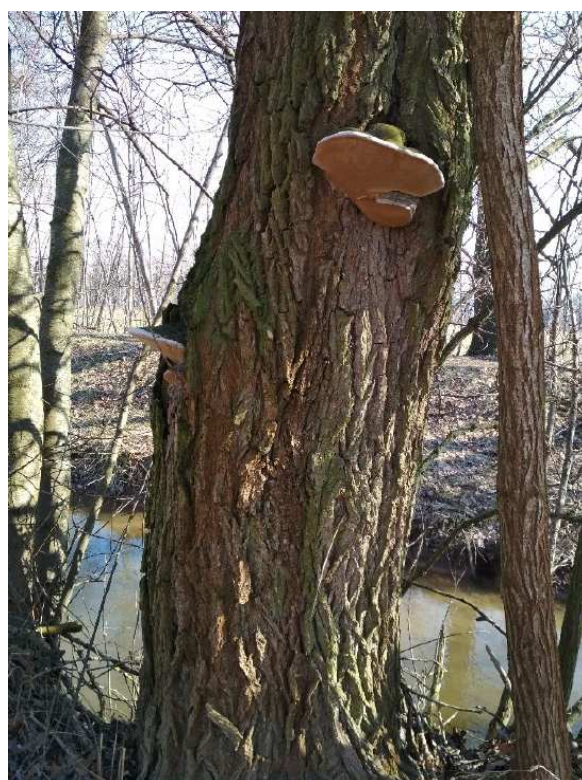
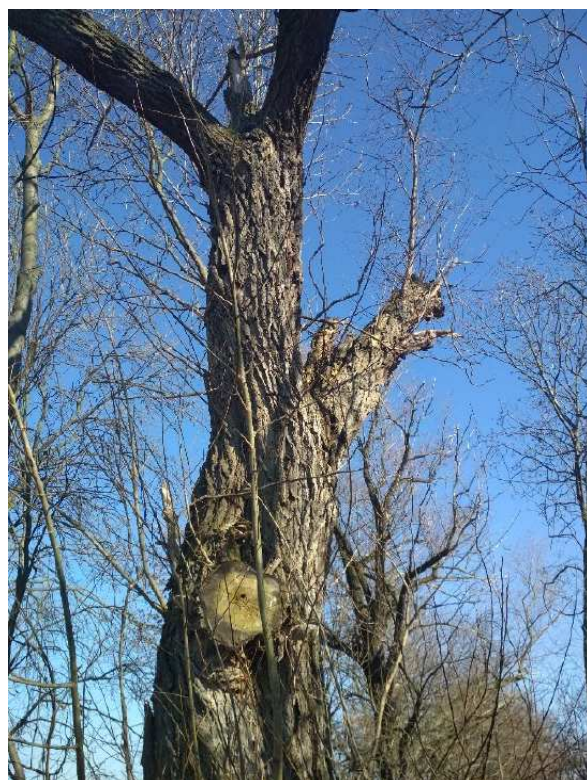
Vrby křehké navržené ke kácení – hniloba, dřevokazné houby
