14	Úprava prostupu táhla, 735.85	2				stavební	
13	Úprava prostupu, 729.20	2				stavební	
12	Úprava prostupu, 735.85	2				stavební	
11	Odkalovací šoupě DN200	2				výměna	
10	Přepouštěcí potrubí DN200	set			SESTAVA	D.2.12.-0.1	
9	Provizorní zábrany revizních šachet	set	nerez	SESTAVA	D.2.10.-0.11	116.5	
8	Zábradlí typové, 702.32-726.32 m n.m.	18	nerez	SESTAVA	D.2.10.-0.10	29.3	
7	Zábradlí ná úrovní 699.32 m n.m.	2	nerez	SESTAVA	D.2.10.-0.9	31.6	
6	Žebřík v šachtě přep. Šoupat D200	1	nerez	SESTAVA	D.2.10.-0.8	76.1	
5	Poklop, 735.85 m n.m.	2	S235	SESTAVA	D.2.10.-0.7	31.9	
4	Žebřík s košem, 729.2-735.85 m n.m.	2	nerez	SESTAVA	D.2.10.-0.6	126.3	
3	Žebřík a mříž, 726.32-729.20 m n.m.	2	nerez	SESTAVA	D.2.10.-0.5	79.6	
2	Žebřík, 694.82-699.32 m n.m.	2	nerez	SESTAVA	D.2.10.-0.3	50.0	
1	Žebřík typ, 699.32-726.32 m n.m.	18	nerez	SESTAVA	D.2.10.-0.4	39.8	
Poz.	Součást	Kusů	Materiál	Polotovár	Pozn.	Hmot. 1ks	
Mřítko	Kreslil DADEJK	Kontroloval FIALA	Schválil	Akce	VD Josefín Důl, rekonstrukce rychloužavěrových tabulí

1:100	Datum 10/2020	Kusovník	Stupeň DSJ-DPS	Investor	Povodí Labe, státní podnik		
PS PROFI s.r.o.		Název Řezy odběrným objektem		Číslo výkresu A1 - D.2.10. - 02

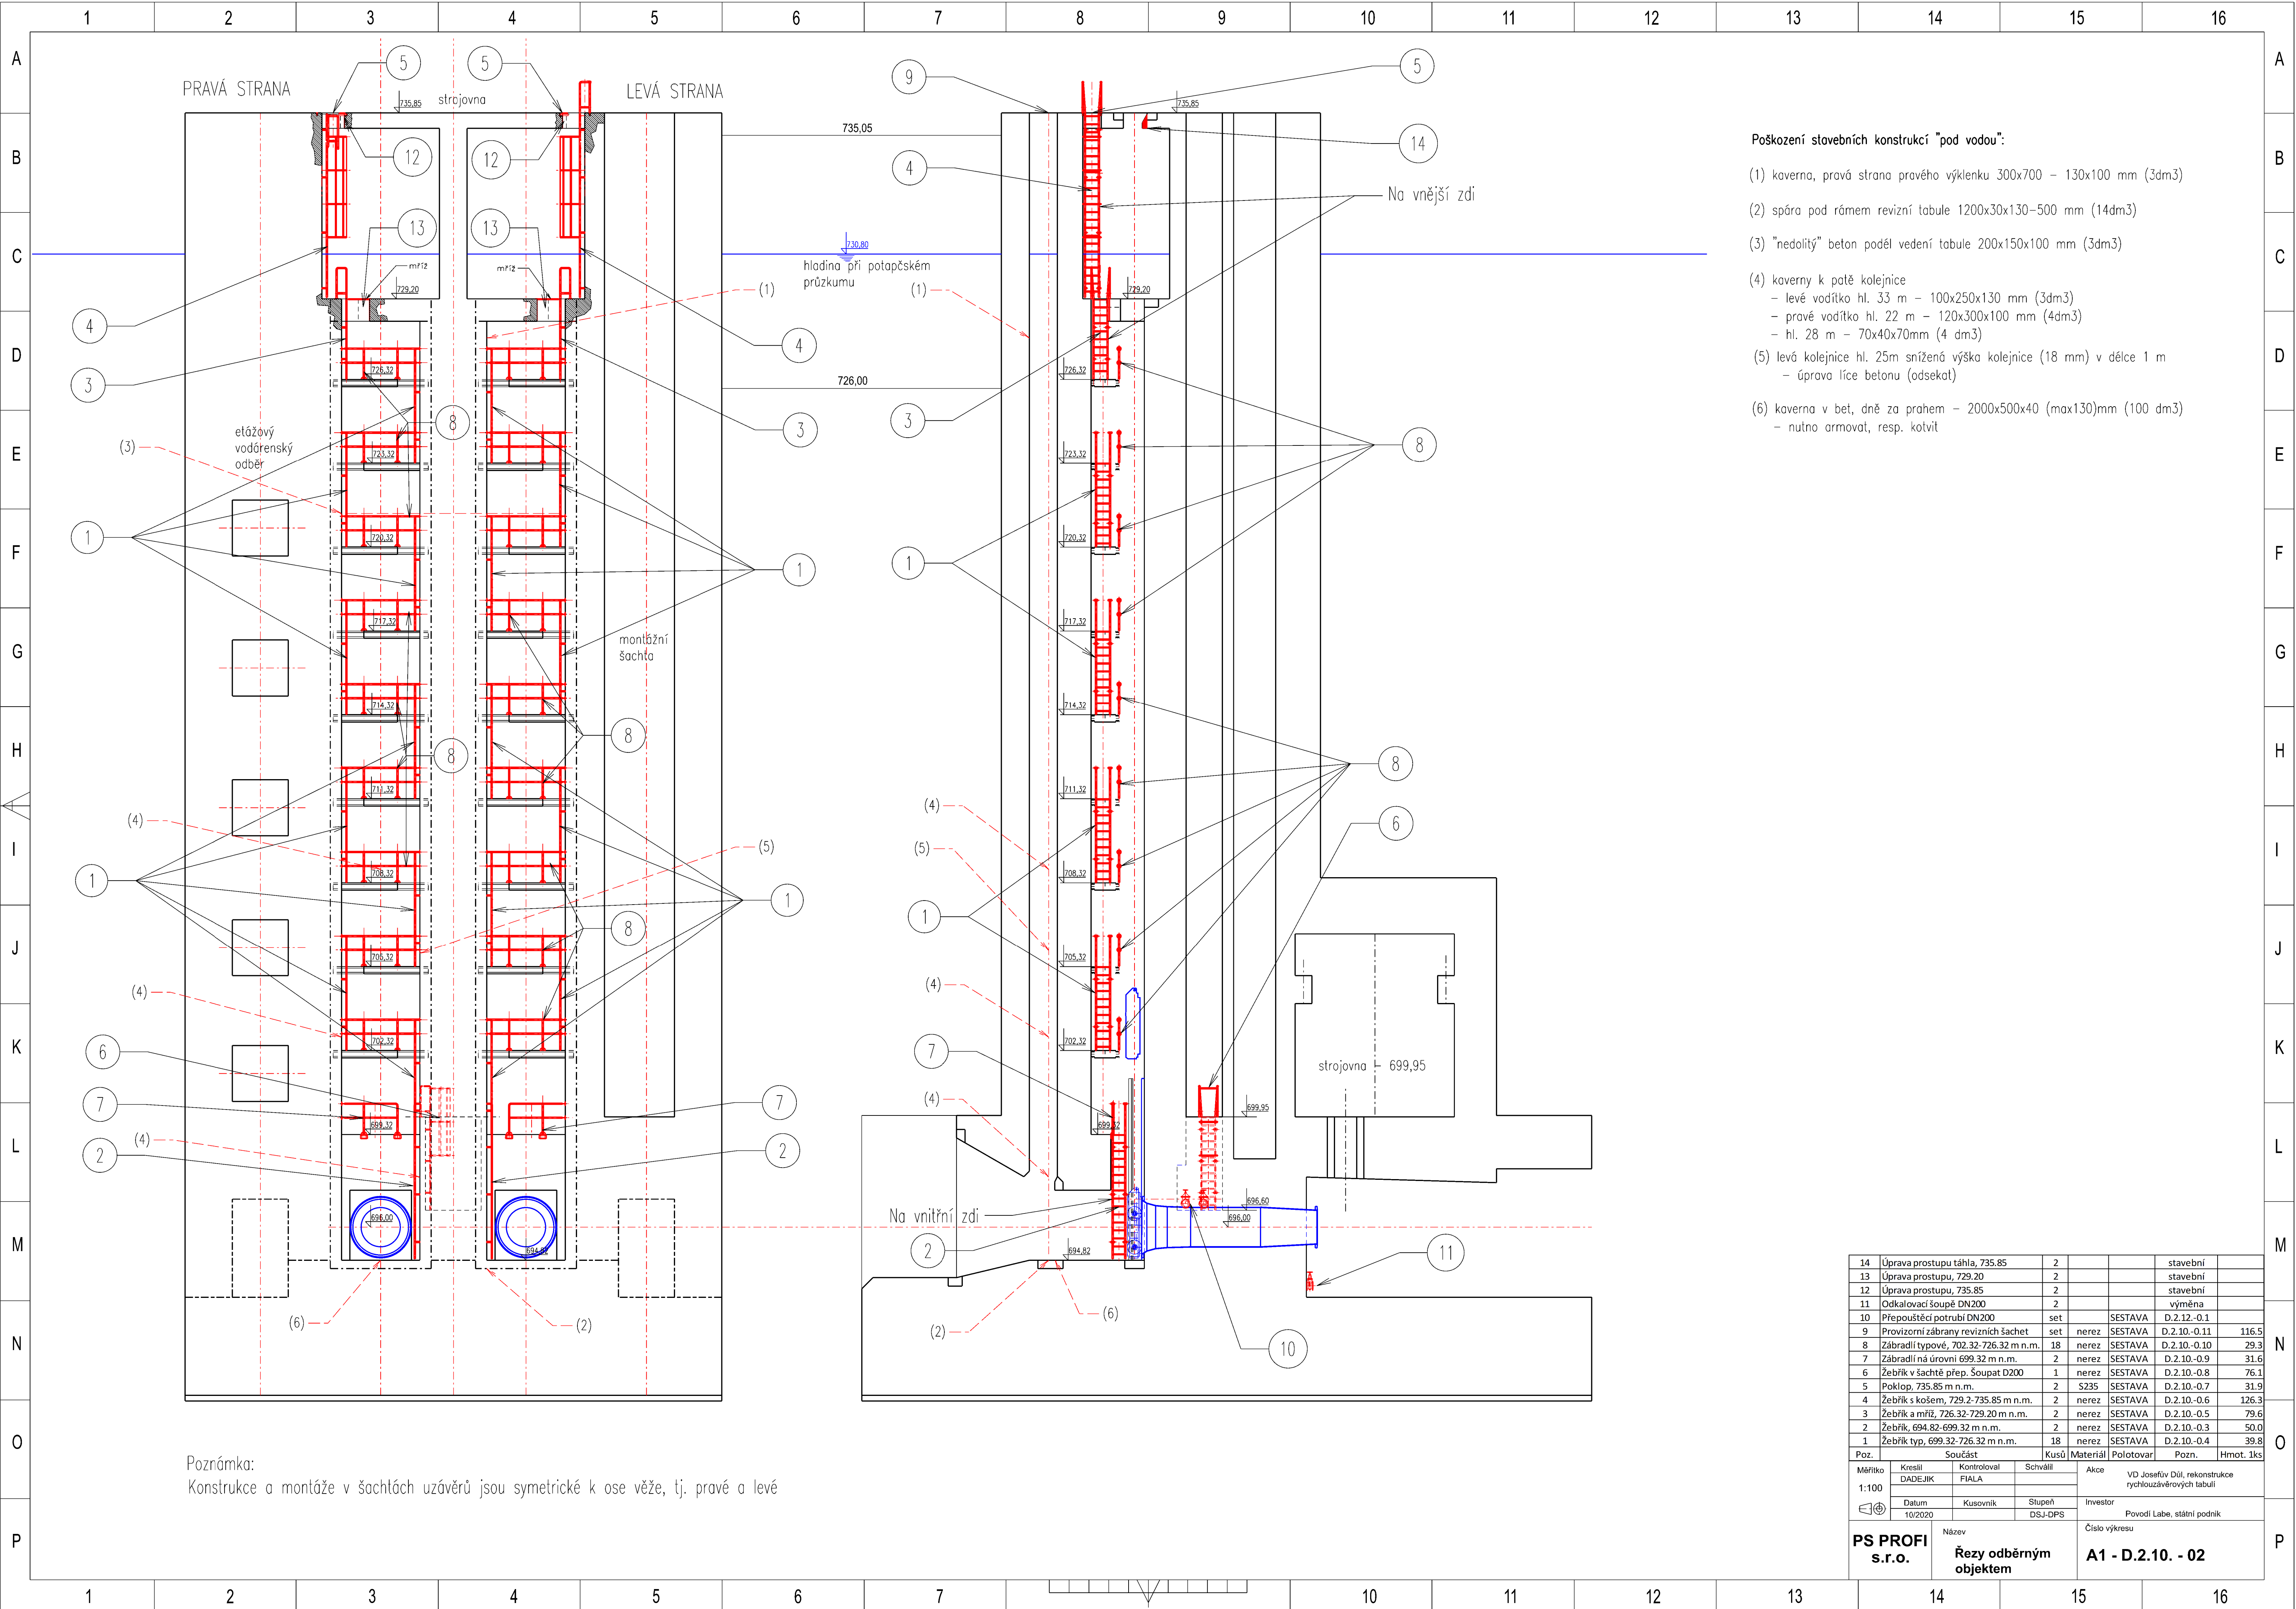
Poškození stavebních konstrukcí "pod vodou":

- (1) kaverna, pravá strana pravého výklenku 300x700 – 130x100 mm (3dm3)
- (2) spára pod rámem revizní tabule 1200x30x130–500 mm (14dm3)
- (3) "nedolitý" beton podél vedení tabule 200x150x100 mm (3dm3)
- (4) kaverny k patě kolejnice
- levé vodítko hl. 33 m – 100x250x130 mm (3dm3)
 - pravé vodítko hl. 22 m – 120x300x100 mm (4dm3)
 - hl. 28 m – 70x40x70mm (4 dm3)
- (5) levá kolejnice hl. 25m snížená výška kolejnice (18 mm) v délce 1 m
- úprava líce betonu (odsekát)
- (6) kaverna v bet. dně za prahem – 2000x500x40 (max130)mm (100 dm3)
- nutno armovat, resp. kotvit
