POVODÍ LABE, státní podnik

INVESTIČNÍ ZÁMĚR

VD Harcov, stabilizace skalního svahu na p.p.č.2636

**Popis příčin skalního řícení v části parcely č. 2636
v k.ú. Liberec a návrh opatření**

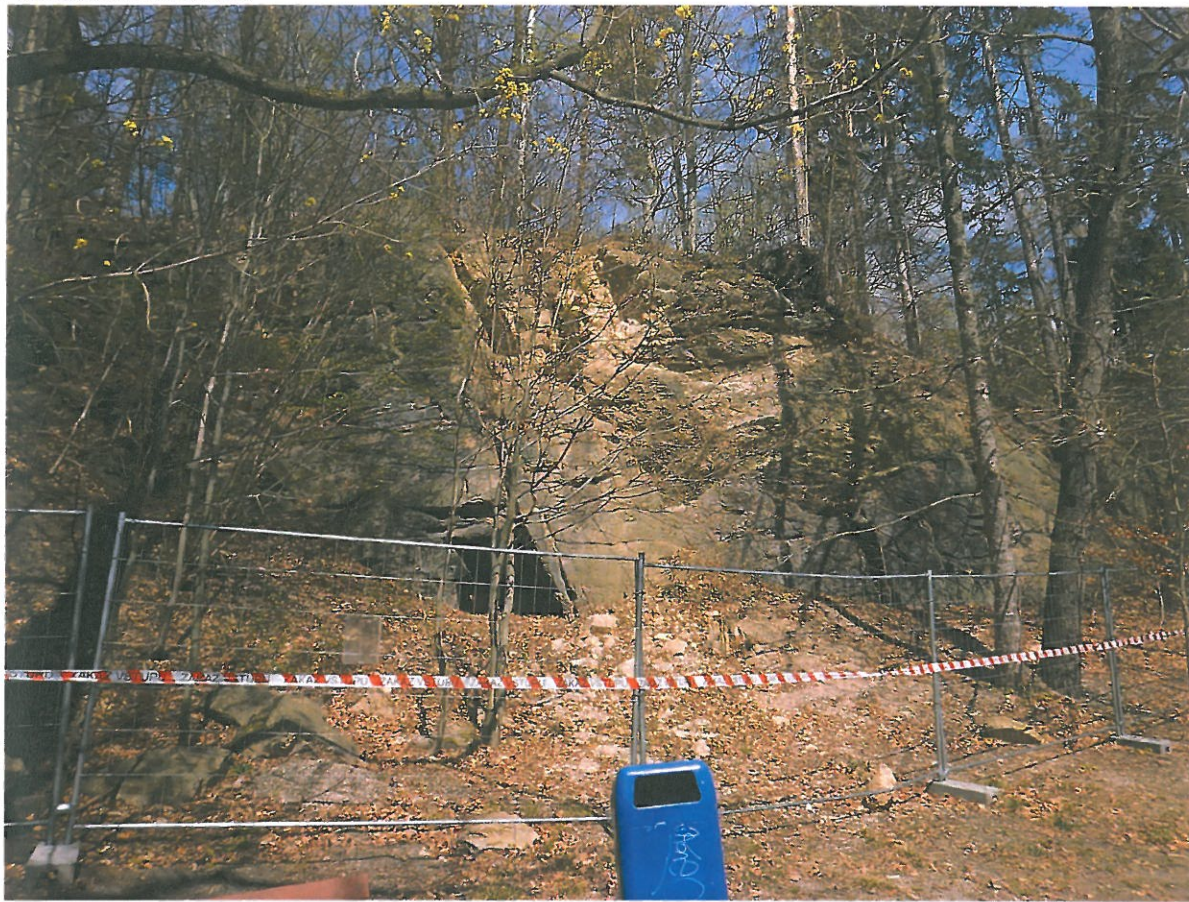
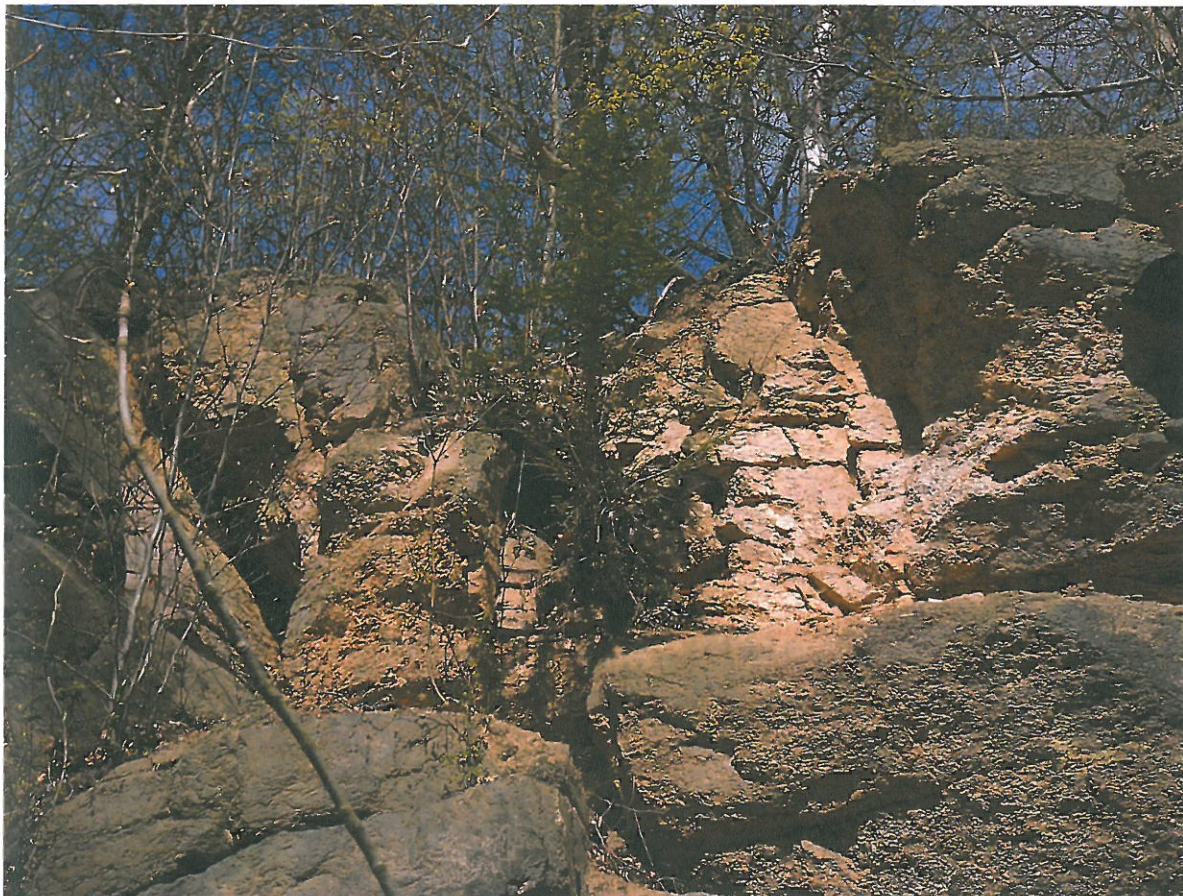
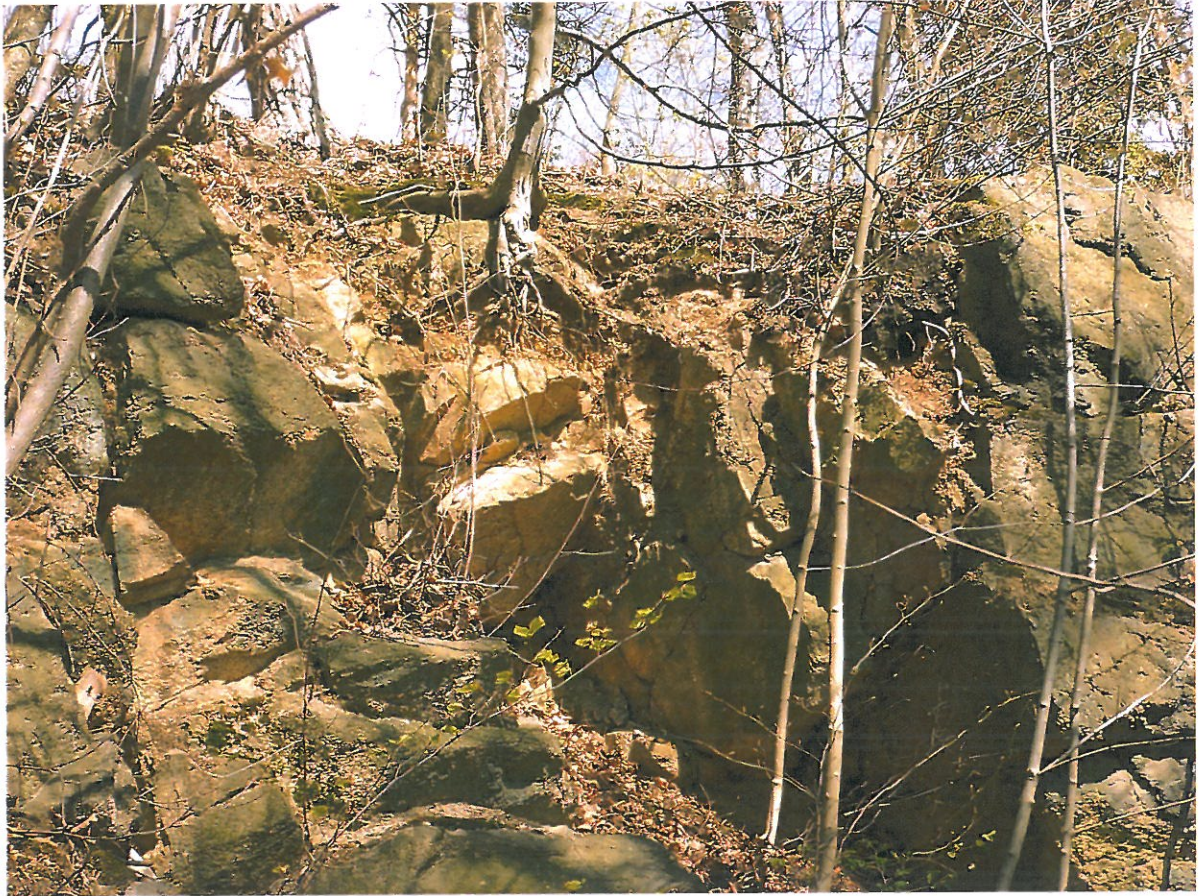
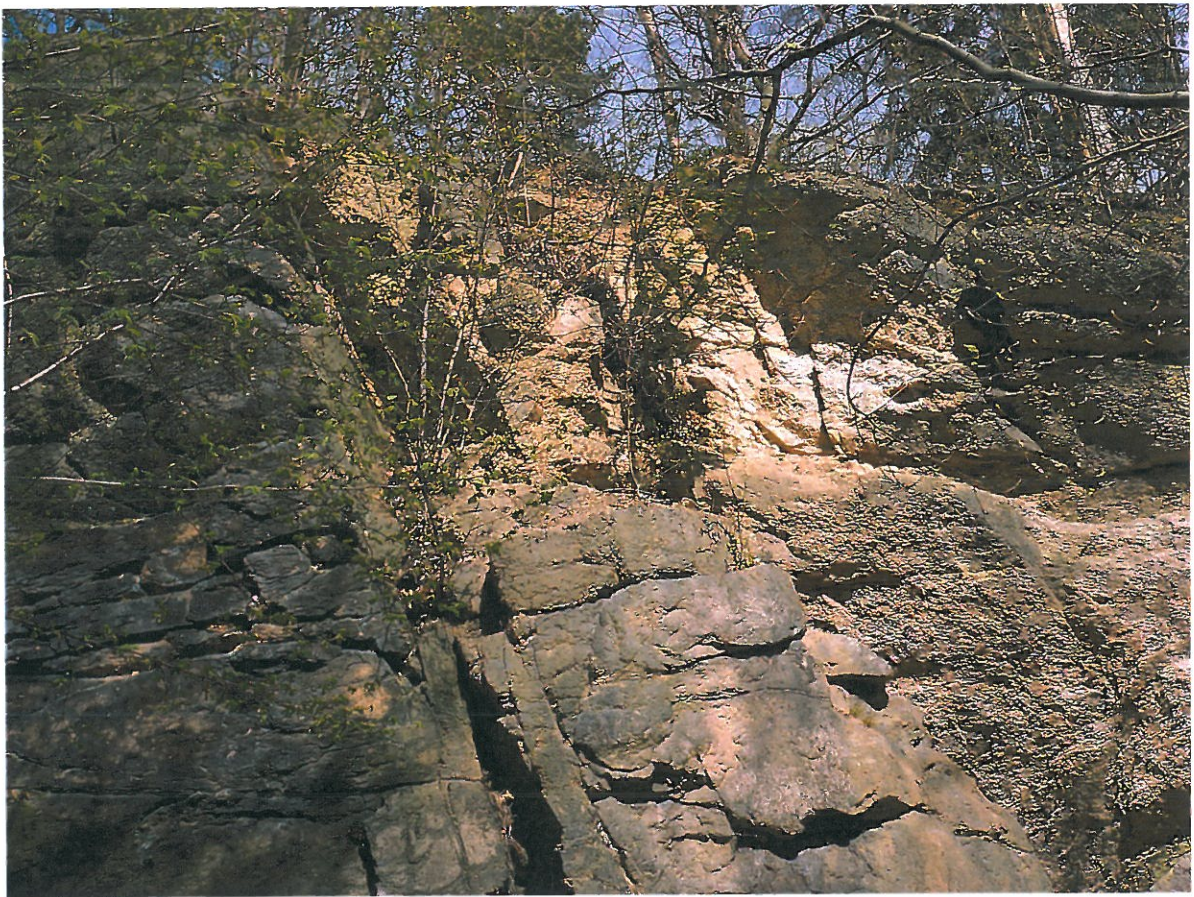
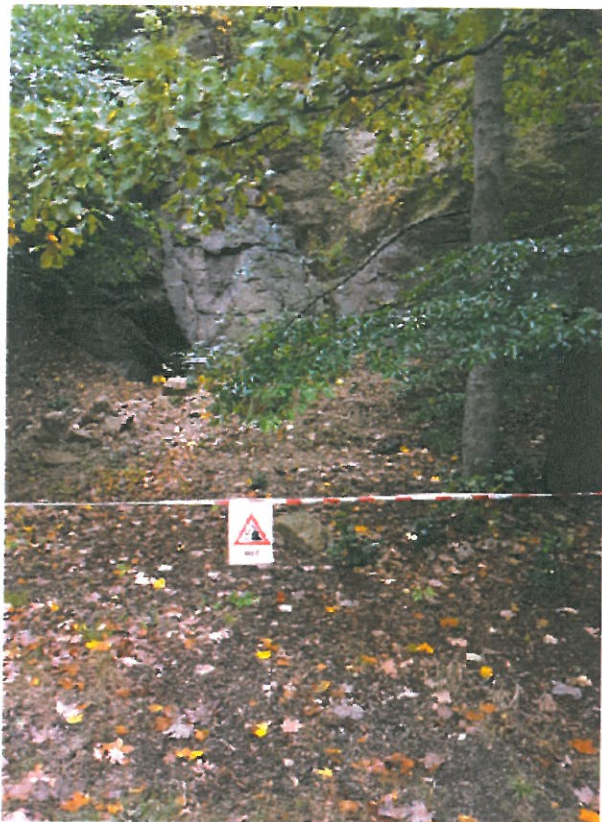
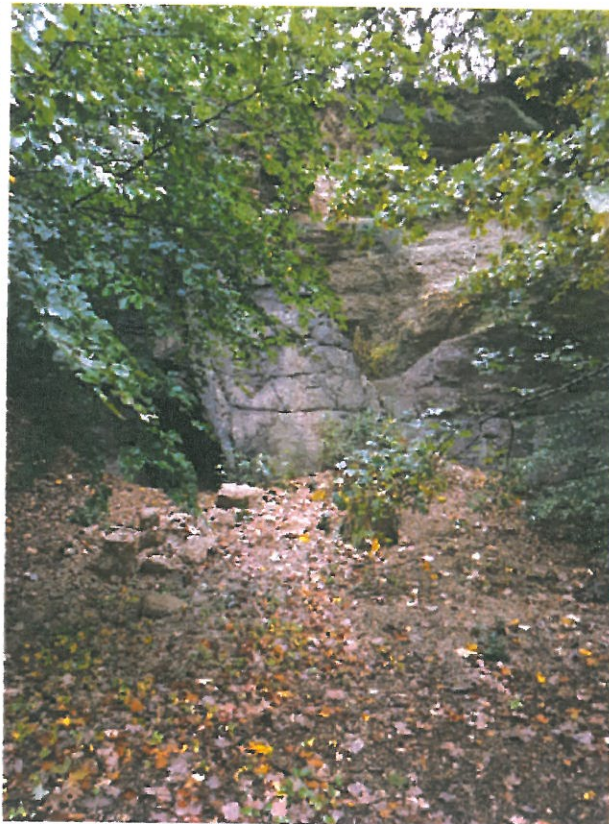
Fotodokumentace

Na jednom z těchto zvětralých skalních výchozů (ř.km Harcovského potoka cca 2,480, v horní části zdrže) se počátkem r. 2019 uvolnil skalní blok a zřítíl se z výšky cca 5m. Po dopadu se část z úlomků bloku nacházela v blízkosti frekventované promenádní cesty a nedaleko lavičky městského mobiliáře.

Na základě tohoto incidentu byl zhodnocen stav skalního masivu jako havarijní a bylo zadáno jeho posouzení osobě odborně způsobilé v oboru inženýrské geologie. Ze závěrů zpracovaného posouzení vyplývá doporučení sanace poškozených míst a zajištění dalších potenciálně rizikových oblastí skalního výchozu.

- Odstranění vzrostlých stromů, křovin a náletového porostu. Předpokládá se odstranění dřevin rostoucích na koruně, postranních úsecích a v těsné blízkosti paty skalního výchozu. Žádoucí je i odstranění pařezů včetně kořenového systému (nebo jejich maximální zakrácení) na sanovaných plochách skalního výchozu.

- Očištění skalního výchozu od zeminy a nesoudržných částí horniny. V sanované ploše skalního výchozu bude odstraněn lokální humózní překryv a zvětralé části žulového masivu.

- Po obnažení skalního masivu budou odlámány nestabilní a potenciálně rizikové skalní bloky. Odlámané bloky mohou být zčásti použity na vyzdívání rizikových puklin, zbývající budou vyskládány při patě skalního výchozu do kamenné rovnaniny tvořící dynamickou bariéru.

- V případě výskytu rizikových puklin a kaveren po očištění skalního masivu, bude provedena injektáž, plombování nebo vyzdění těchto oblastí. Pro vyzdívání většího rozsahu mohou být využity odlámané skalní bloky. Dle charakteru a rozsahu puklin může být žádoucí opatřit výplň odvodňovacími a drenážními prvky.

- Znepřístupnění rozsáhlé kaverny při patě skalní stěny při zachování propustnosti pro odtok puklinové vody.
- Instalace záchytného systému (zábradlí) se zákazovou tabulí vstupu do horních partií skalního výchozu z důvodu vyloučení pádu veřejnosti do hloubky (ze skalní stěny). Toto akutní opatření provede zadavatel. V případě kolize s navrženými opatřeními bude upraveno nebo přesunuto.

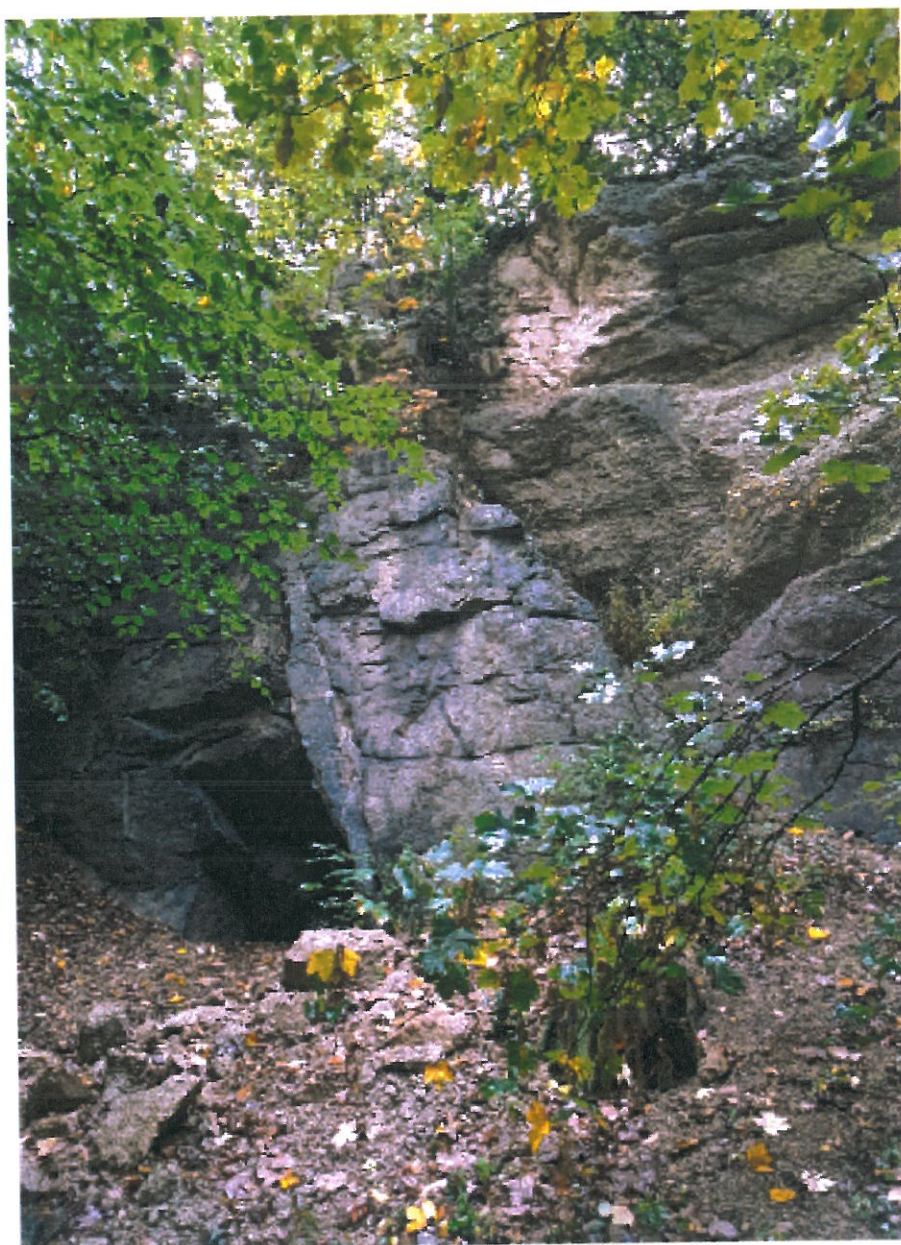
pohled na skalní stěnu s uvolněným prostorem ve vrcholové partii
a s úlomky rozpadlého bloku pod patou stěny

Z výše uvedeného textu a z fotografií plyne, že současný stav konkrétního úseku parcely č. 2636 v k.ú. Liberec, resp. stav skalního masivu, chcete-li předmětné části skalní stěny tvořené nepravidelně zvětralou a rozpukanou biotitickou žulou a uvolněnými i uvolňujícími se žulovými bloky, je havarijní.

Některé z bloků hrozí, a to akutně, že v reálném čase nekontrolovatelně opustí své místo a zřítí se stejně, jako se to stalo již v případě výše vyfotografovaných úlomků z předmětné stěny. Přitom se nejedná (i když ne akutně) pouze o tento konkrétní úsek, ale i o některá další místa se skalními stěnami podél vodní nádrže, která je nutné vhodně ošetřit resp. preventivně ošetřovat.

Jednou z reálných variant sanace jsou speciální práce ve skalní stěně i s pomocí horolezecké i jiné vhodné techniky, přičemž zde proběhne v první řadě očistění skalních stěn od náletových dřevin, kořenů a sejmutí uvolňujících se i uvolněných bloků. Až potom budou vytypovány další bloky, které budou v následujícím čase označeny, pak monitorovány a včas v momentě, když se objeví první známky nestability, sanovány. Nepředpokládám však, že zde s ohledem na velikost, resp. plošný rozsah a výšku stěny a na charakter lokality bude v rámci sanace předmětné, tedy současné části skalní stěny zvolena alternativa překrytí stěny ocelovými dvouzákrutovými sítěmi fixovanými svorníky včetně výstavby těžkého záchytného plotu nebo dynamické bariéry proti padajícím úlomkům či dalším blokům s vysokou kinetickou energií...

Pokud nebudou uvolňující se bloky nebo potencionálně nestabilní bloky odstraňovány, lze je v rámci sanace skalní stěny přikotvit injektovatelnými zavrtávacími kotevními tyčemi do slabě rozpukané partie žuly. Injektáž by se provedla cementovou injekční směsí. Volba dalších opatření je věcí názoru a nepochybně bude vyřešena po dohodě se zástupci firem, které se sanací skalních stěn zabývají.

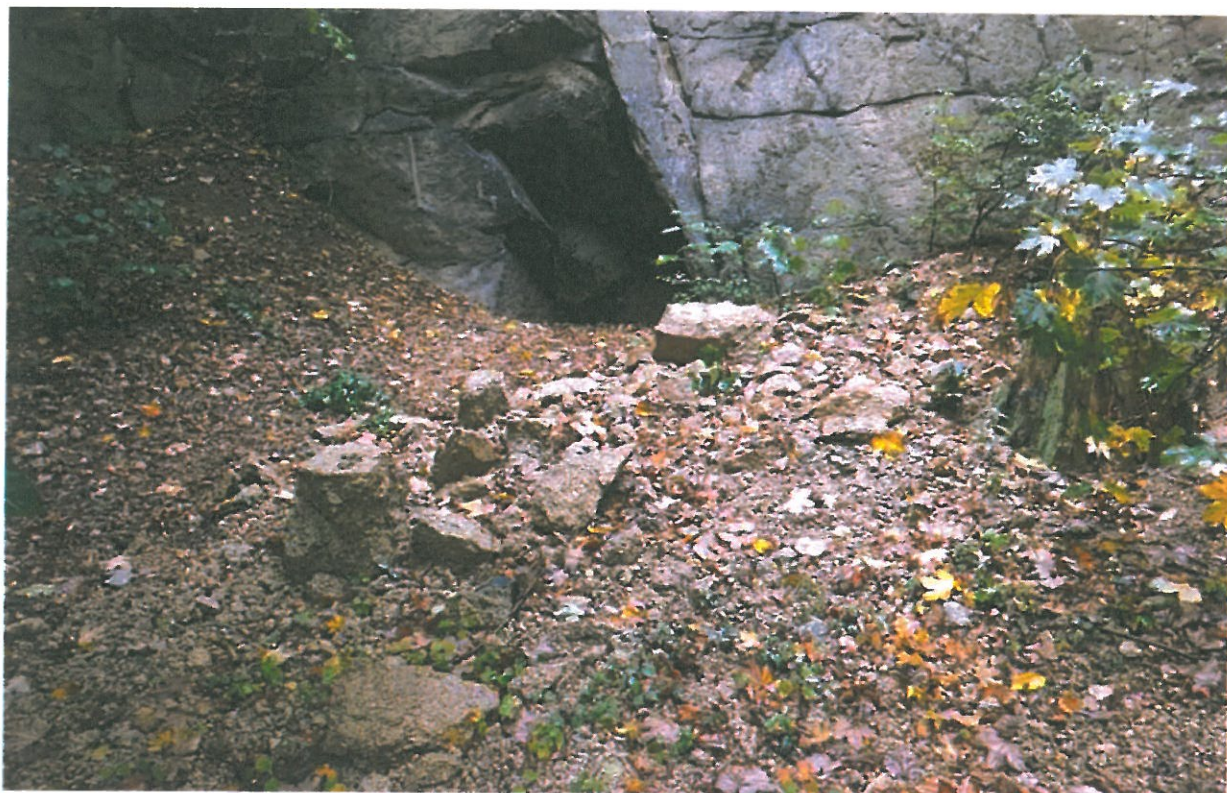
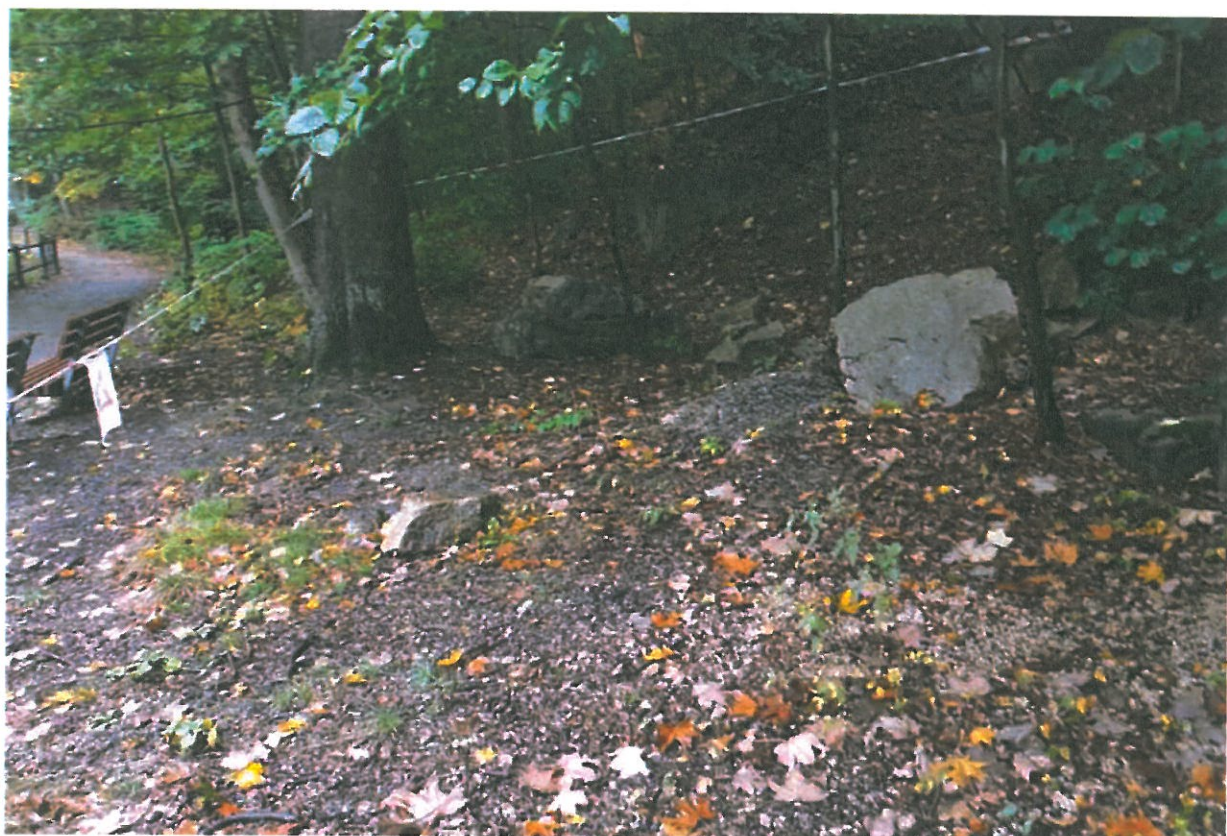
details s různě velkými úlomky žuly zřícenými ze skalní stěny, přičemž některé mají stejně jako žula ve stěně charakter zcela zvětralé horniny (horní foto) a jiné jsou pouze mírně zvětralé (dolní foto)
