# POVODÍ LABE, státní podnik

## ZÁMĚR NA SLUŽBU

**Mlýnský náhon ve Smiřicích, Smiřice, probírka  
břehového porostu, ř. km 1,900 - 2,750**

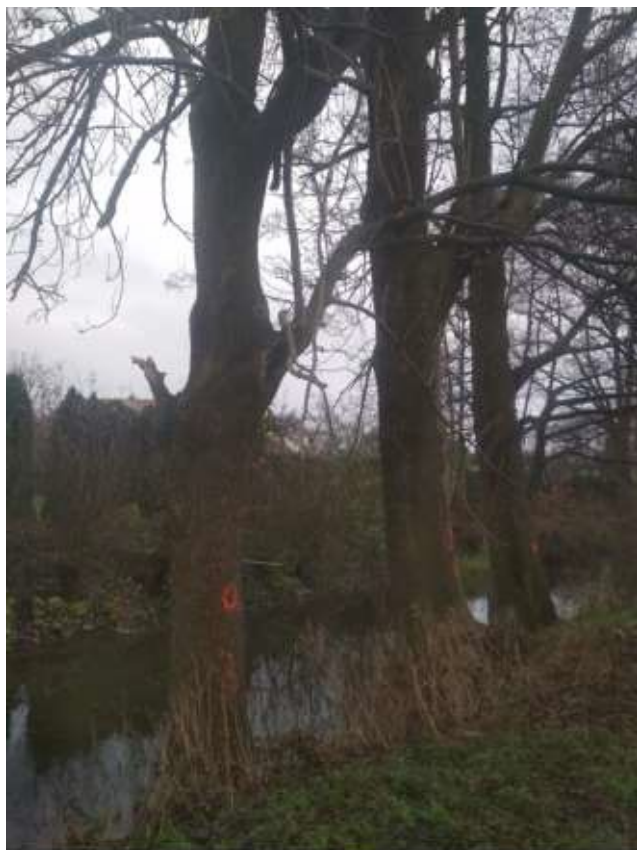
Dřeviny určené k řezu

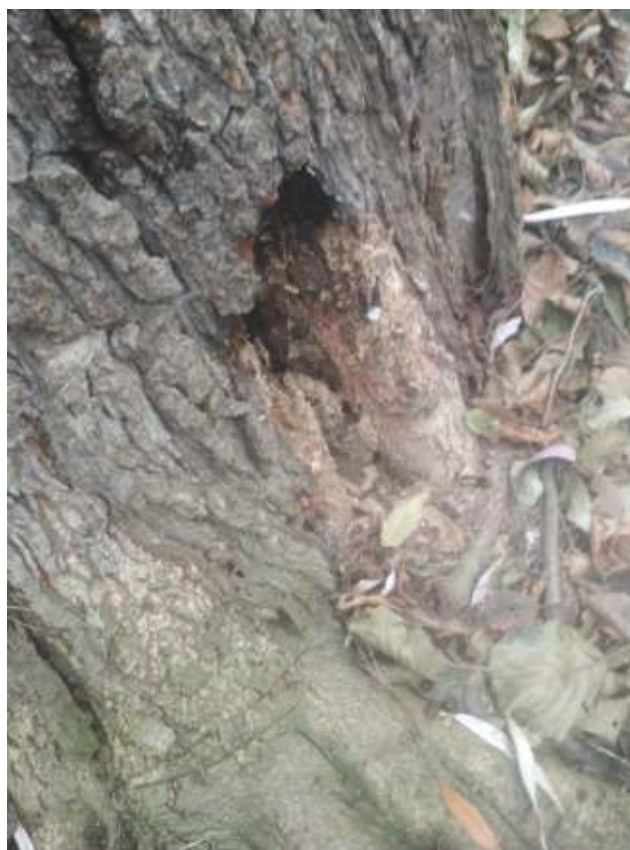
Dutina s trouchnivějícím dřevem u báze

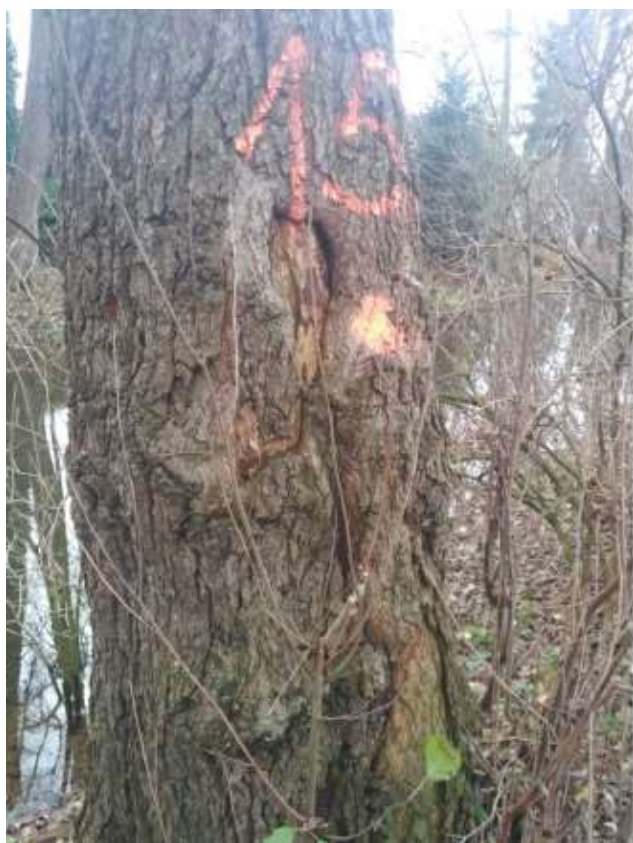
Olše k odstranění

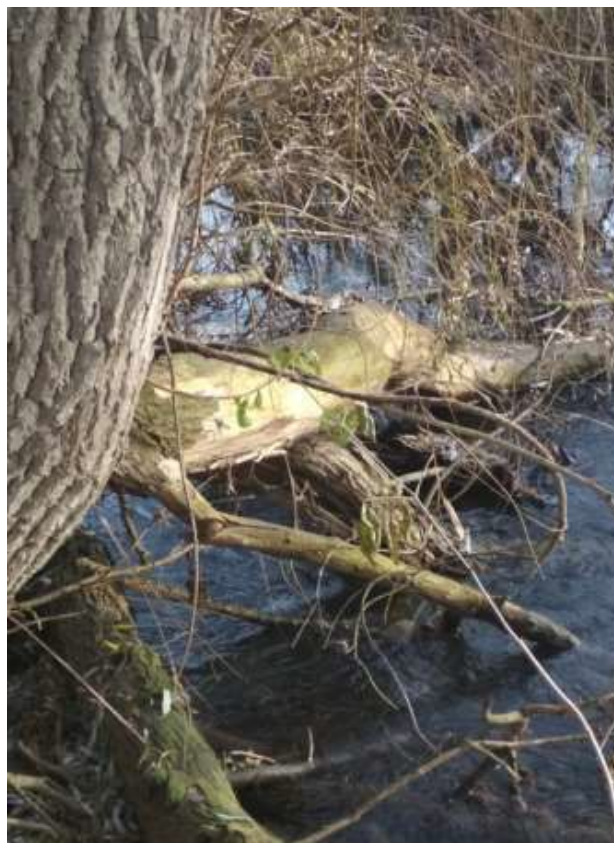
Rozlámané vrby, v průtočném profilu

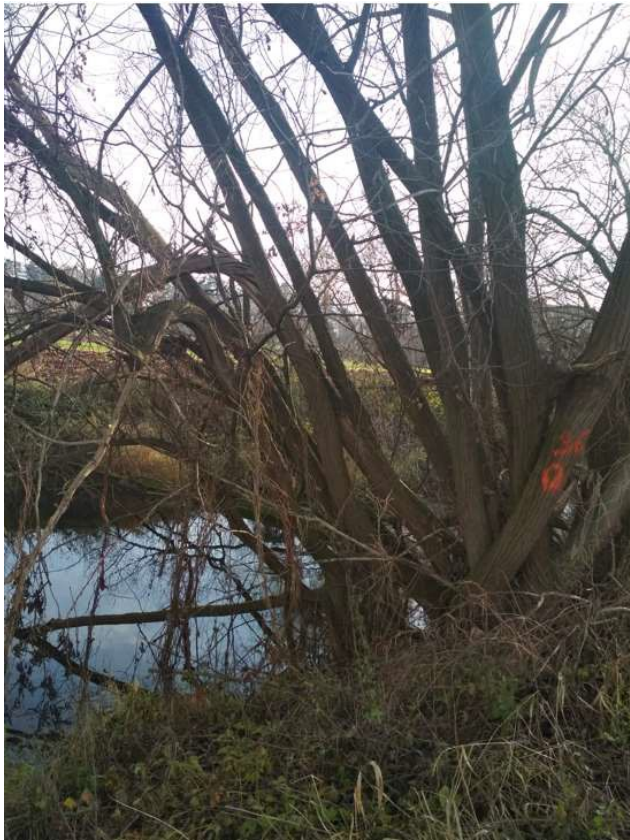
**Polámaná a prosychající vrba**

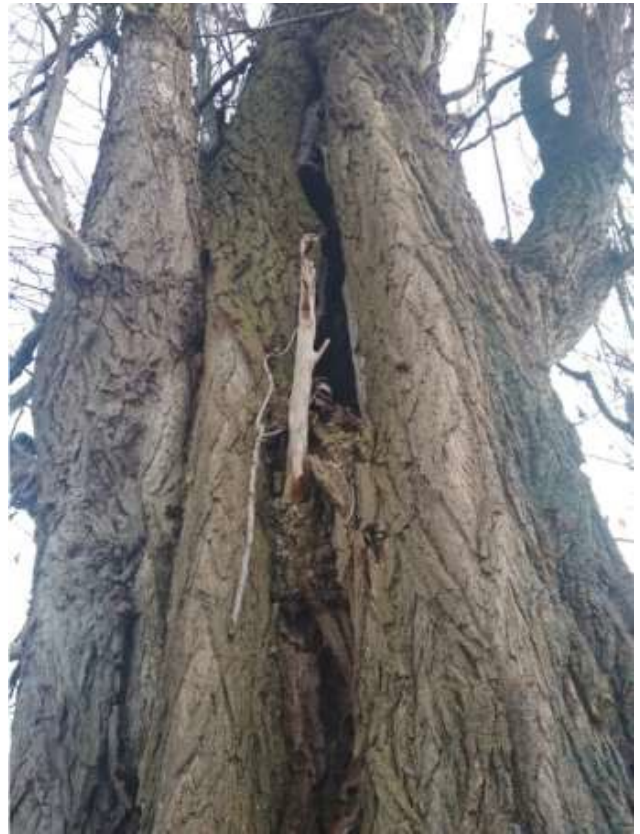
49	<i>Populus nigra</i> 'Italica'	topol černý	133	418	dutina ve kmeni od 2 m do 7 m, dutý kmen s jádrovou hnilobou pravděpodobně až do báze, proschlé kosterní větve, spodní patro proschlé, zlomy větví, celkové proschnutí koruny 35 %	návrh na kácení z bezpečnostního důvodu	PLa 1066
50	<i>Populus nigra</i> 'Italica'	topol černý	15	47	výmladek od pyramidálního topolu, roste v dlažbě v opevnění stavidlového objektu a v průtočném profilu	návrh na kácení v dlažbě objektu	PLa 1066
51	<i>Populus nigra</i> 'Italica'	topol černý	13	41	roste v dlažbě v opevnění stavidlového objektu a v průtočném profilu	návrh na kácení v dlažbě objektu	PLa 1066
	<i>Fraxinus excelsior</i> 2x a <i>Quercus robur</i> 1x	jasan ztepilý 4 cm a 6 cm a dub letní 5 cm	4 5 6	13 16 19	roste v dlažbě v opevnění stavidlového objektu a v průtočném profilu, jasan výrazně napadený nekrozou jasanů ( <i>Hymenoscyphus pseudoalbidus</i> )	návrh na kácení v dlažbě objektu	PLa 1066

**Dutina kmene pyramidálního topolu**
