## Technická specifikace prací

### VD Přelouč, průzkum zatopených částí vodního díla

# **Z á v ě ř e č n á   z p r á v a**

**- průzkum spodní stavby – potápěčské práce**

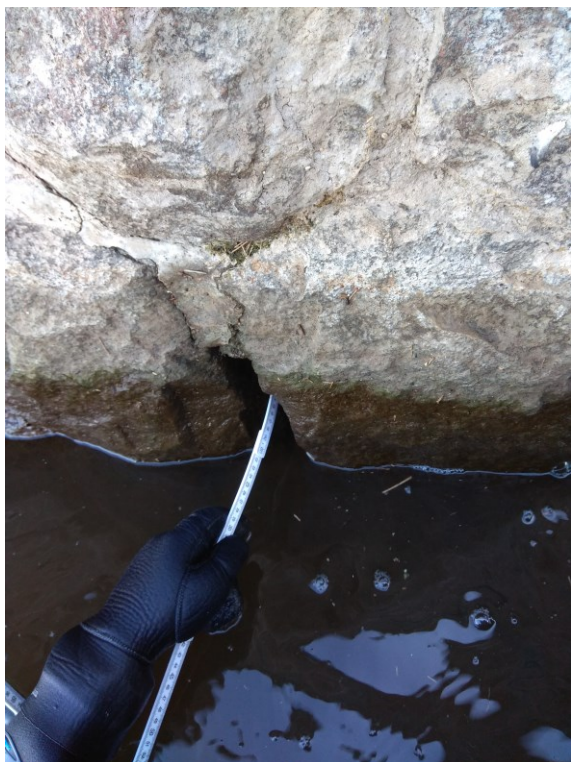
*Bod č. 6*

Ze strany plavební komory byla nalezena jen původní betonová konstrukce (bod č. 5) a ze strany jezu dvě svislé spáry začínající nad hladinou (bod č. 6 a 7).

Na dolní dělicí zdi byly nalezeny jen dvě poškozené svislé spáry ze strany jezu (bod č. 6, 7).
