BPP Haldy, ř. km 0,434 – 0,691, Rozseč, oprava koryta

Biologické posouzení záměru

Prosinec 2024

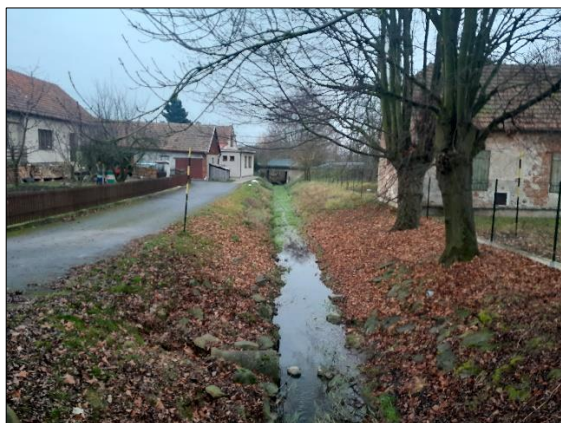
Napřímený úsek zájmového toku protékající intravilánem obce Rozseč

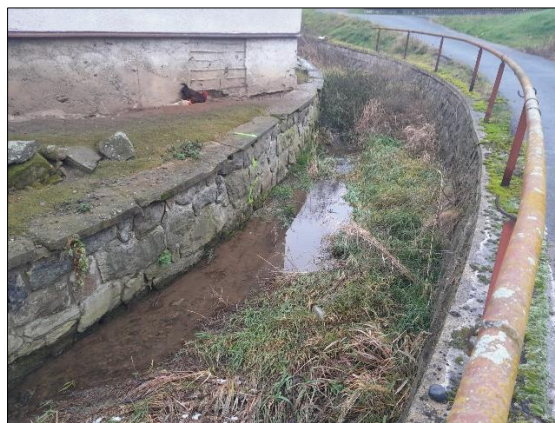
Kapacitní úsek toku protékající v opěrných zdech

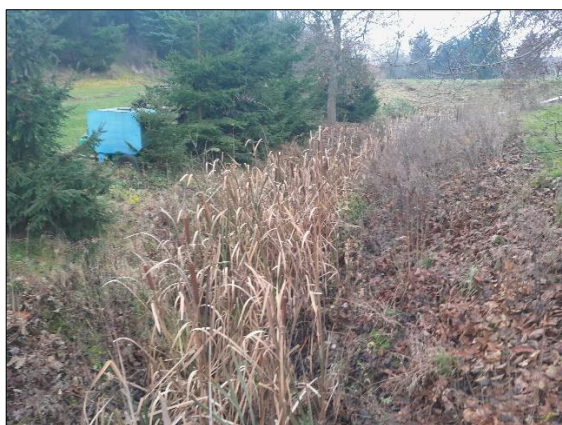
Pod Obecním rybníkem je koryto toku plošně zarostlé orobincem

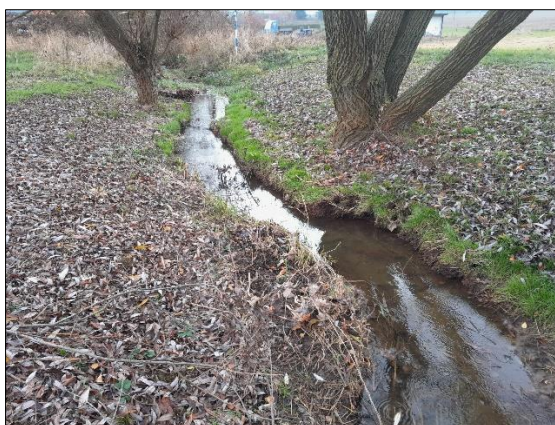
Pod obcí Rozseč má tok relativně přírodní a členité koryto

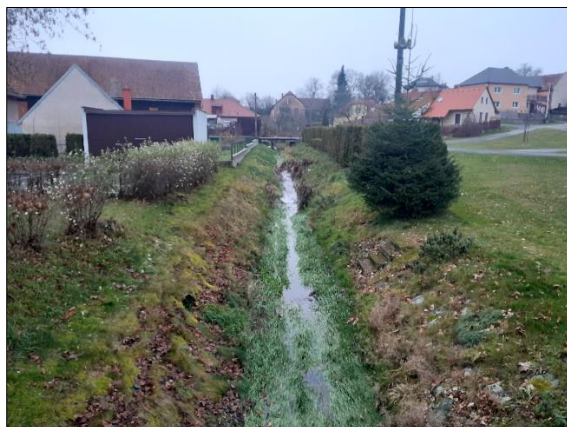
Typický úsek toku v intravilánu obce Rozseč

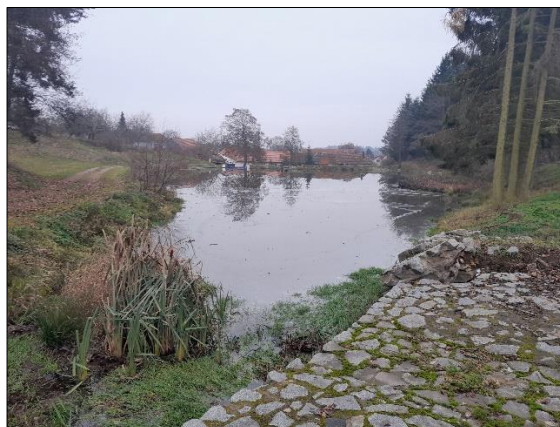
Obecní rybník je vystavěn nad zájmovým úsekem zájmového toku
