Technická specifikace prací

VD Bakov nad Jizerou – průzkum zatopených částí vodního díla

Závěrečná zpráva o průzkumu 2022

Vodní dílo Bakov nad Jizerou

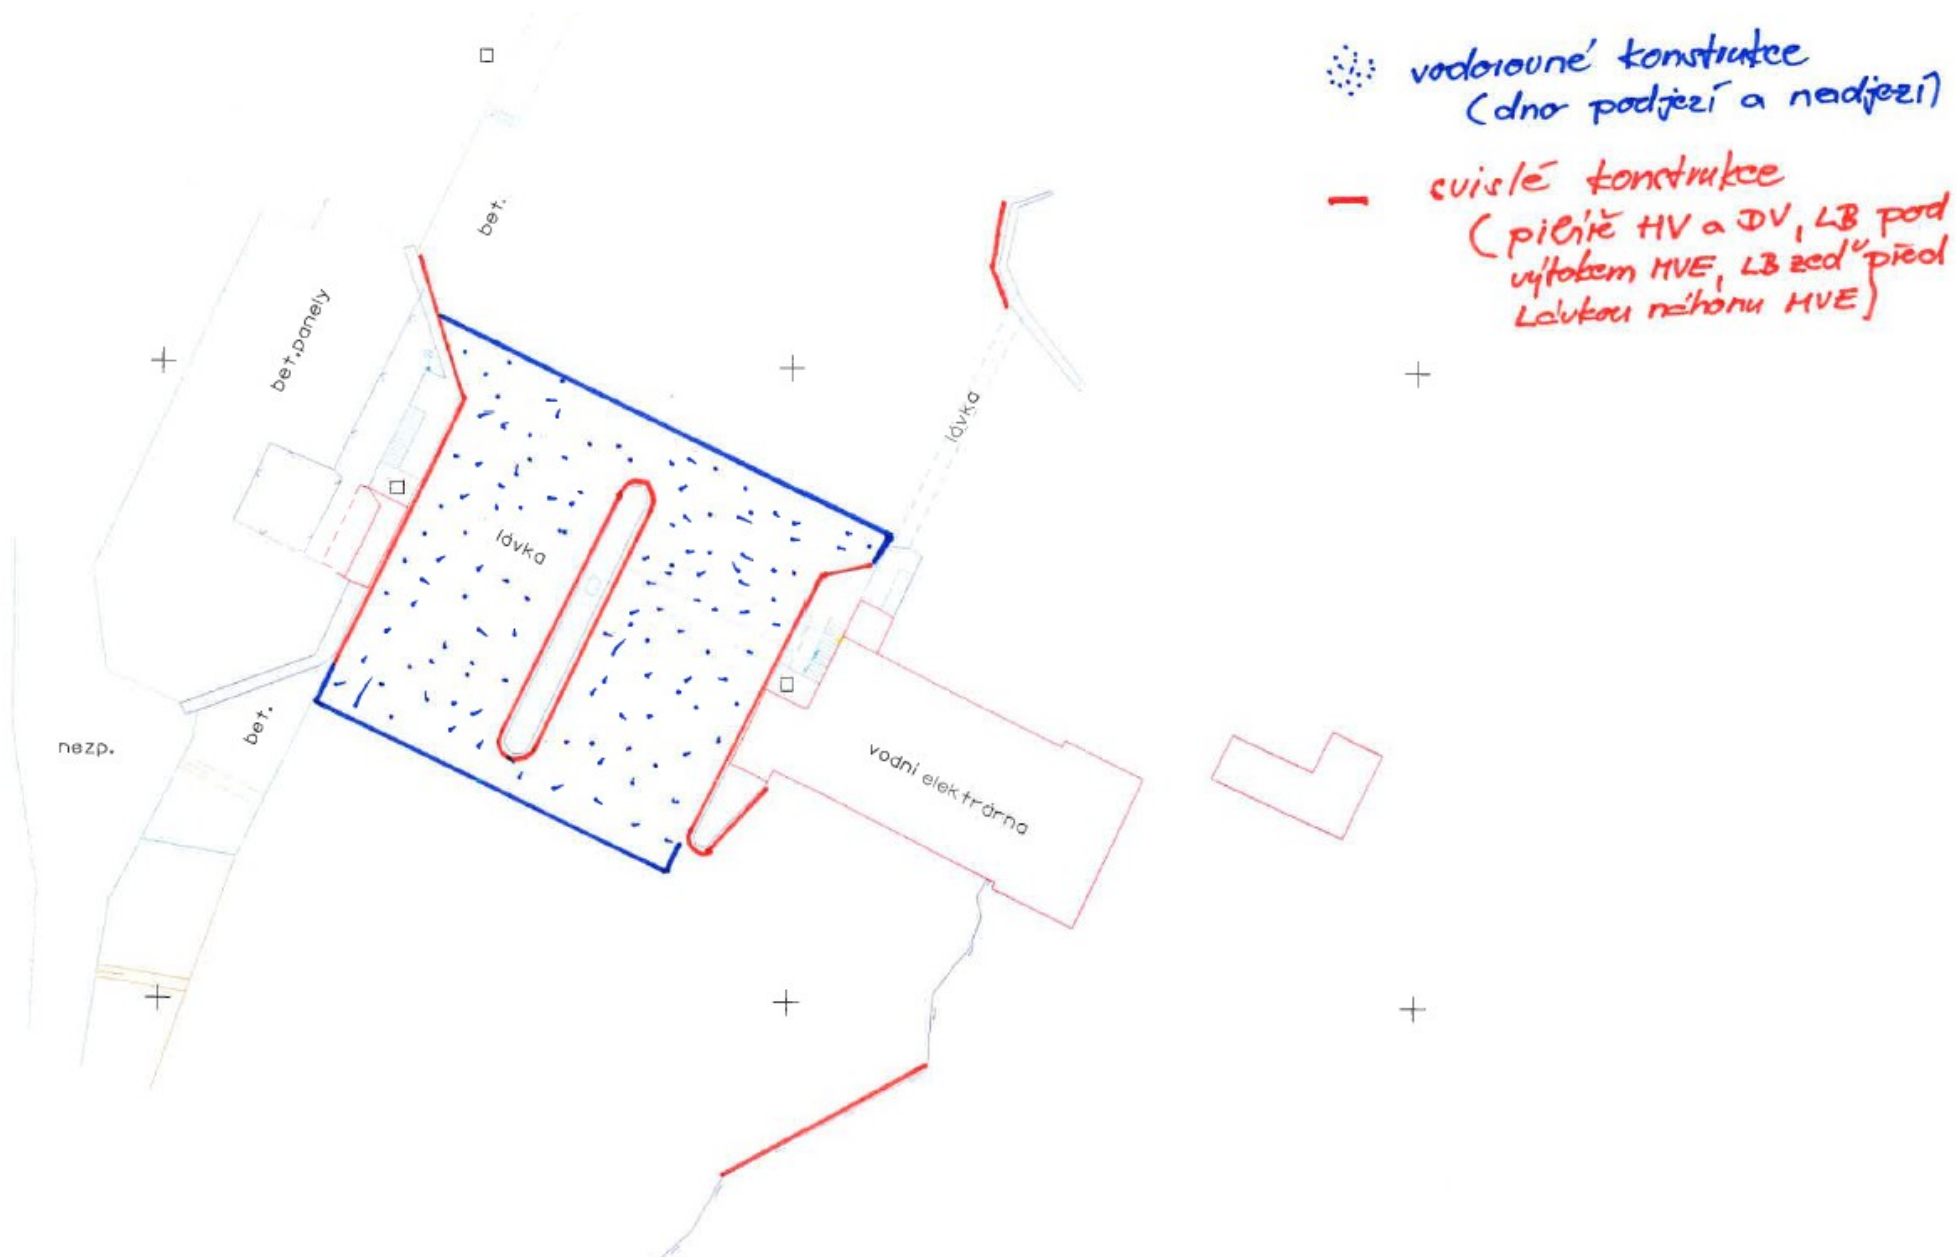
Příloha 4.4 – Oblast potápěčského průzkumu

Předmětem zakázky je provedení průzkumu trvale zatopených částí konstrukce jezu vodního díla Bakov nad Jizerou dle rozsahu prací (viz níže) s uvedením plochy průzkumu jednotlivých stavebních konstrukcí. Schematicky je rozsah průzkumu znázorněn v příloze 4.4.
