# POVODÍ LABE, státní podnik

## ZÁMĚR NA REALIZACI SLUŽBY

Šembera, Český Brod, údržba břehového porostu,  
ř. km 18,900 - 19,600

**Posudek břehového porostu  
vodní tok Šembera, pravý břeh  
k.ú. Tuchoraz  
(ř.km 19,170 – 19,600)**

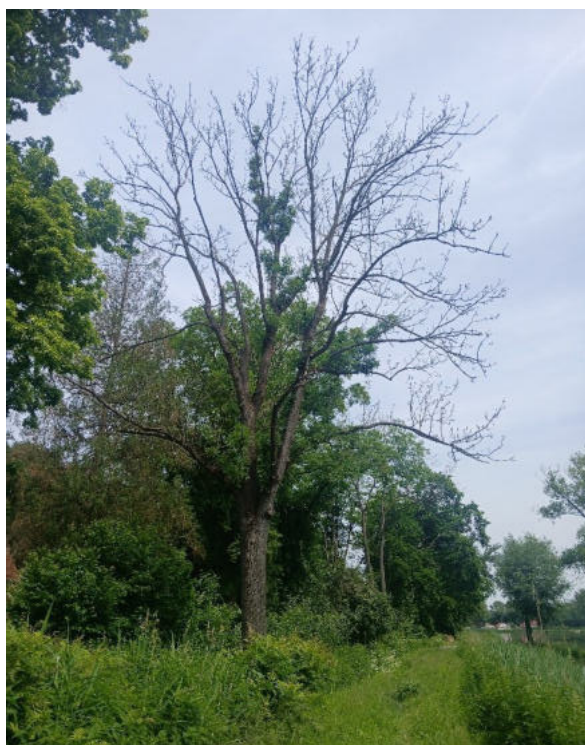
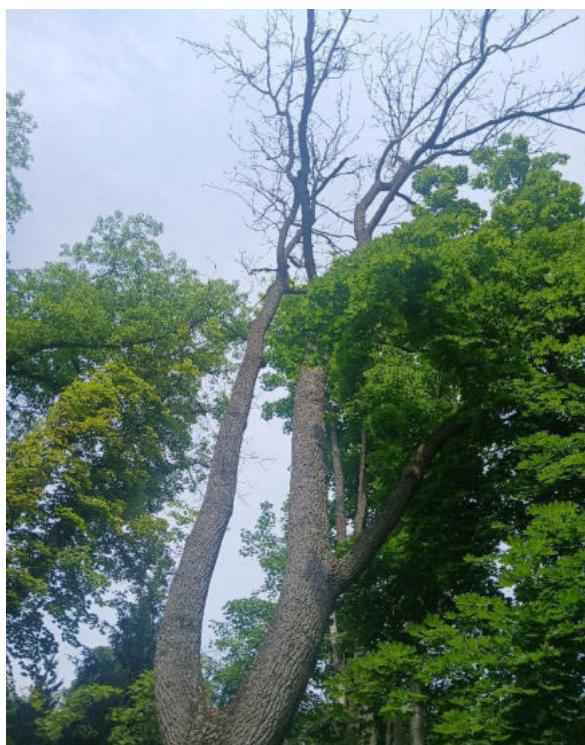
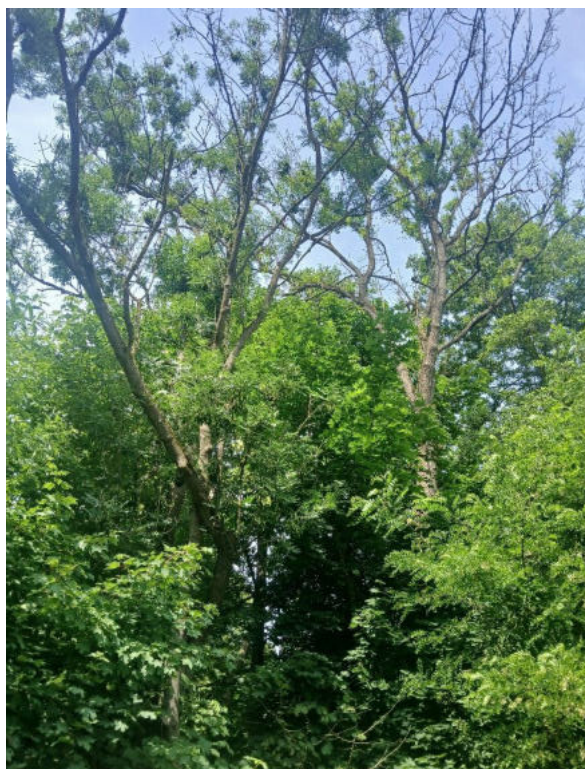
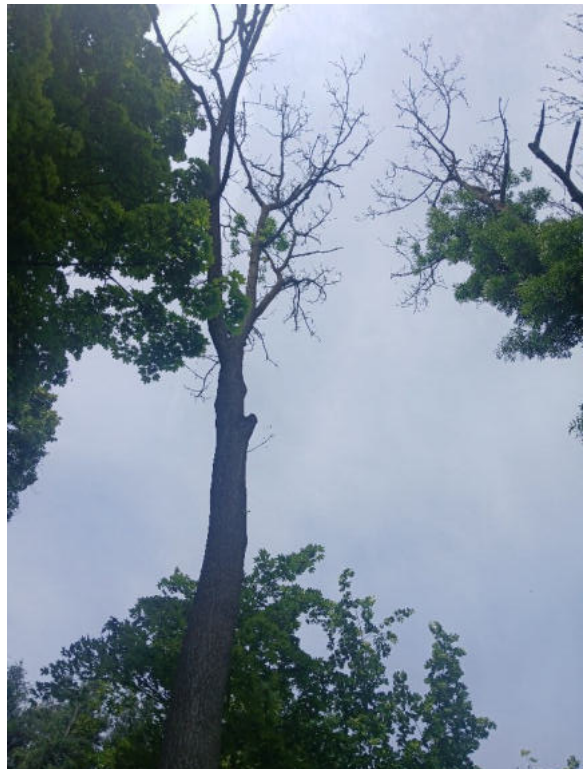
*Jasany zcela odumřelé nebo se zbytkovou vitalitou.*

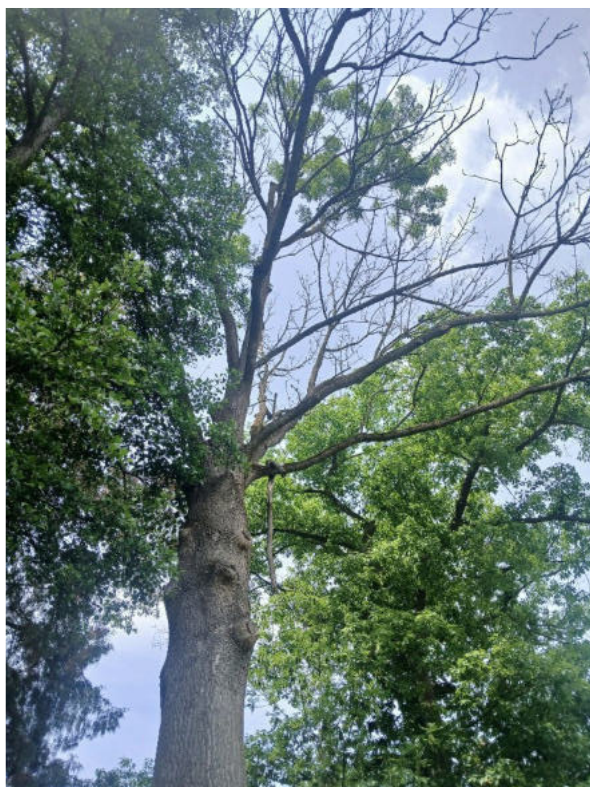
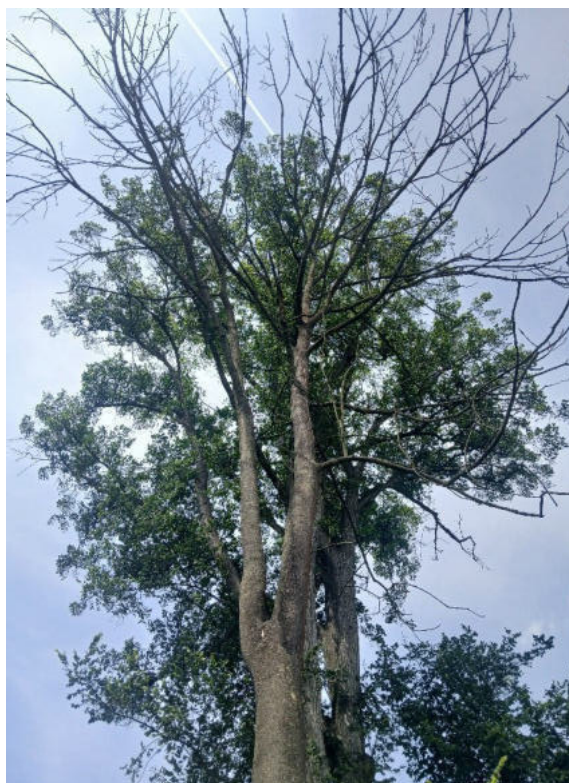
*Stromy se zbytkovou vitalitou.*

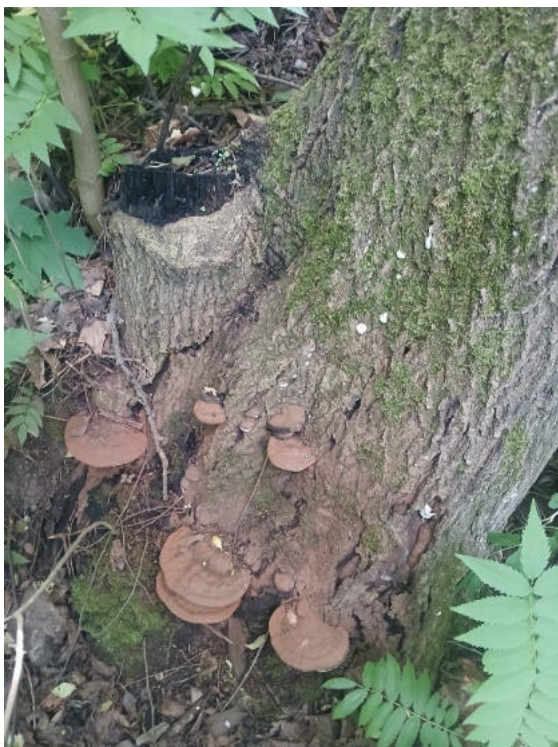
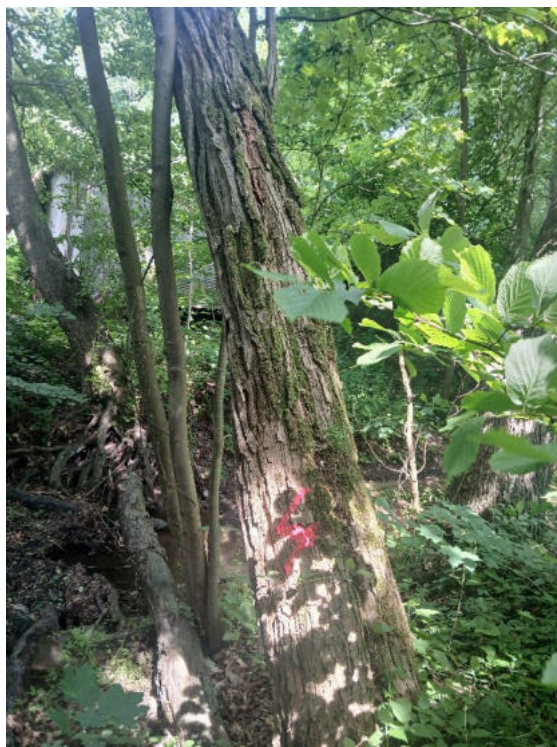
*Plodnice dřevokazných hub u báze kmene. Výrazně proschlý a vychýlený trnovník akát.*

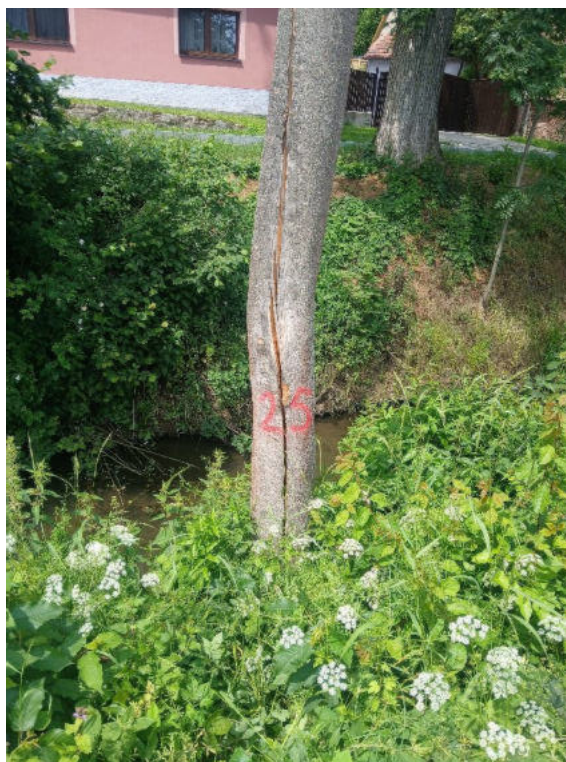
| 11 | <i>Fraxinus excelsior</i> | jasan ztepilý | 23,2<br>1,21,<br>29 | 72,6<br>6,66,<br>91 | | 4-kmen, výrazně snižená vitalita, trhlina na kmeni, 50% suchý | odstranit |

*Trhlina na kmeni u jasanu ztepilého.*

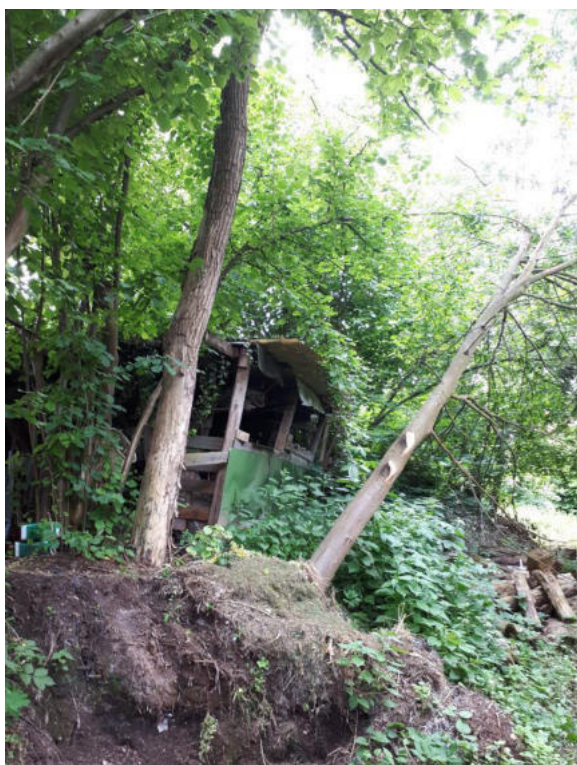
*Odumřelé stromy se zasypanou bází*

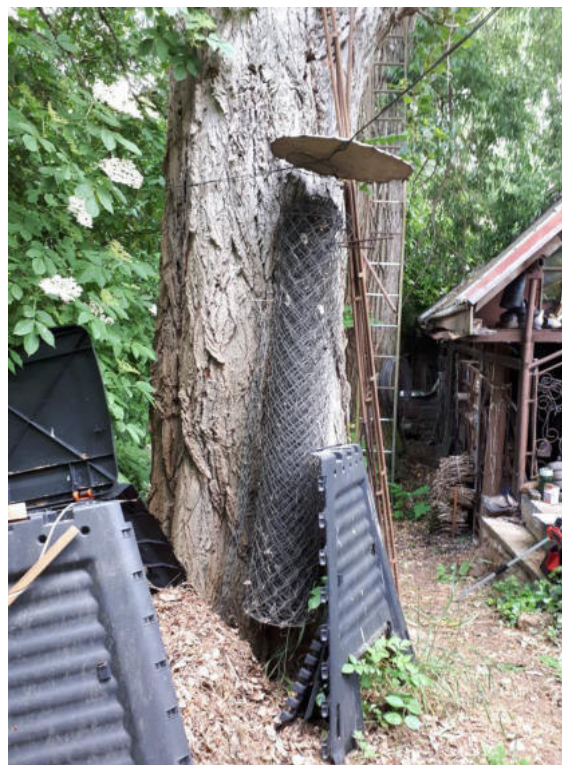
*Mechanické poškozování kmene*

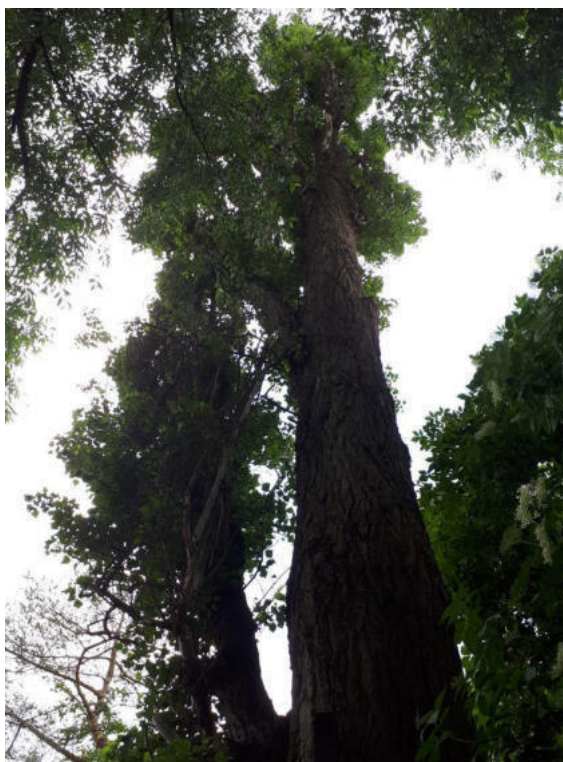
| 4 | 479640 | <i>Populus nigra</i><br>'Italica' | topol černý<br>'Italica' | 80 | 251 | báze kmene přisypaná bioodpadem, mechanické poškození báze a dolní části kmene lidskou činností, asymetrická koruna, prosychání koruny na periférii, suché kosterní větve, opad drobných větviček → redukce primární koruny s cílem stabilizace stromu | sesazení na nižší torzo |

*Asymetrická koruna topolu*

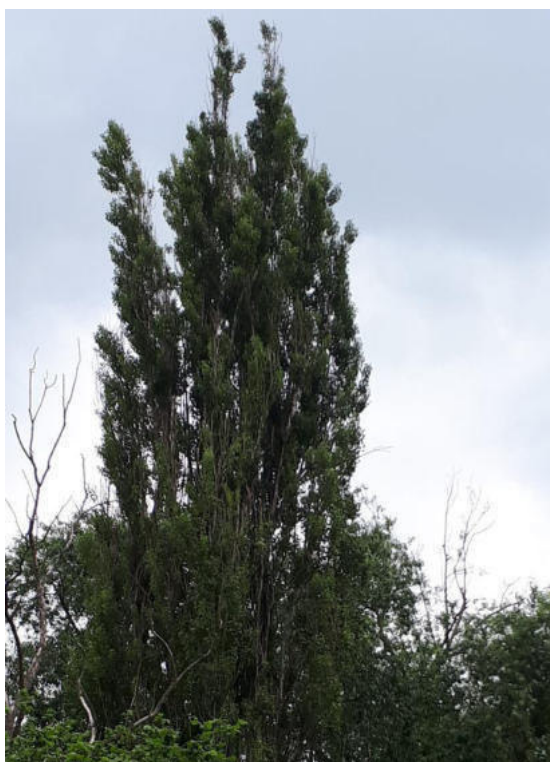
*Prosychání koruny topolu na periferii*

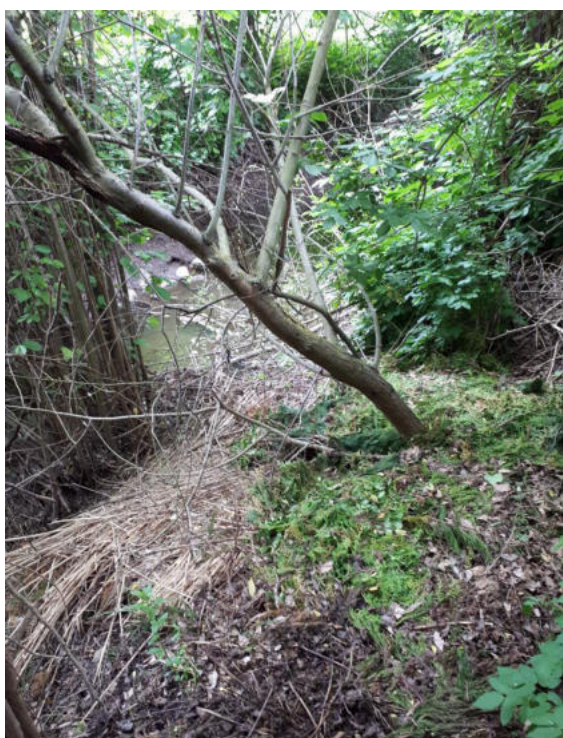
*Biologický odpad deponovaný na břeh*

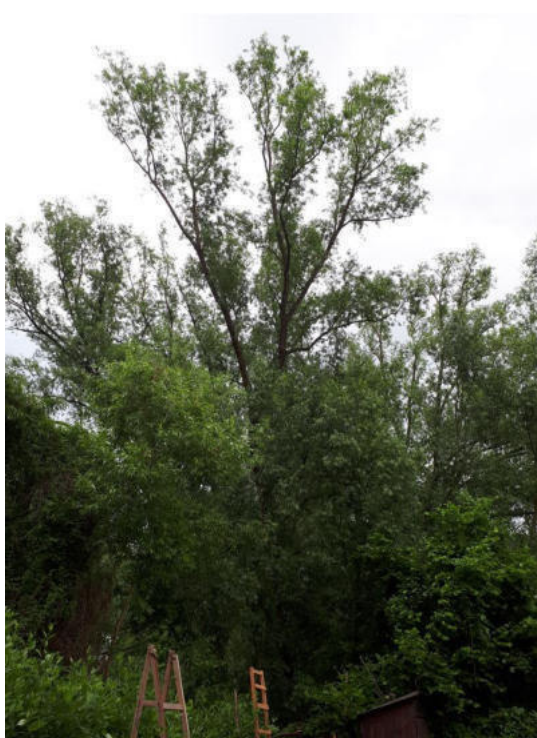
| 8 | 479813 | <i>Salix sp.</i> | vrba | 66,60 | 207, 188 | plodnice na slabším kmeni, silnější kmen přerostlý, vyštíhlený s náklonem kmene směrem k zahradě s nemovitostí → stabilizovat | řez na hlavu |

*Vyšťihlený kmen vrby nakloněný nad zahradu*

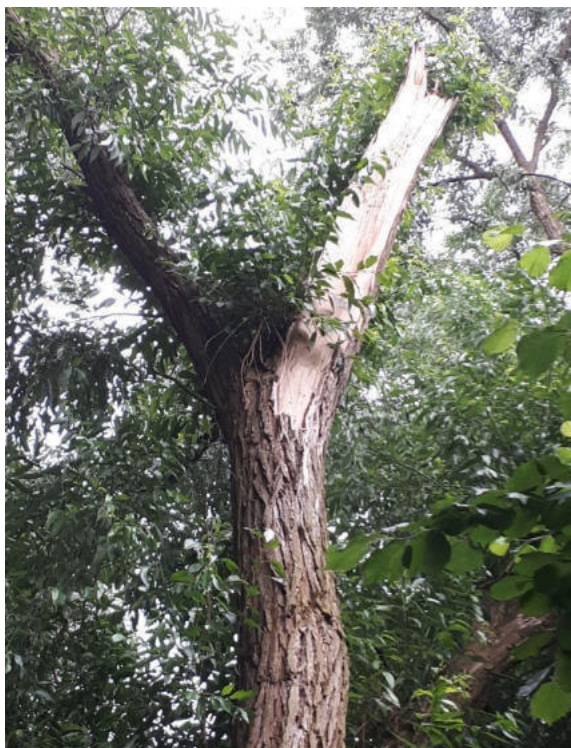
*Zlomy kosterních větví*

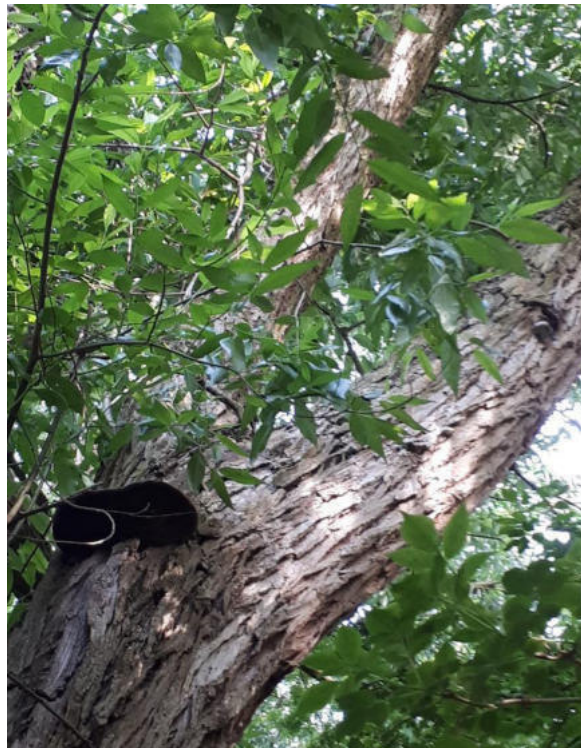
| 13 | 479815 | <i>Salix sp.</i> | vrba | 54,56 | 170, 176 | 2-kmen (srostlý do v. 4 m) – přestárlá, souběh defektů - 1 terminál odlomený, pahýly, napadení patogen. organismy (plodnice na kmeni) | sesazení na vyšší torzo |

*Plodnice na kmeni vrby*

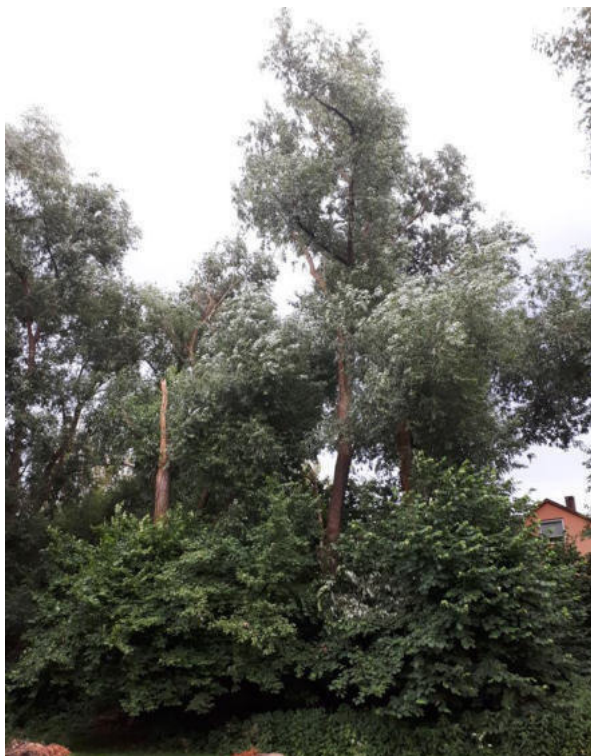
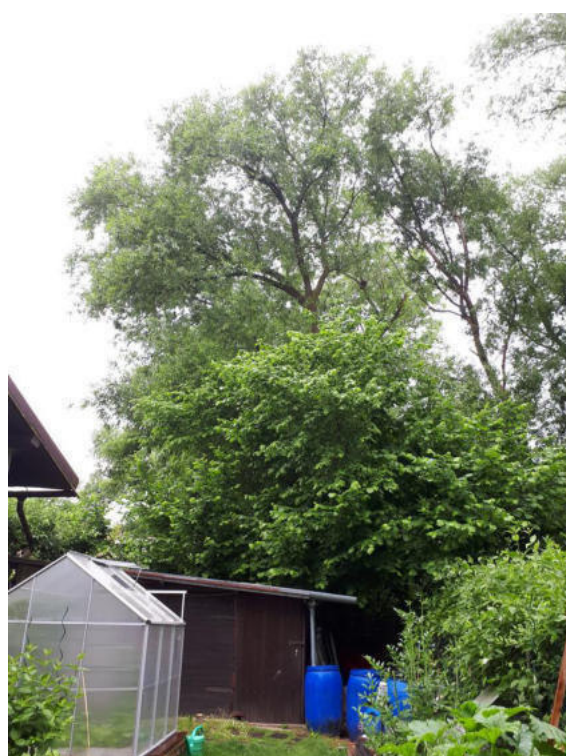
*Přerostlé, provozně nebezpečné vrby v blízkosti staveb s rizikem selhání*

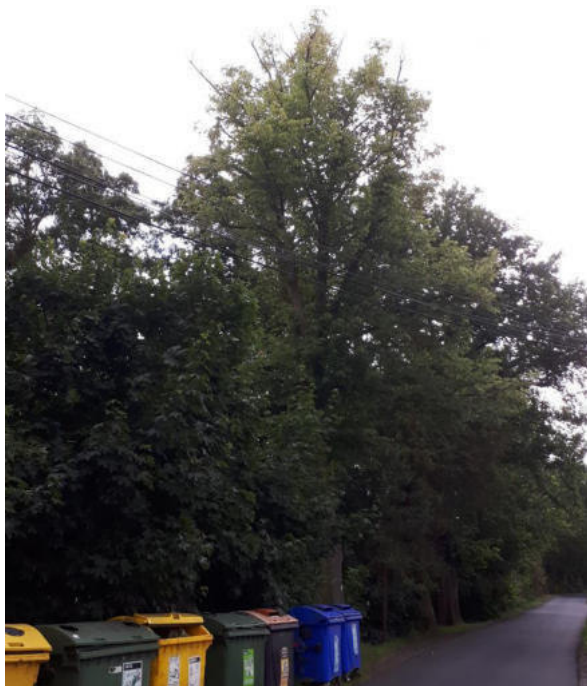
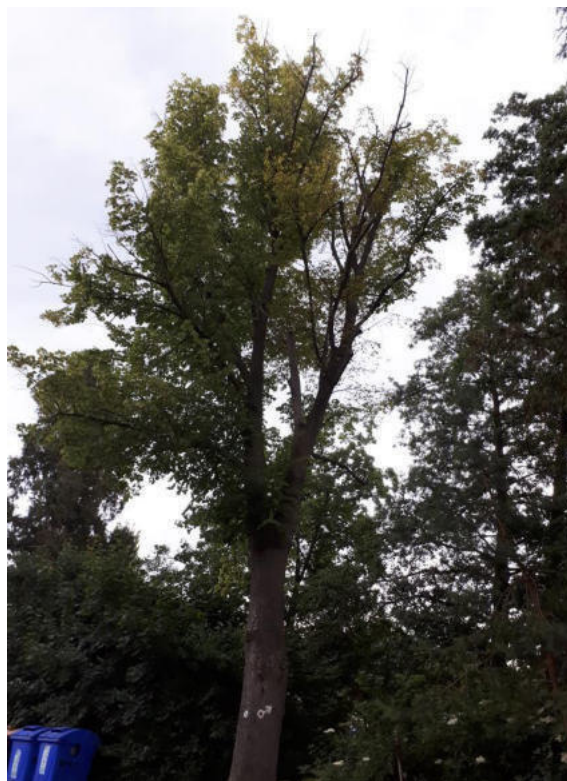
| 11 | - | <i>Tilia cordata</i> | lípa srdčitá | 65 | 204 | prosychání na periférii koruny, odumírající část koruny + defoliace, přítomnost defektních a poškozených větvení (tlakové vidlice), symptomy infekce u báze a v dolní části kmene, v blízkosti nadzemního el. vedení | podnět na SPÚ |

*Lípa (č. 11) na p.p.č. 883/1 v k.ú. Český Brod ve vlastnictví SPÚ se zhoršeným zdravotním stavem*

| 11 | bez přístupu | levý | lípa srdčitá | 65 | 204 | 20 | 3,315 | prosychání na periferii koruny, odumírající část koruny + defoliace, přítomnost defektních a poškozených větví (tlakové vidlice), symptomy infekce u báze a v dolní části kmene, v blízkosti nadzemního el. vedení | S-KPP kácení postupné s překážkou v dopadové ploše | |
