# POVODÍ LABE, státní podnik

## ZÁMĚR NA REALIZACI SLUŽBY

Halda, k. ú. Pardubice a Počaply nad Loučnou,  
údržba břehového porostu ř. km 0,000 - 4,680,  
. aktualizace č. 1

**Posudek břehového porostu podél významného vodního  
toku Halda  
ř. km 0,000 – 4,680  
k. ú. Pardubice a Počaply nad Loučnou**

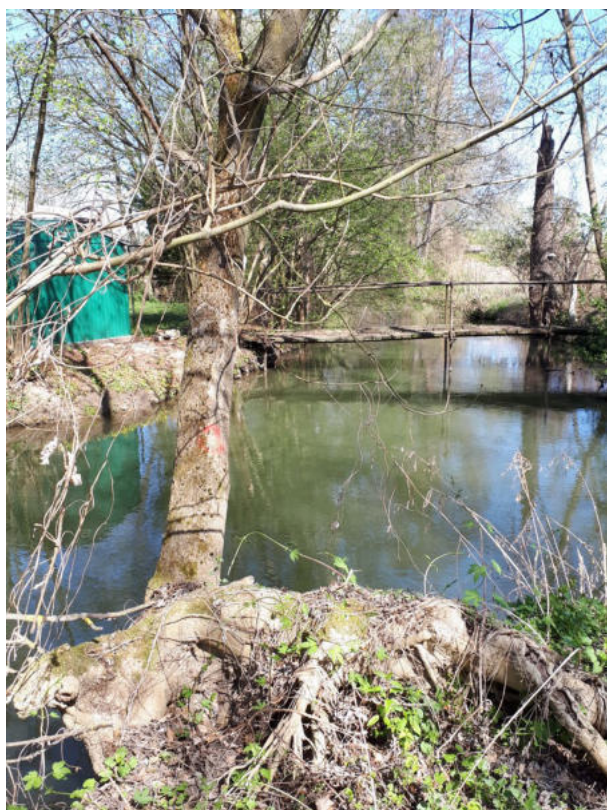
*Narušení mechanicky významného kořenového prostoru*

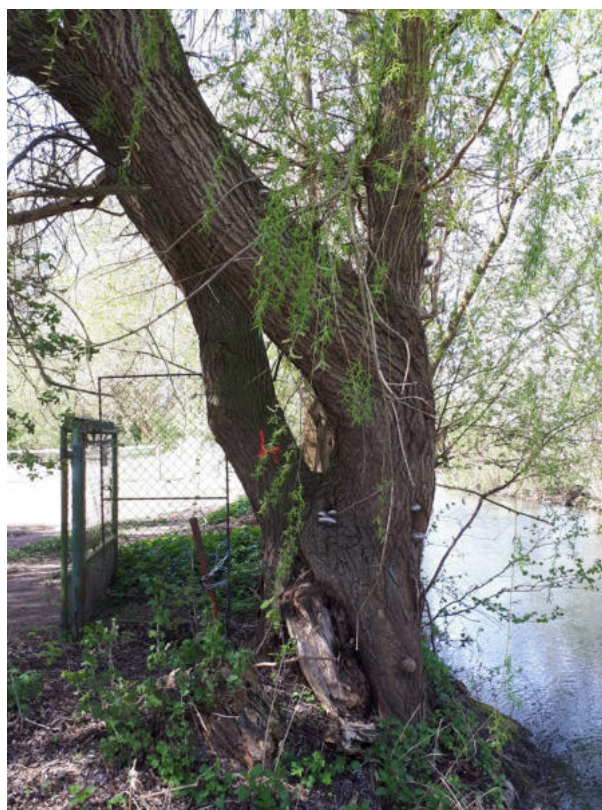
*Vrba s narušenou stabilitou u vstupu na kurt*

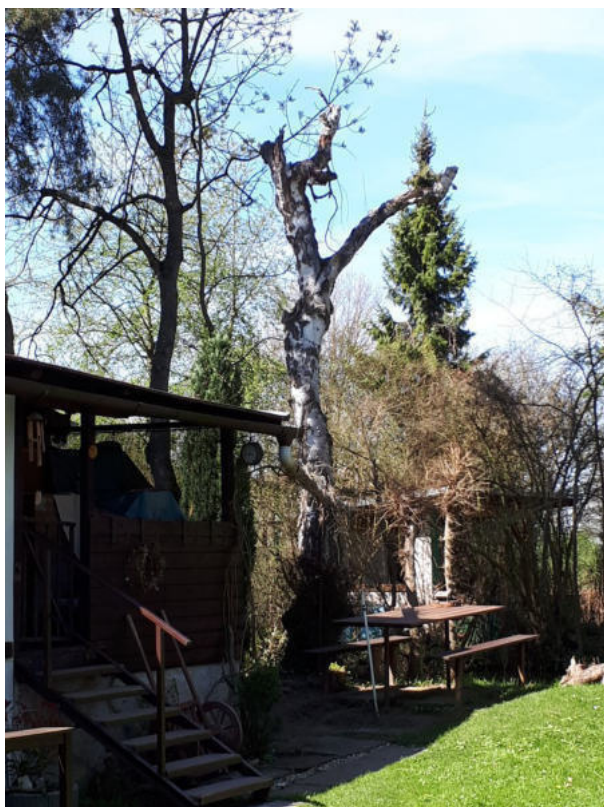
*Suché torzo břízy v těsné blízkosti chaty*

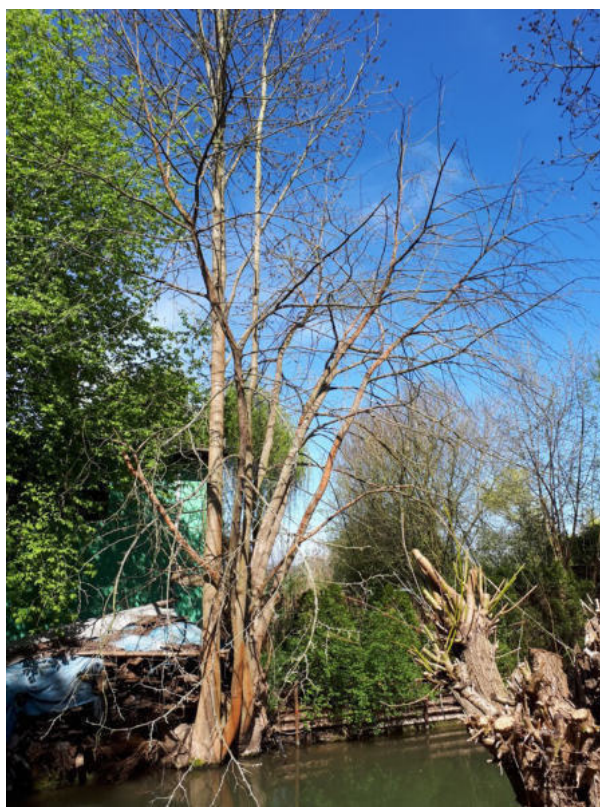
*Suchý vícekmén – jilmy napadené grafiózou*

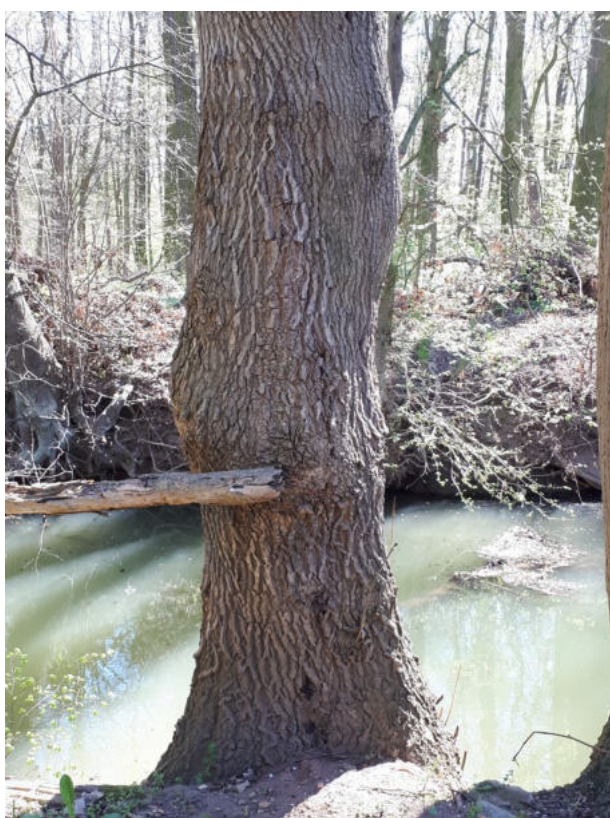
*Abnormální tloušťkový přechod v dolní části kmene*

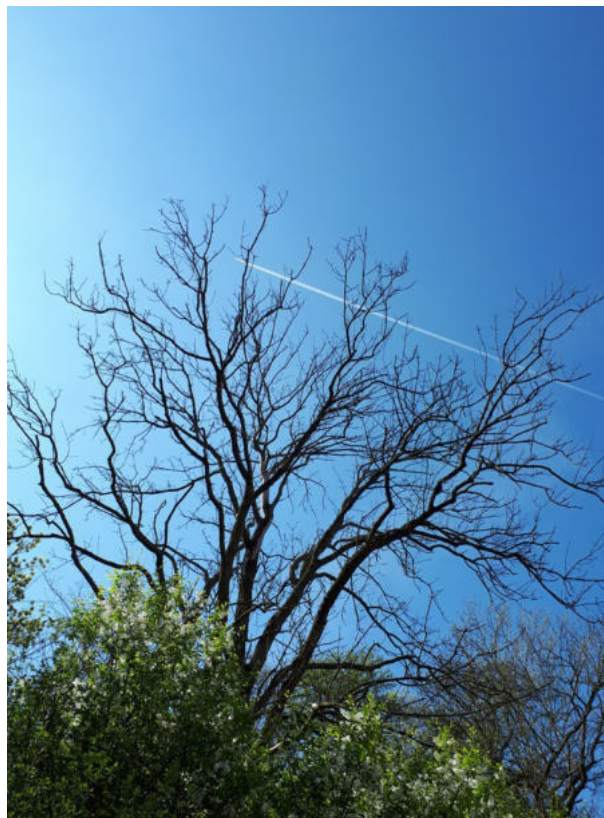
*Odumřelá koruna jasanu*

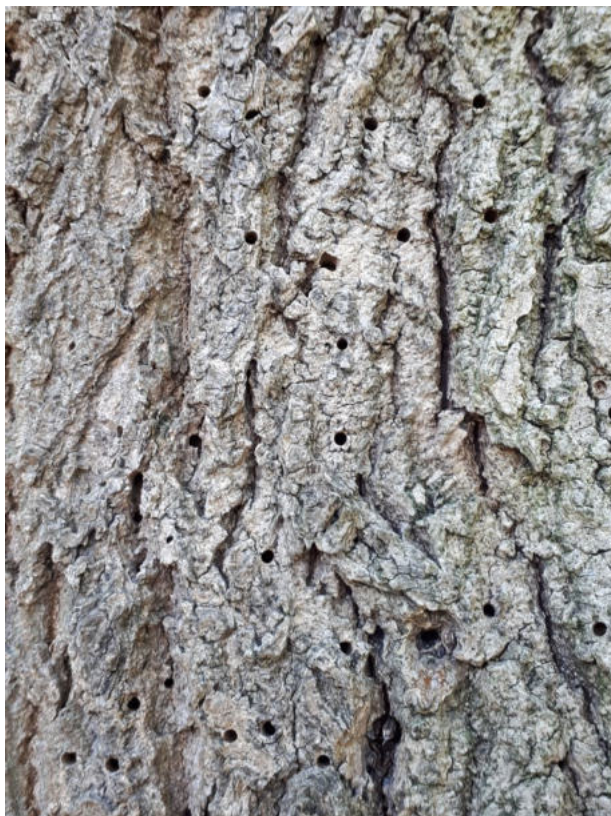
*Závrtové otvory na kmeni jasanu*

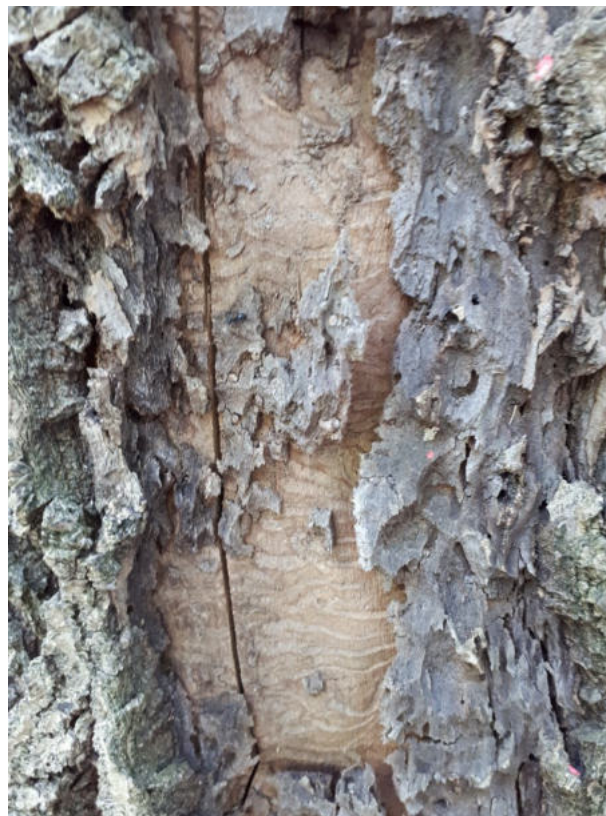
*Požerky lýkohuba zrnitého*

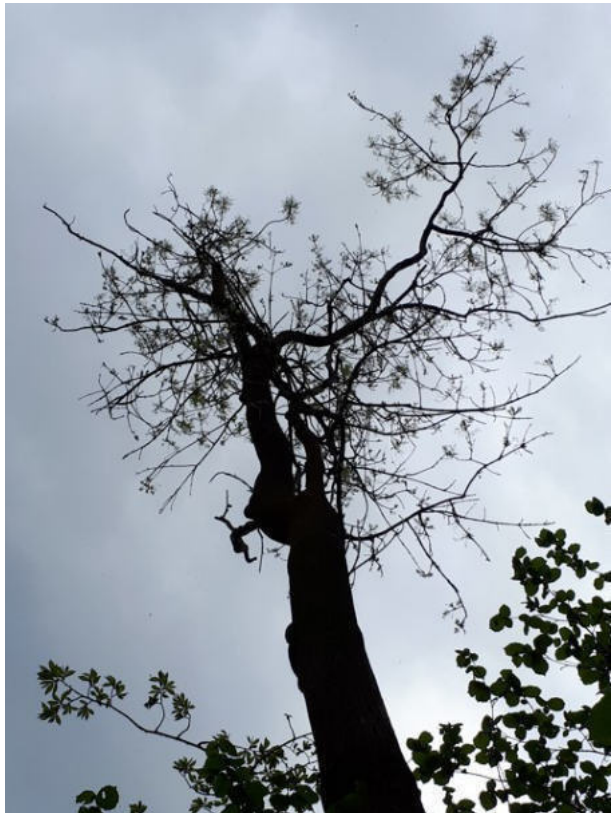
*Zbytková vitalita jasanu*

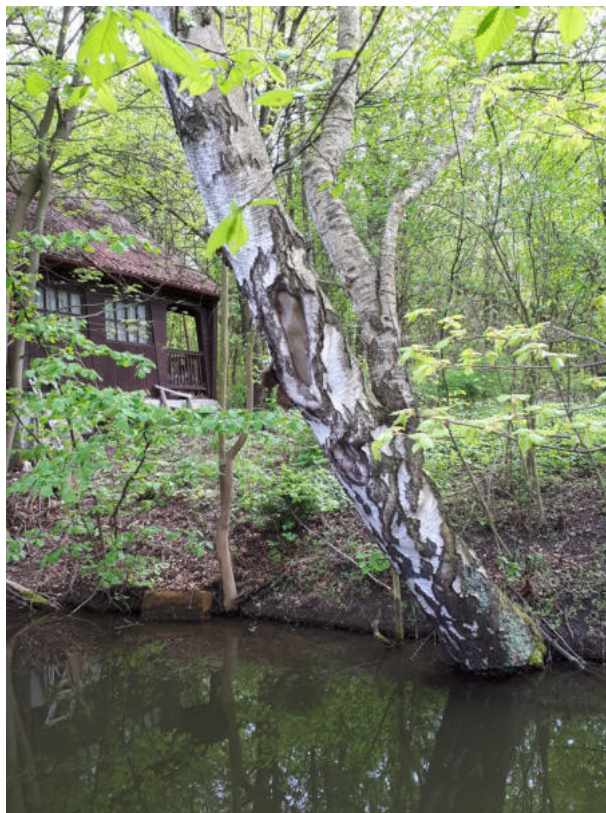
*Výrazně nakloněný kmen břízy v průtočném profilu Haldy*

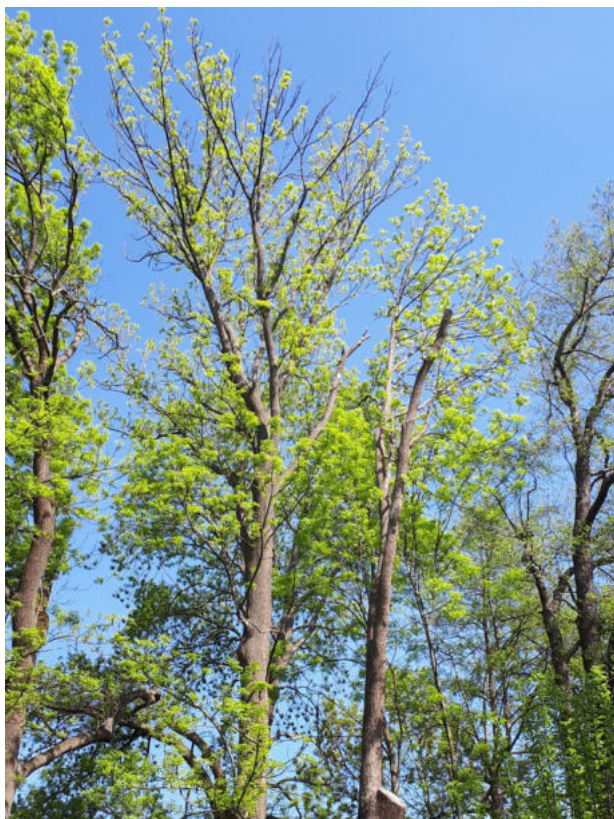
*Shlukovité olistění v důsledku chřadnutí jasanu*

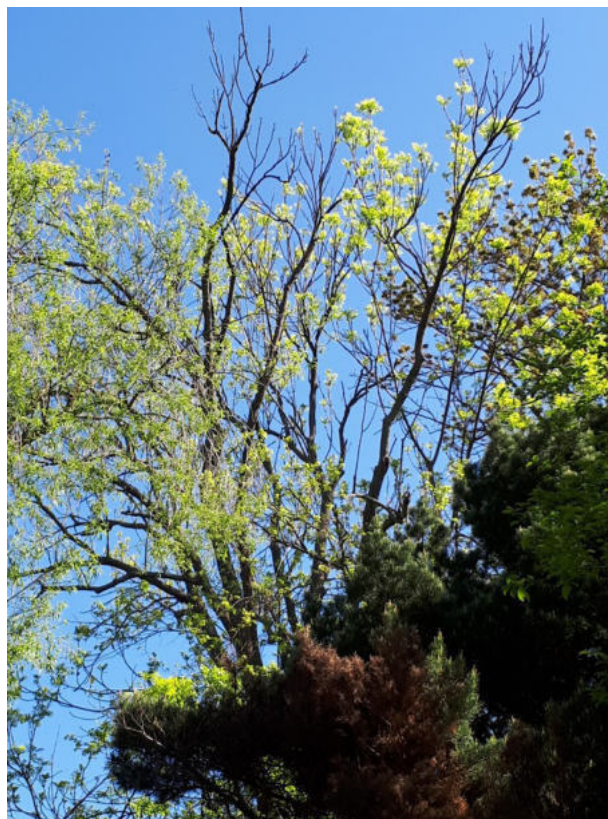
*Odumřelé celé kosterní větve v koruně jasanu*

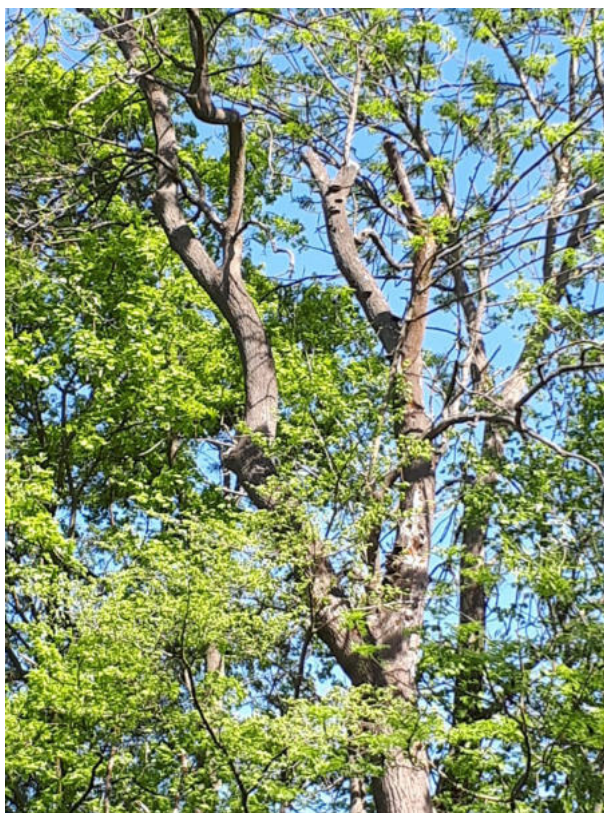
*Suché torzo kosterní větve porostlé plodnicemi  
pravděpodobně rezavce štětinatého*

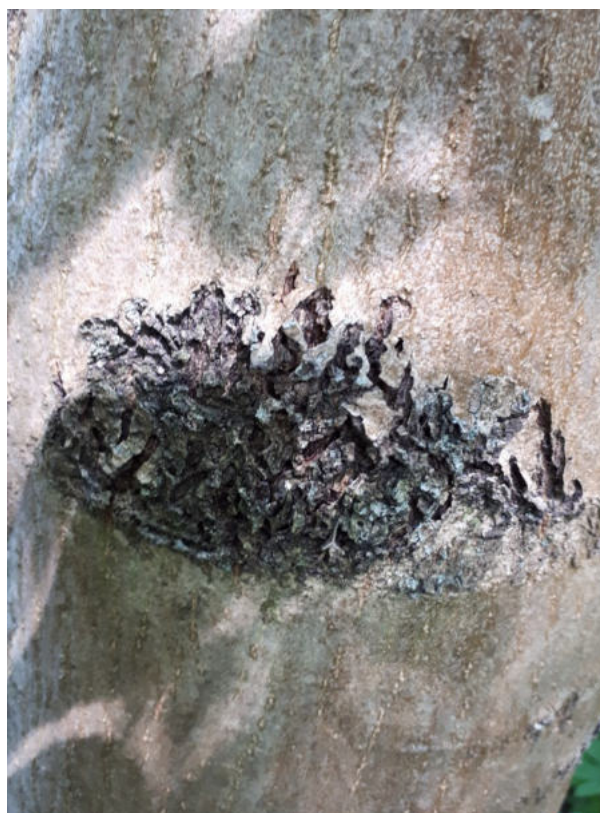
*Korová růžice po přezimování lýkohuba jasanového*

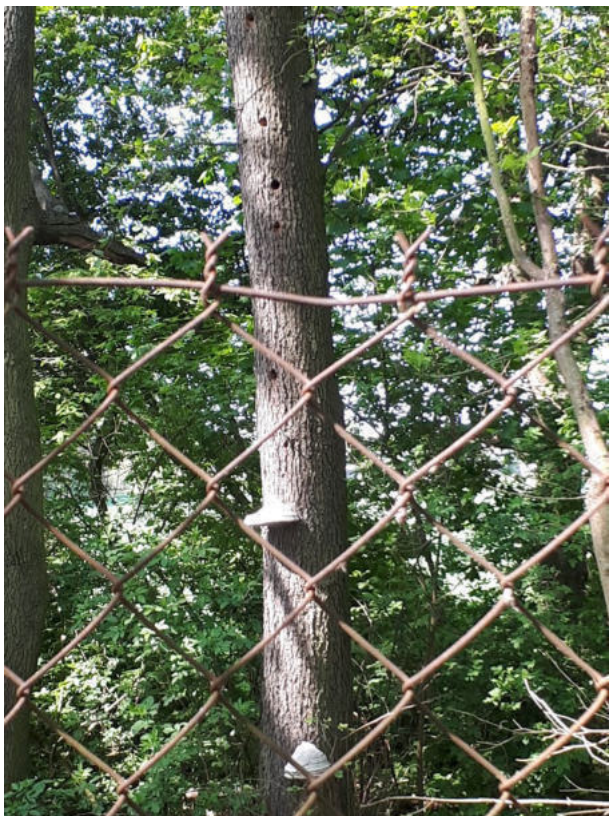
*Plodnice a dutiny na kmeni olše*

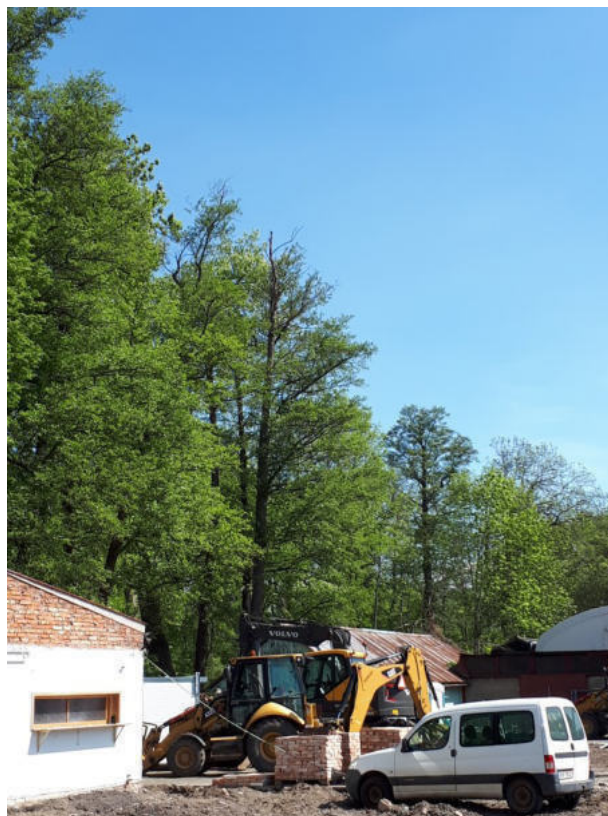
*Prosychající olše v dopadové vzdálenosti rekonstruovaného areálu školy*

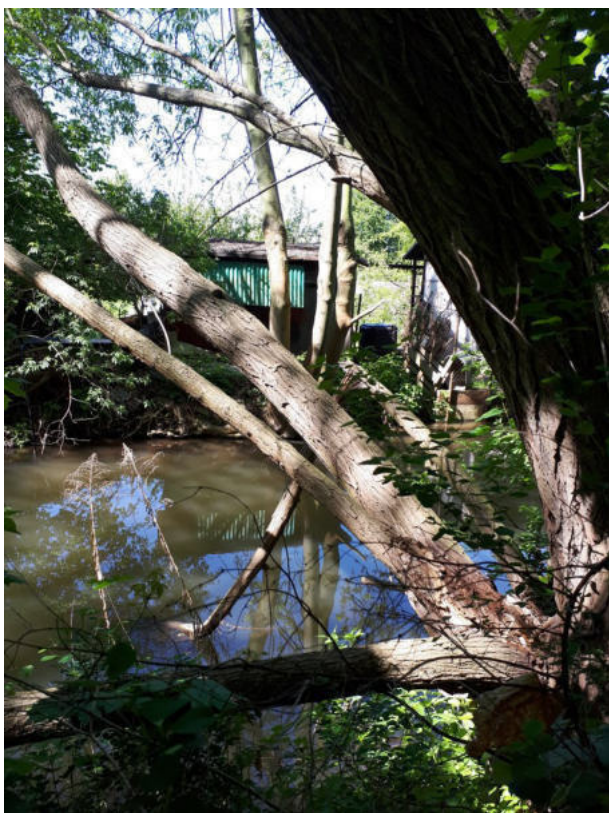
*Vylomené a vychýlené části vícekmenné vrby*

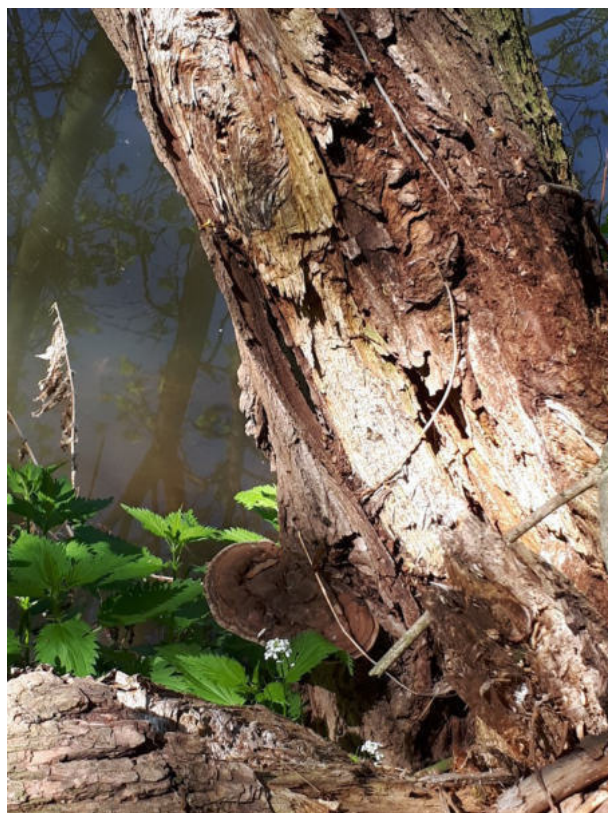
*Detail prohnílé báze s plodnicí ohřovce obecného*

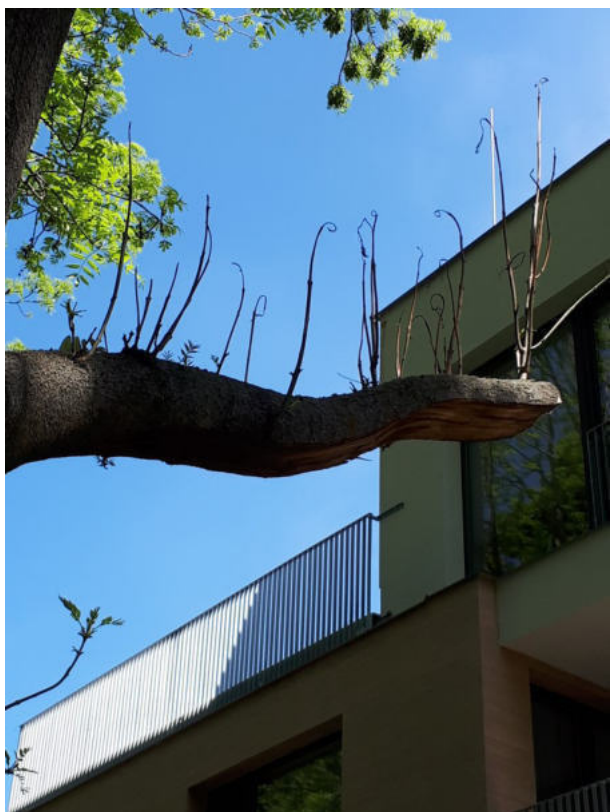
*Pahýl kosterní větve se zatrženou kůrou až do dřeva po neodborném zásahu*

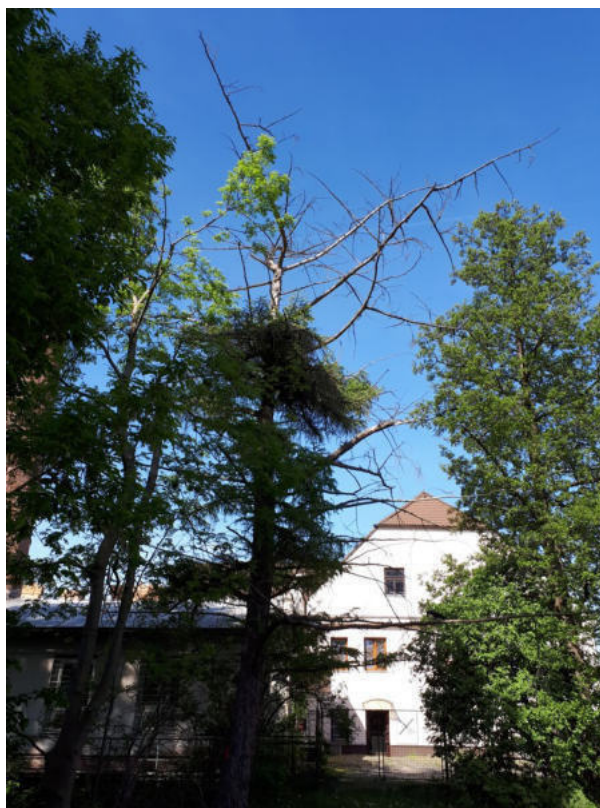
*Prosychající modřín bez vrcholové partie*
