E.5.1. Technické řešení PTFE desek
bočních štítů HSJ - DV

VÝŠKOVÝ SYSTÉM Balt p.v. SESTAVA				VD LOVOSICE, oprava technologických částí jezu F.4. Oprava bočních štítů	
Měřítka 1:20	Kreslil FIALA	Upravil	Schválil	Akce:	Investor
	Datum 11/2015	Kusovník	Stupeň DPS		Povodí Labe, statní podnik
PS PROFI s.r.o.	Název TĚSNĚNÍ BOČNÍCH ŠTÍTŮ DV			Číslo výkresu F.3. - 002

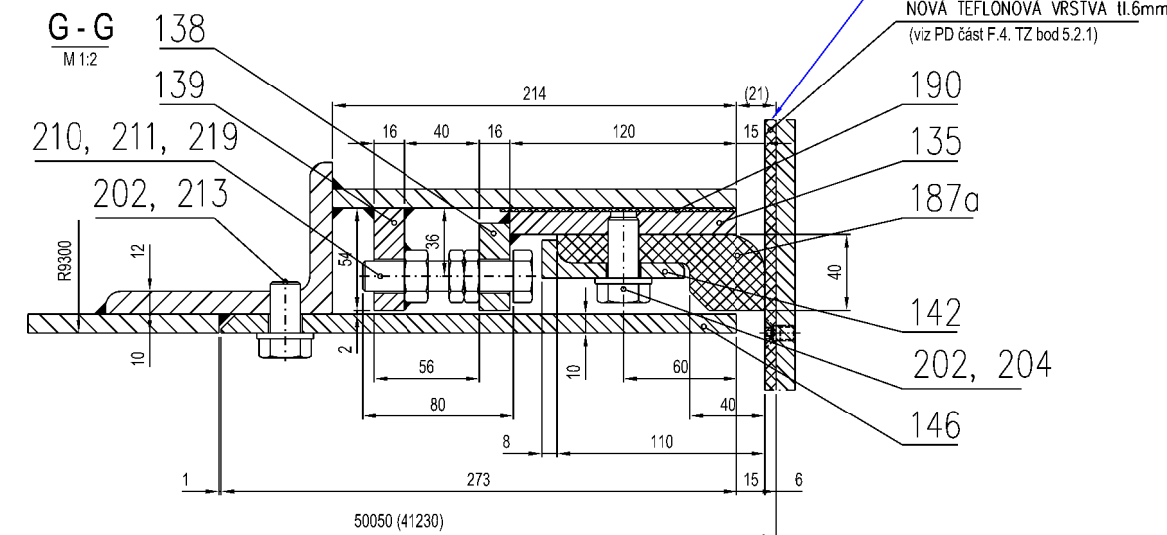
Oprava poškozené
teflonové vrstvy

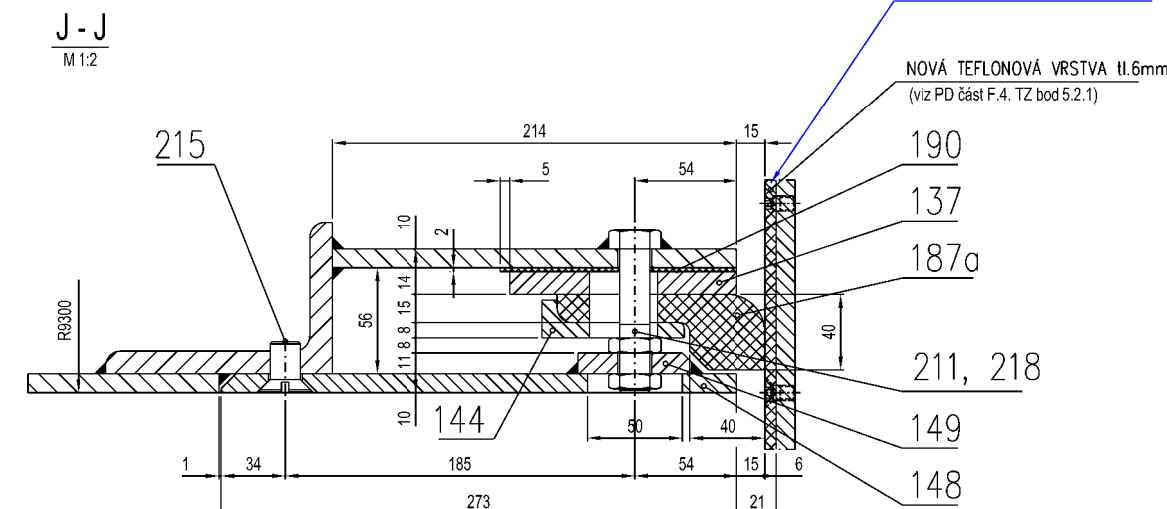
Oprava poškozené
teflonové vrstvy

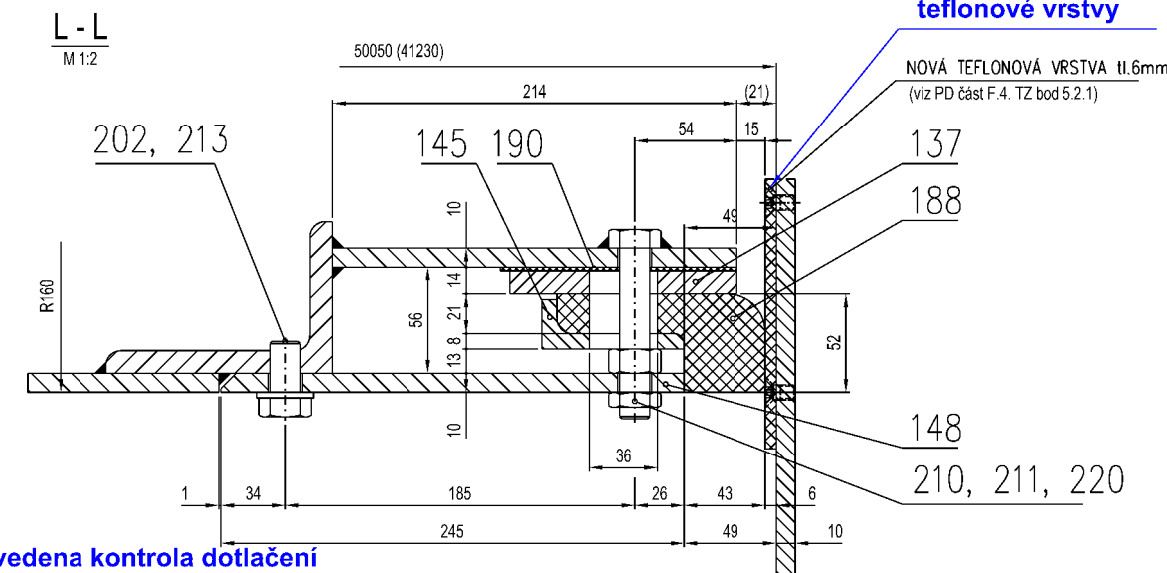
Oprava poškozené
teflonové vrstvy

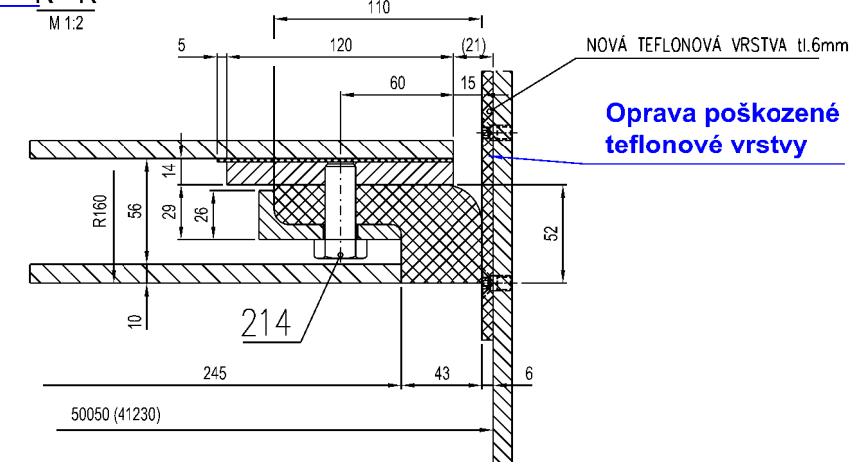
Oprava poškozené
teflonové vrstvy
