# POVODÍ LABE, státní podnik

## INVESTIČNÍ ZÁMĚR

Janovodolský potok, Liberec – Janův Důl,  
rekonstrukce koryta, ř.km 2,060 – 2,479

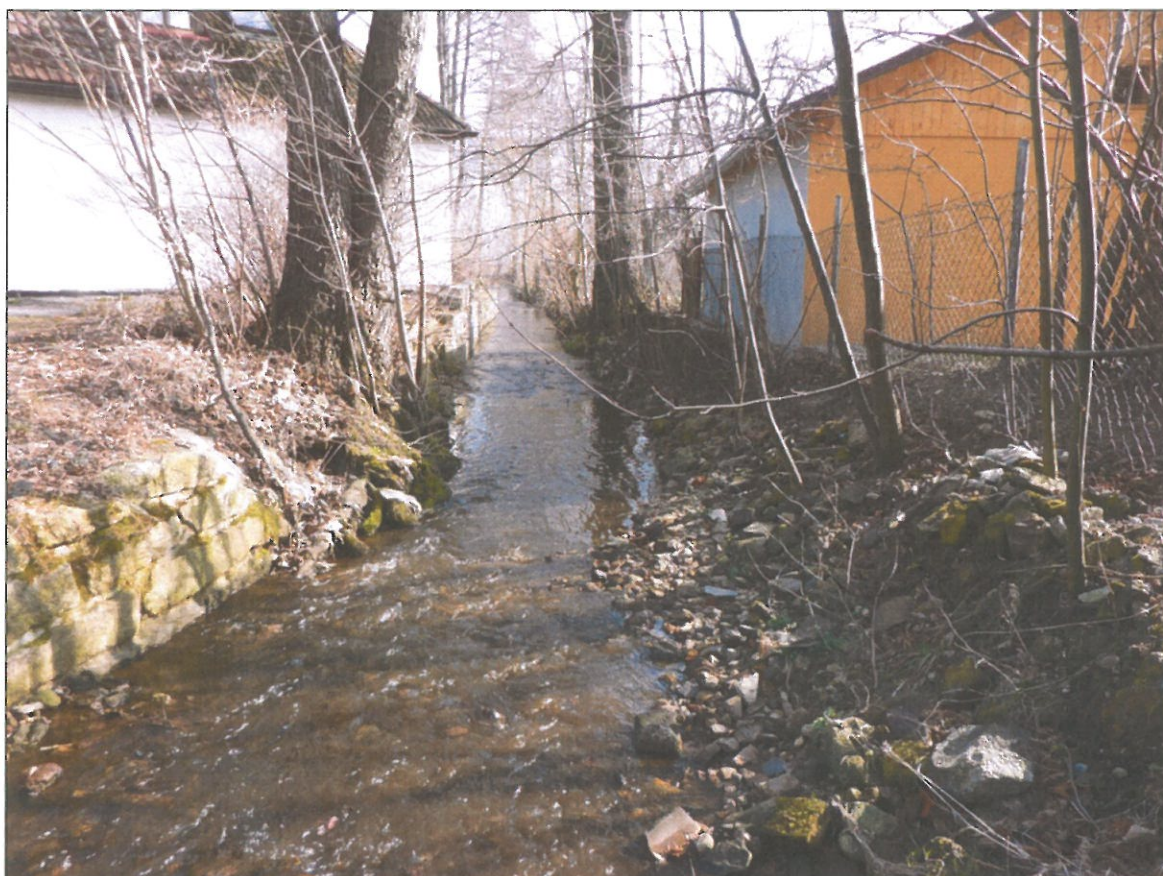
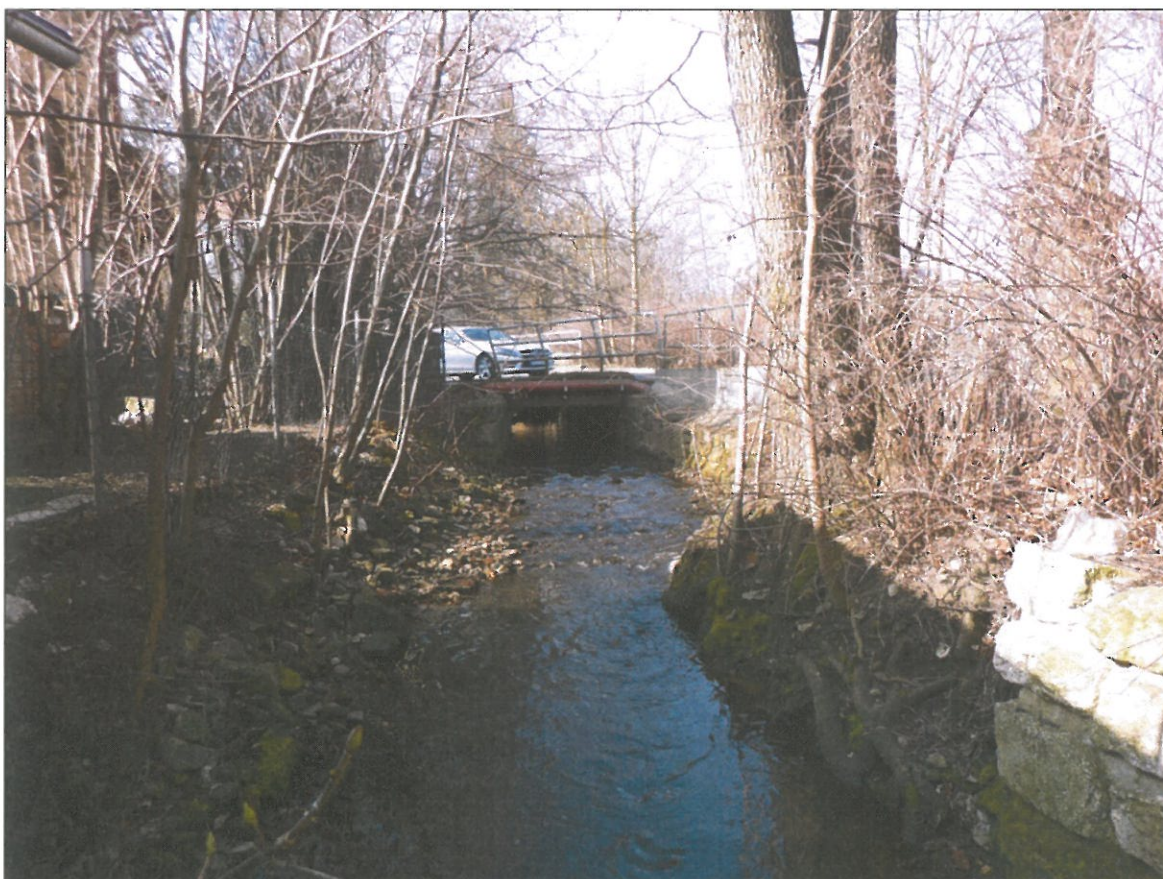
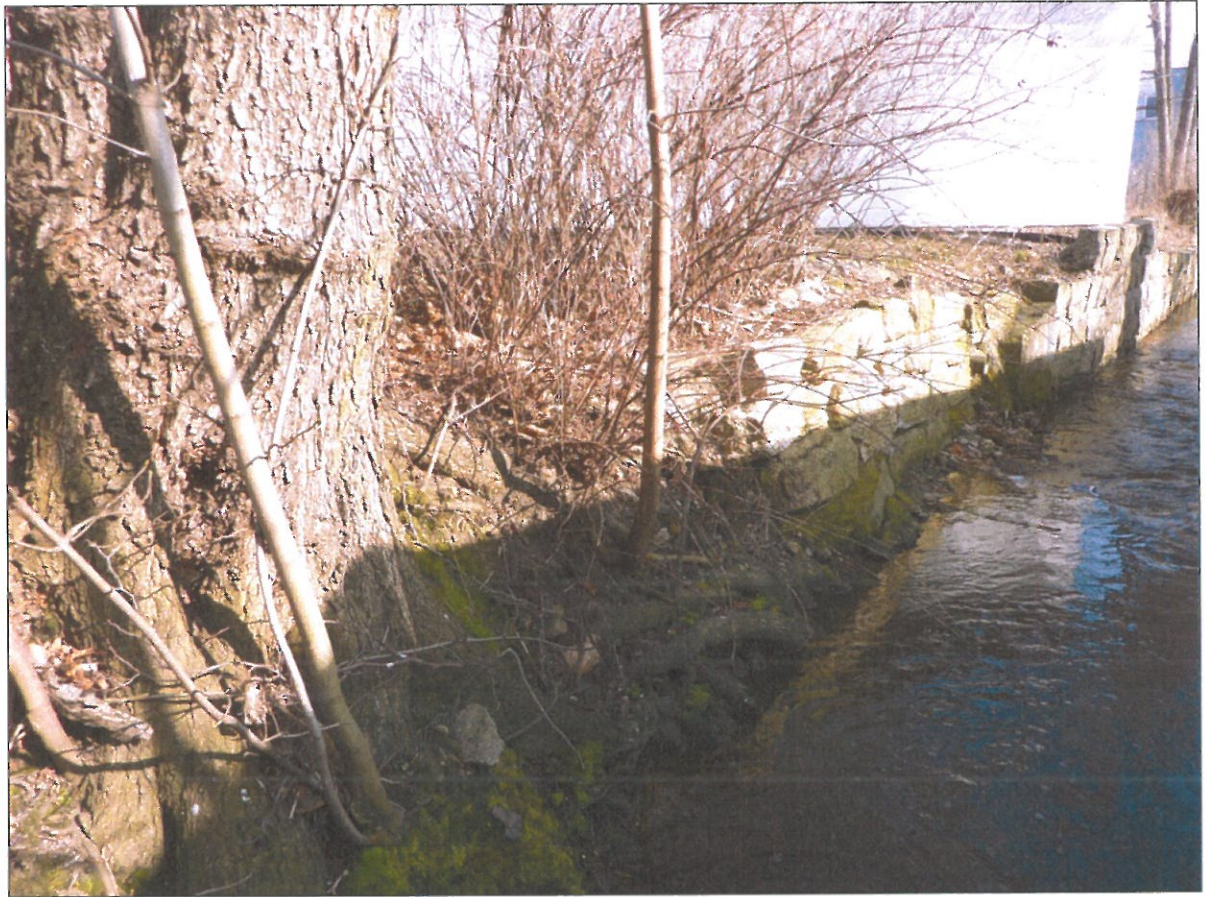
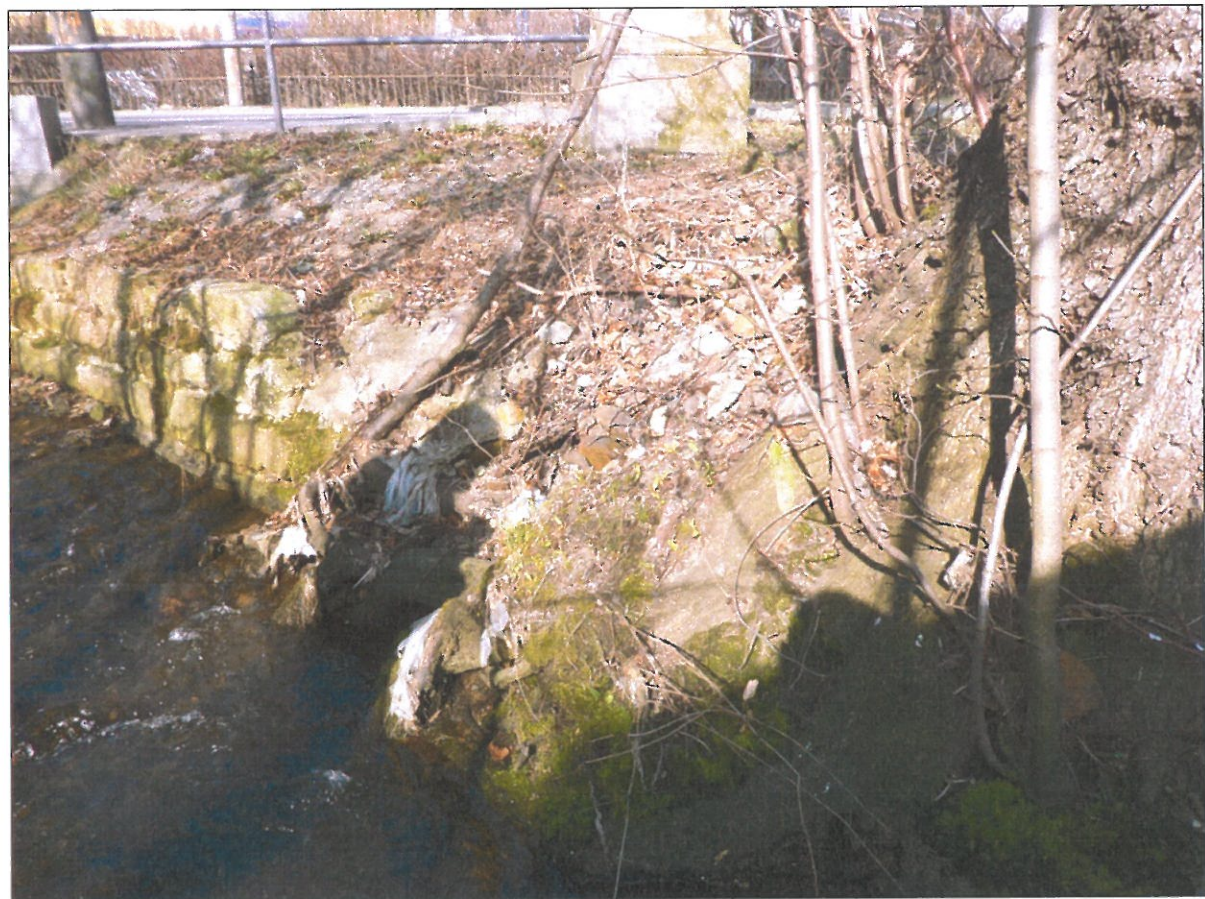
## Fotodokumentace SO 01

**Současný stav:** Stavební objekt se nachází v horní části řešeného úseku toku, pod ul. Kubelíkova. Aktuálně se jedná o proluku ve stávající levobřežní zdi v délce cca 5m, výška okolních zdí z kamenného řádkového zdiva je 1 – 1,2m, celková délka stávajících zdí cca 25m. Povodí Labe, státní podnik historicky spravoval část této zdi v délce cca 10m. V místě proluky zdi se nachází dvoukmen vzrostlé olše, který svým kořenovým systémem narušuje okolní zdivo a kořenový bal prorůstá do koryta a zmenšuje tím průtočný profil toku. Z výše uvedeného důvodu a v rámci propojení částí nábrežního zdiva v řešeném úseku toku je v místě proluky navrženo doplnění zdi z kamenného řádkového zdiva. Tato část zdi je navržena v proluce mezi úseky, které byly opravovány správcem toku. V evidenci majetku Povodí Labe, státní podnik není úsek toku v rámci SO 01 evidován.

**Doporučené řešení:** Nejprve bude potřeba v rámci přípravných prací pokácet vzrostlý strom a drobné nálety v místě výstavby. Vzhledem k omezenému prostoru znemožňující směrové kácení bude provedeno postupné kácení se spouštěním odřezávaných částí. Dřevní hmota z pokáceného stromu bude deponována na předem sjednaných místech a protokolárně předána správci toku. Větve a náletové porosty budou nadrceny na místě příp. odvezeny a zlikvidovány dodavatelem prací dle platné legislativy. Po kácení bude nutné odstranit pařez s částí kořenového balu. Při mechanizovaném odstraňování kořenů je potřeba dbát zvýšené pozornosti a opatrnosti, aby nedošlo k poškození okolního zdiva.

Odstranění pařezu a kořenů bude prováděno pod ochranou stavební jímky, která bude následně použita pro provedení základového pasu zdi z prostého nebo smíšeného betonu. Po betonáži základu bude vyžděna nadzákladová část zdiva ze žulových kopáků do betonu. Lícová část zdiva bude provedena z opracovaných žulových kvádrů do betonu s vyspárováním cementovou maltou. Zdivo bude vazbou napojeno do stávajících okolních zdí, které budou pro tento účel předem očištěny a upraveny. Za rubem zdi bude proveden šterkový nezámrzný klín s odvodněním rubu zdiva. V rámci dokončovacích prací bude dotčená část sousedního pozemku uklizena urovnána, ohumusována a oseta travním semenem. Do evidence majetku Povodí Labe, státní podnik bude úprava zařazena.

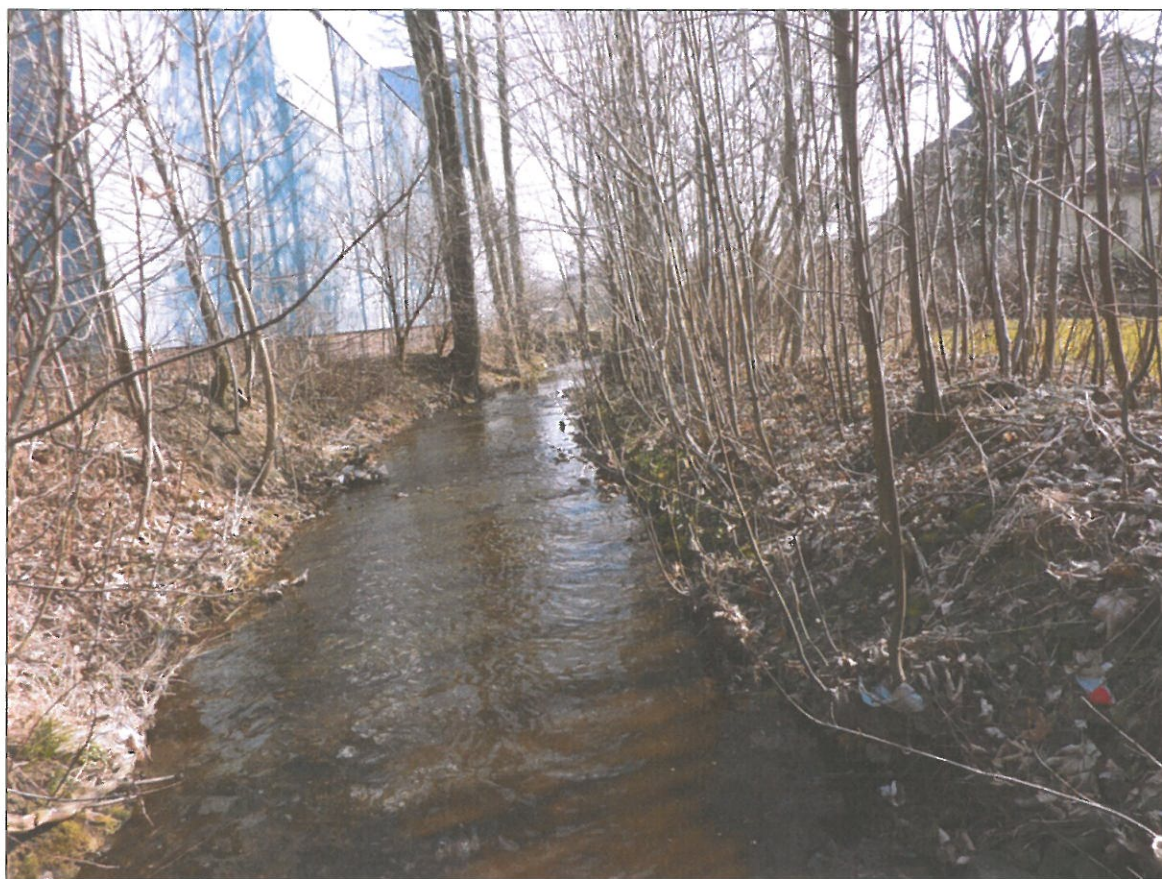
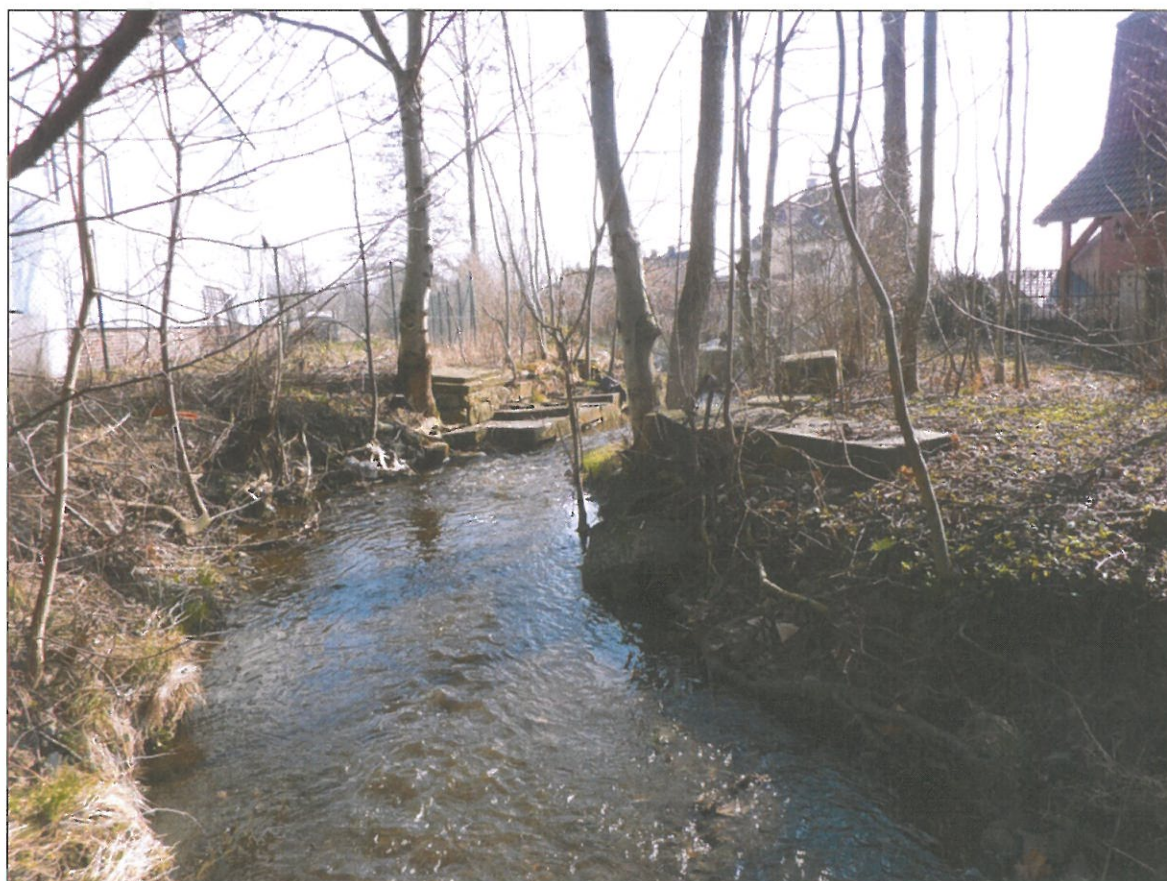
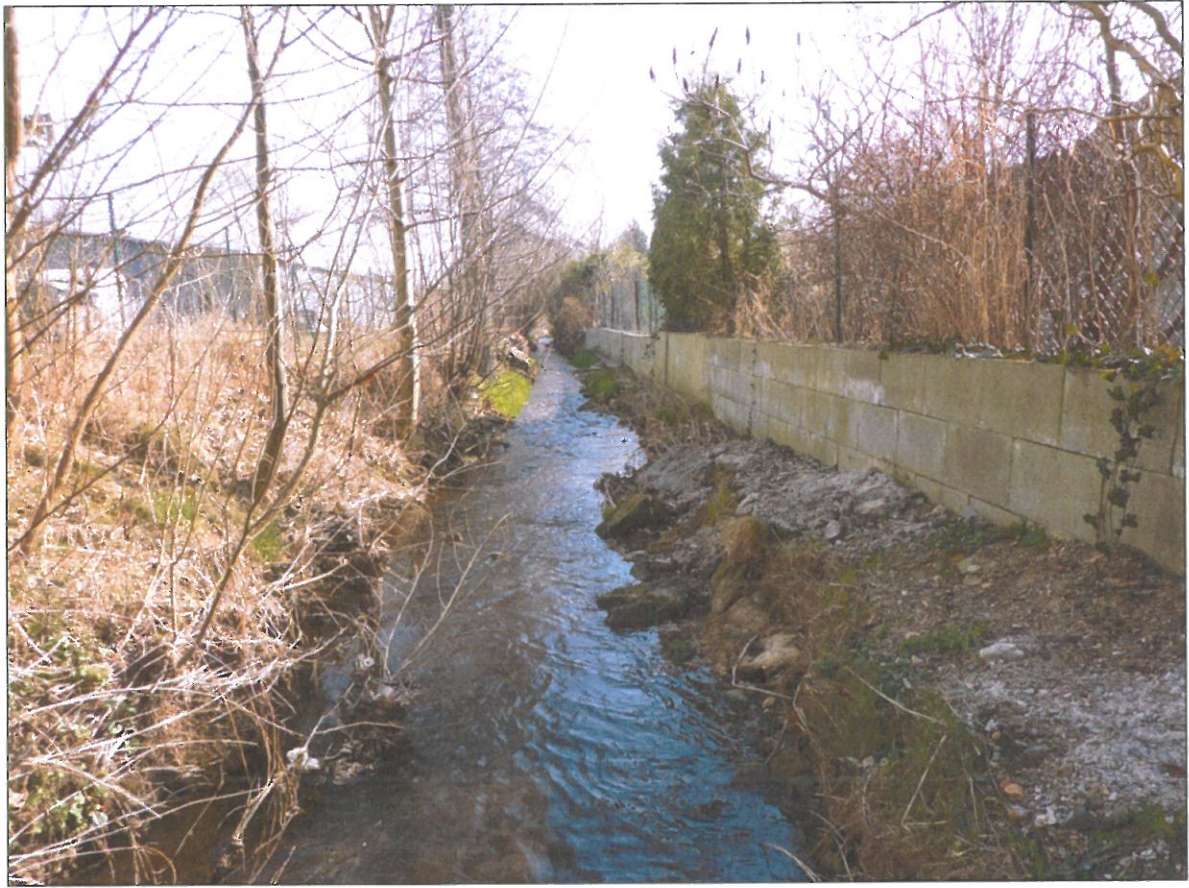
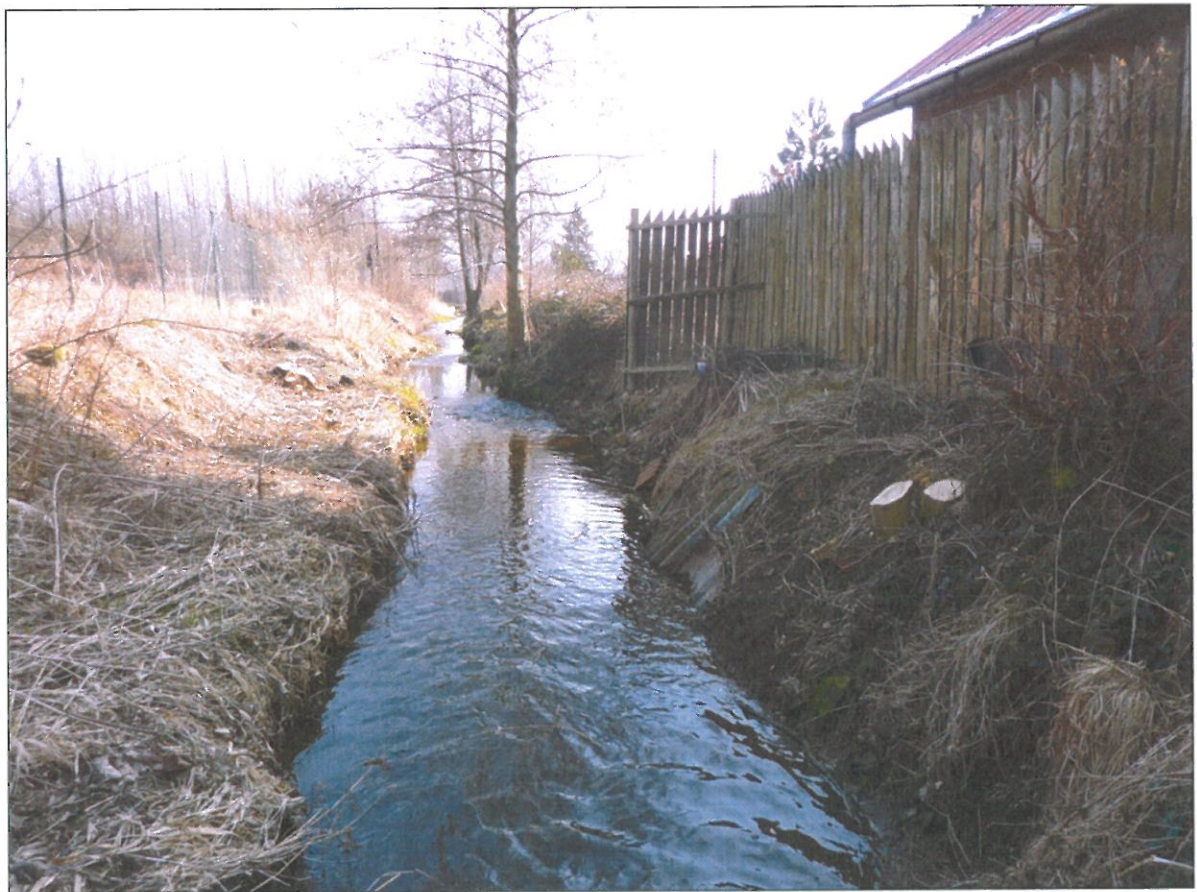
## Fotodokumentace SO 02

**Současný stav:** Stavební objekt se nachází v horní a střední části řešeného úseku toku, jedná se o levý břeh podél areálu Městského divadla Liberec. Stavební objekt navazuje na levobřežní zeď v horní části úseku a pokračuje podél výše uvedeného areálu až ke konci levobřežního oplocení. Levý břeh je v rámci SO přírodního charakteru s doprovodným a náletovým porostem popř. pařezů po pokácených stromech. Ve střední části úseku SO (naproti RD č.p. 54) se nachází torzo vodního díla z opracovaných žulových kvádrů (pravděpodobně bývalého rozdělovacího objektu), který tvoří zídka a zbytek usměrňovacího prahu. Tento objekt není funkční a vlastník popř. správce není znám. V předmětném úseku je navržena kamenná rovnanina z lomového kamene nad 200kg se stabilizační patkou 300 - 500kg. V místě původního vodního díla bude nutné nejprve projednat jeho zrušení a následné opevnění kamennou rovnaninou. V evidenci majetku Povodí Labe, státní podnik není úsek toku v rámci SO 02 evidován.

**Doporučené řešení:** Nejprve bude potřeba v rámci přípravných prací pokácet vzrostlé stromy a drobné nálety v místě výstavby. Kácení bude provedeno dle prostorových poměrů, převážně však vzhledem k omezenému prostoru v místě kácení bude zvoleno postupné kácení se spouštěním odřezávaných částí. Dřevní hmota z pokáceného stromu bude deponována na předem sjednaných místech a protokolárně předána správci toku. Větve a náletové porosty budou nadrceny na místě příp. odvezeny a zlikvidovány dodavatelem prací dle platné legislativy. Následně bude třeba odstranit pařezů po odkácených stromech v místě stavby v celém úseku SO. Po odstranění vegetace a pařezů bude provedena stabilizační patka rovnaniny ve dně koryta. Patka bude provedena z lomového kamene osazeného na štět, zahloubeného ve dně. O patku bude opřena kamenná rovnanina z lomového kamene nad 200kg s vyklínováním ve sklonu 1:1-1,5 dle prostorových možností a šířky koryta. Parametry rovnaniny budou dimenzovány na  $Q_1 - Q_2$ , konstrukce nesmí zužovat průtočný profil toku a nesmí zasahovat do sousedních pozemků. Spodní stavba bude provedena dle potřeby pod ochranou stavebních jímek, dle pracovních celků na SO. V místě původního vodního díla budou stávající kamenné dílce rozebrány a popř. využity k výstavbě rovnaniny. Náklady na odstranění konstrukce budou zohledněny v rozpočtové části následné PD. Koruna rovnaniny a dotčené plochy budou v rámci dokončovacích prací urovnány, ohumusovány a osety travním semenem. Během prací nesmí být porušeno sousední oplocení, případné dočasné odstranění bude předem projednáno s vlastníky. Do evidence majetku Povodí Labe, státní podnik bude následně úprava toku zařazena.
