# POVODÍ LABE, státní podnik

## INVESTIČNÍ ZÁMĚR

Janovodolský potok, Liberec – Janův Důl,  
rekonstrukce koryta, ř.km 2,060 – 2,479

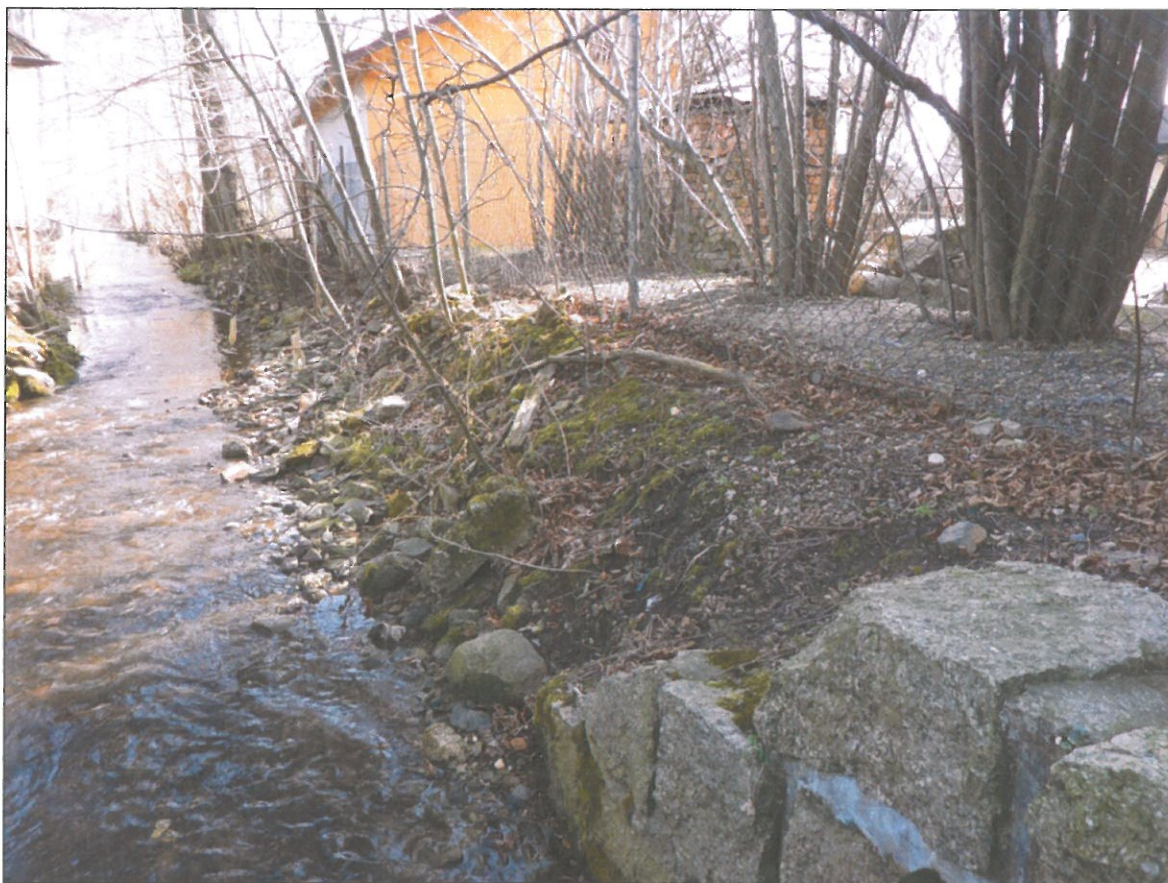
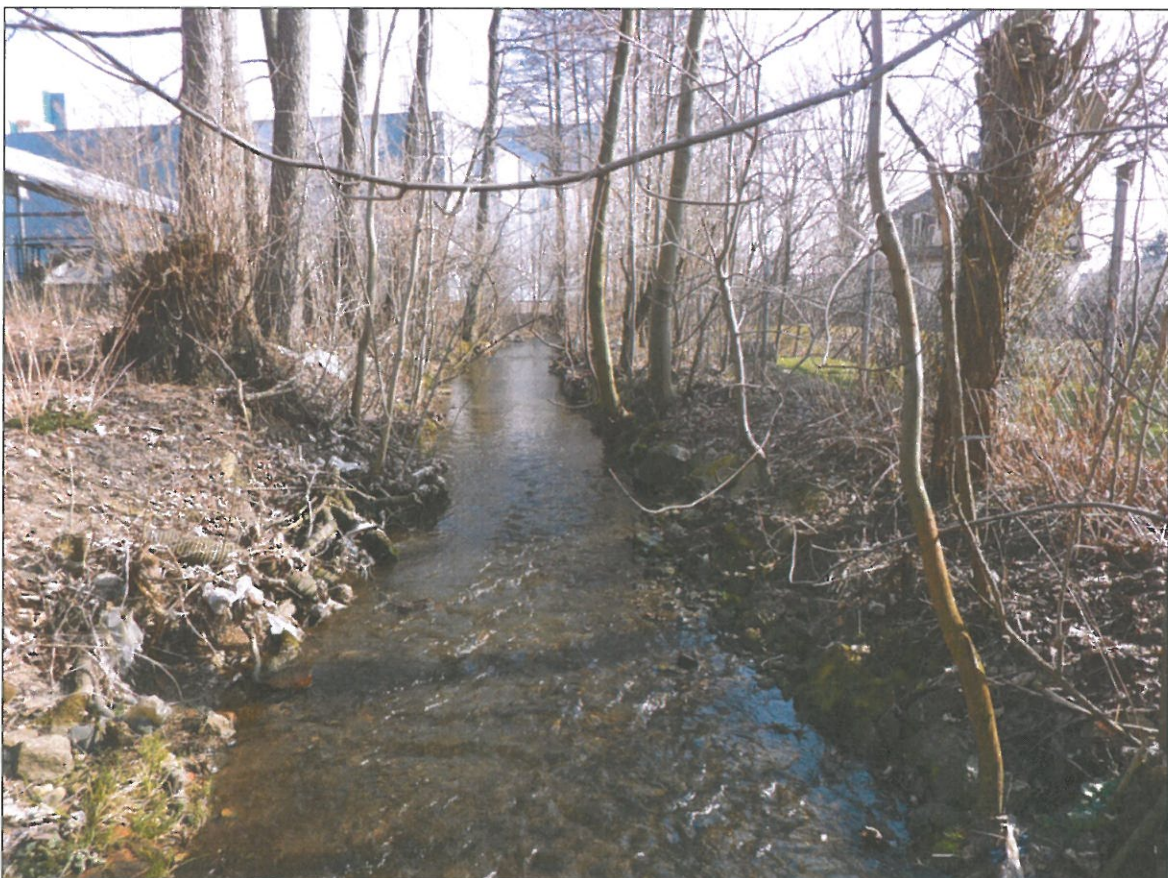
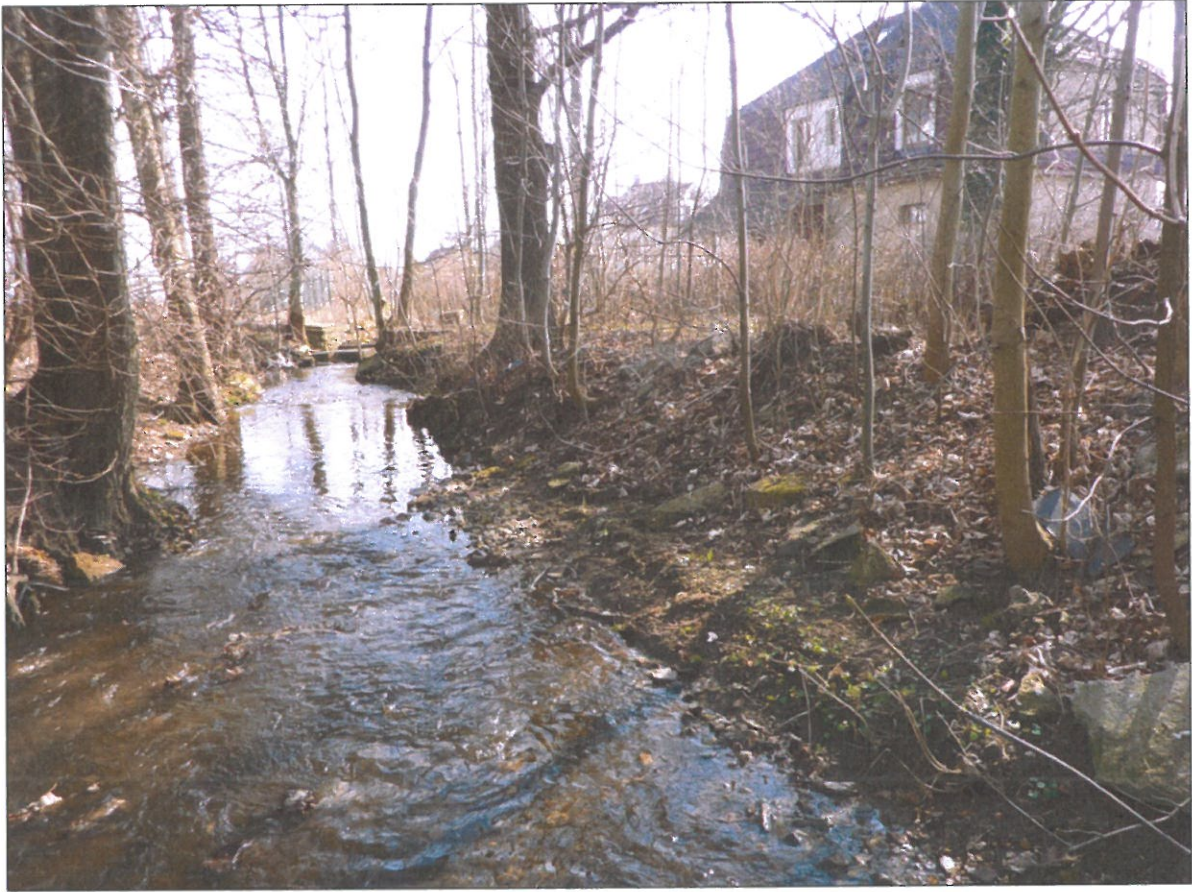
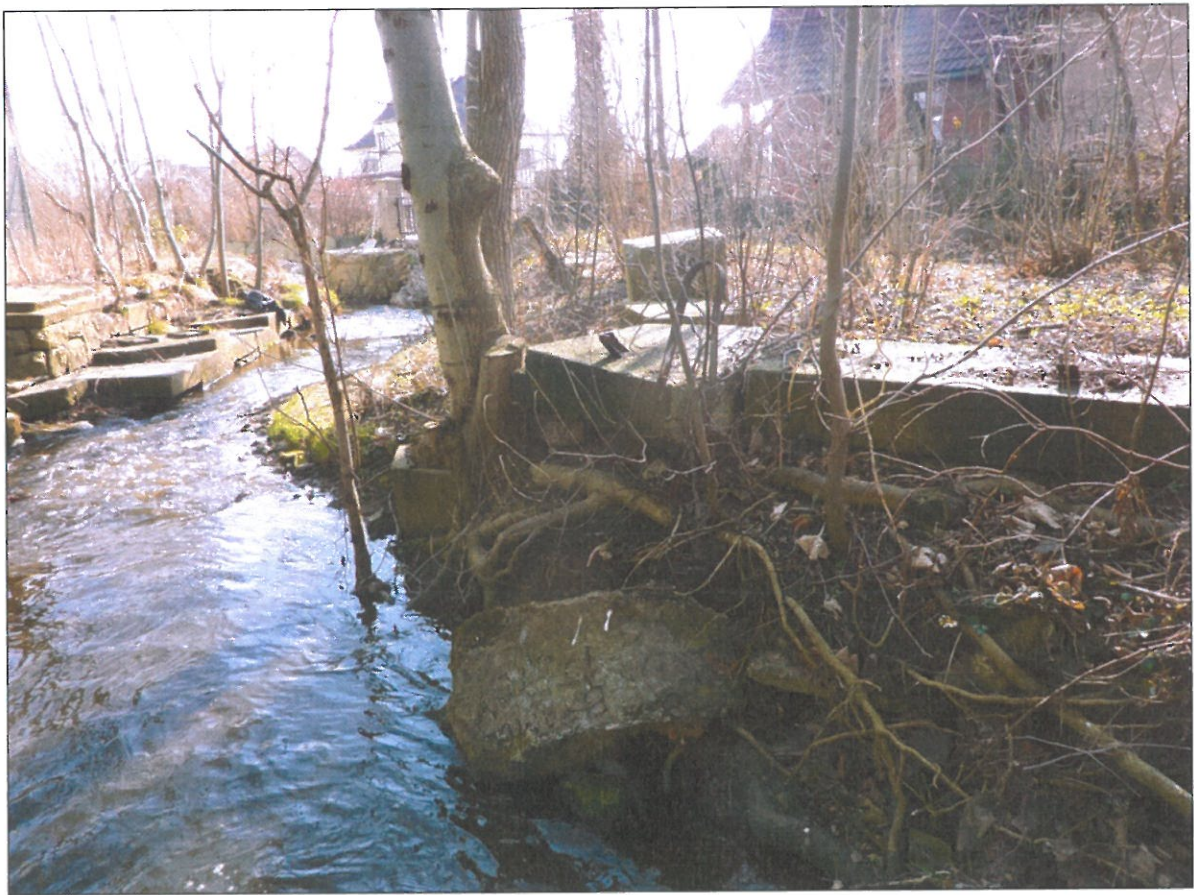
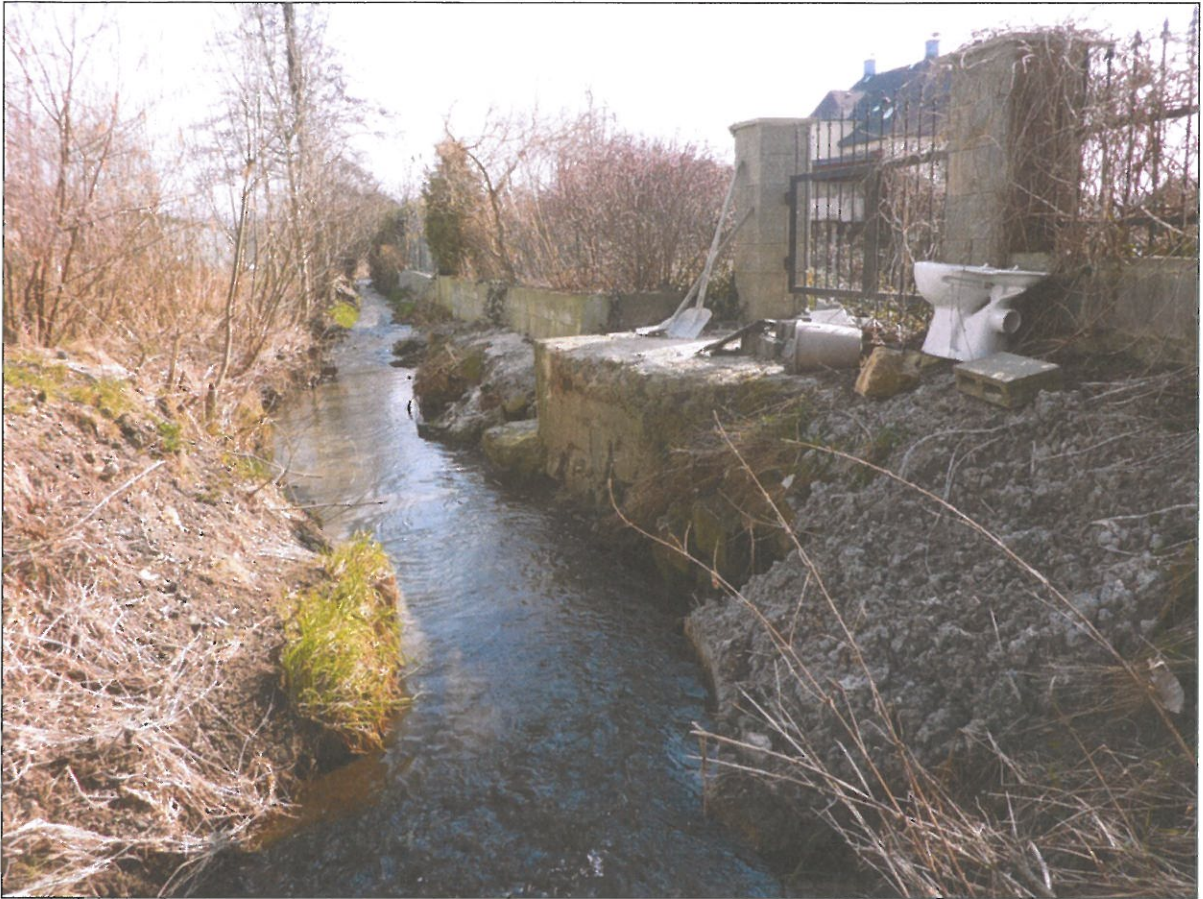
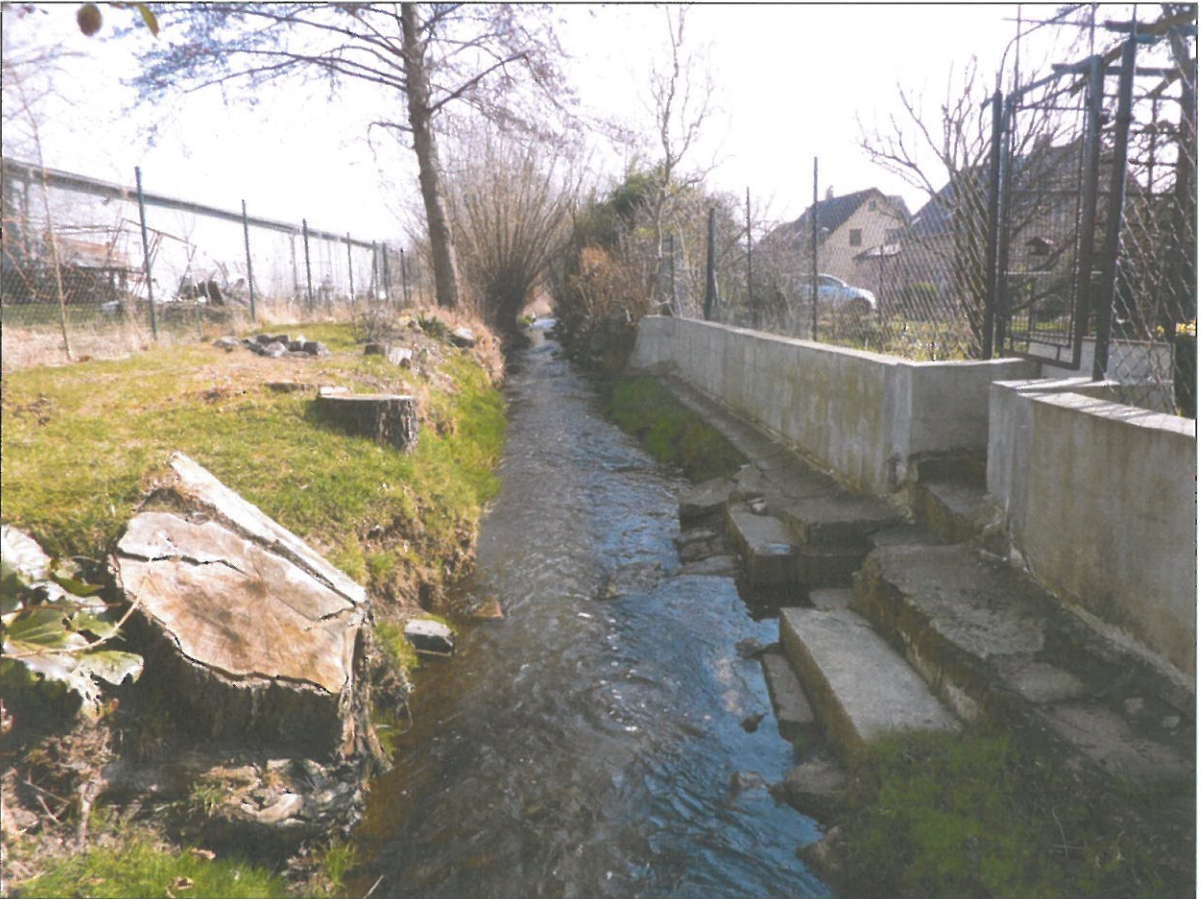
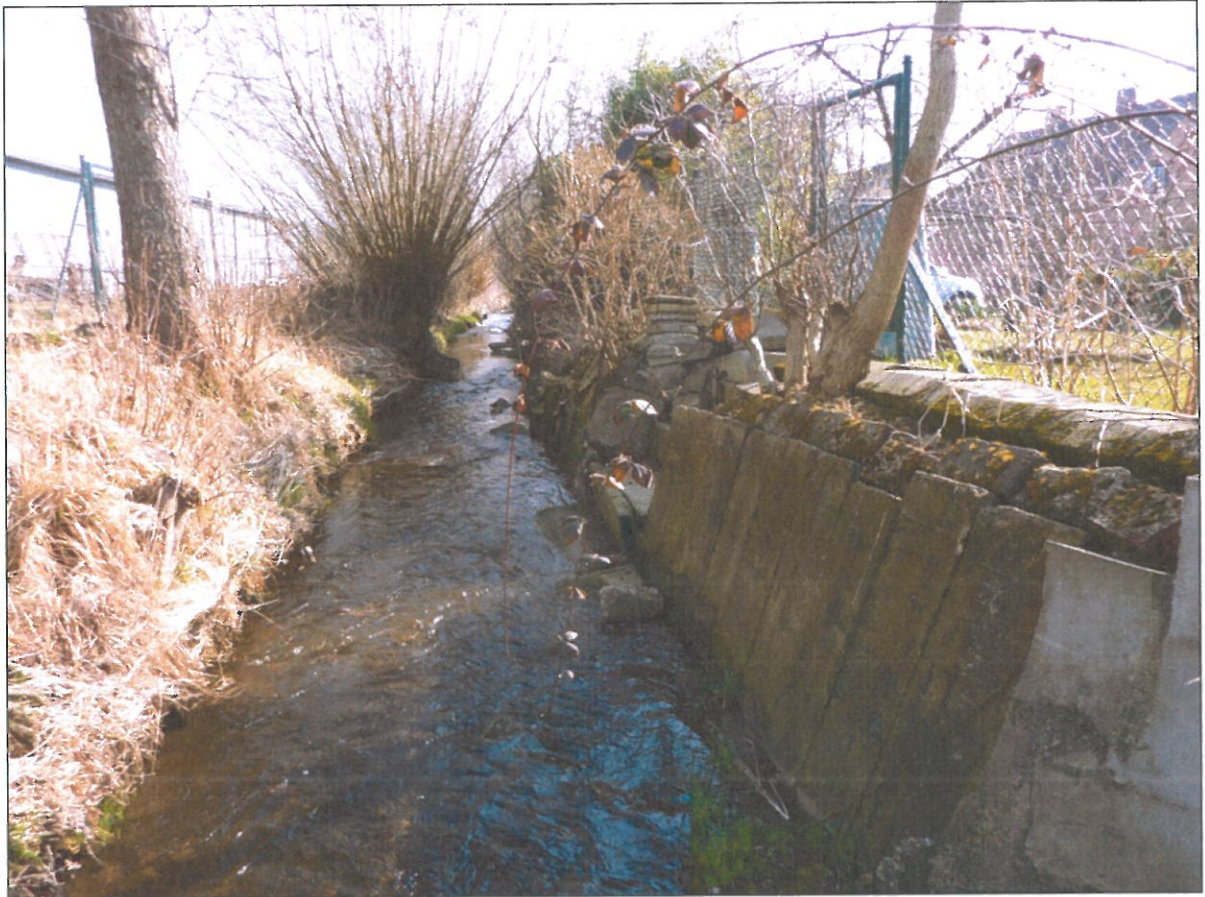
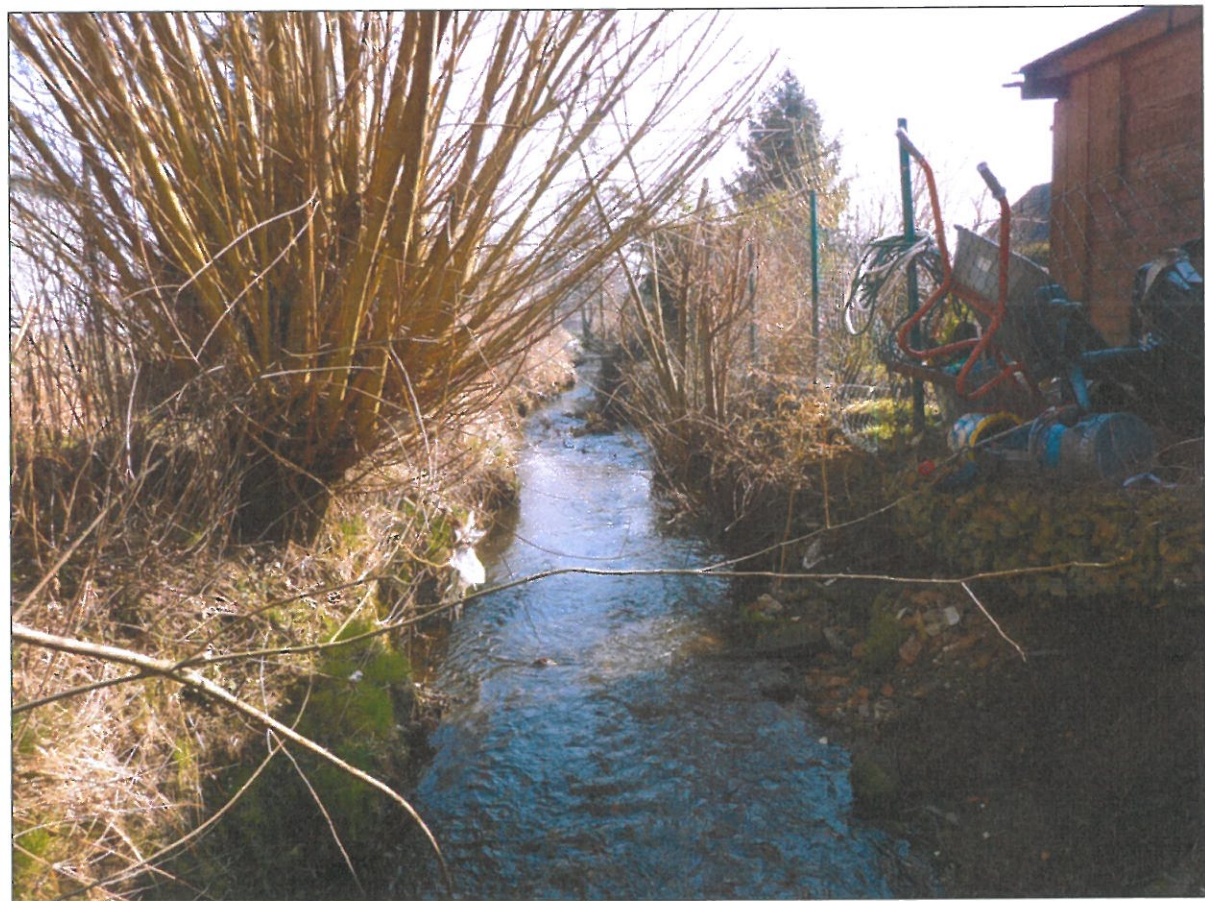
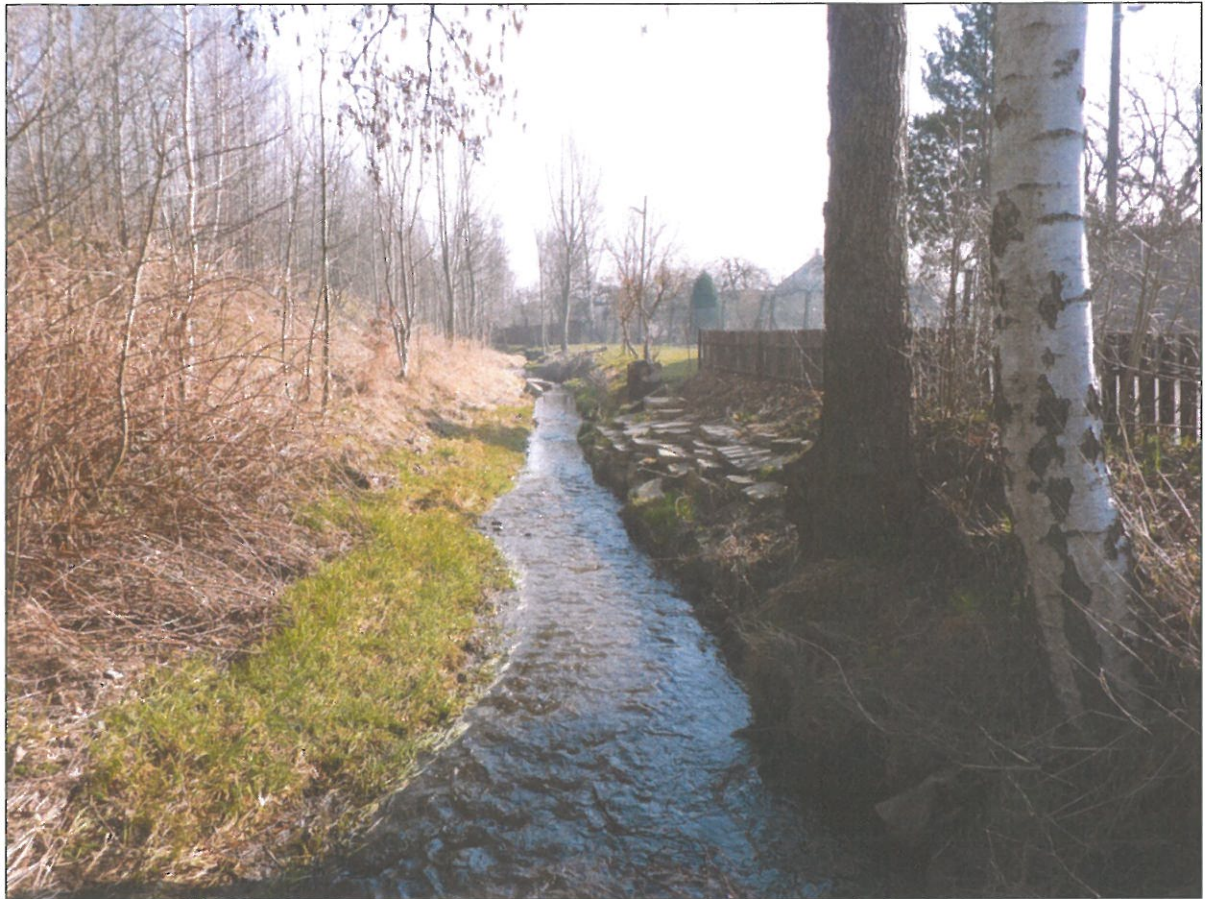
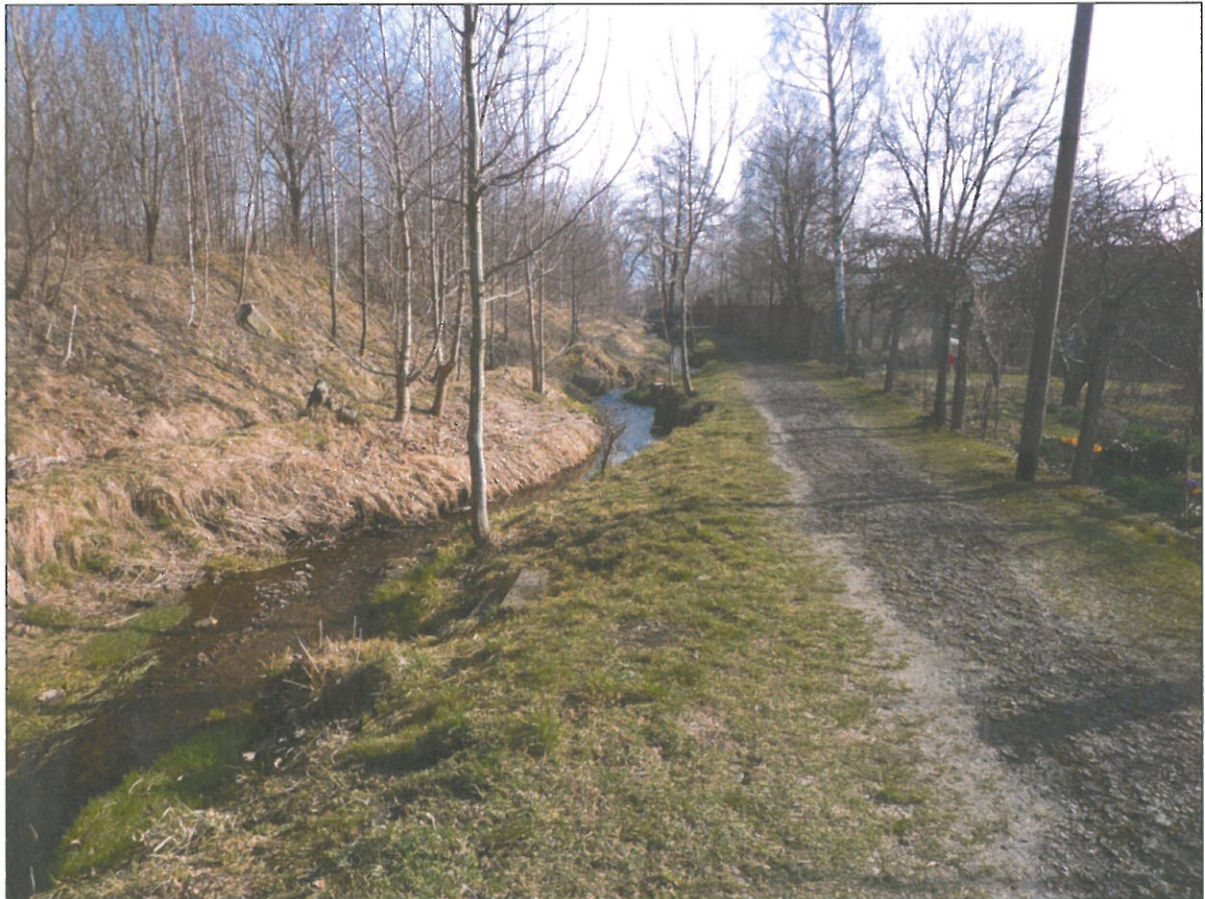
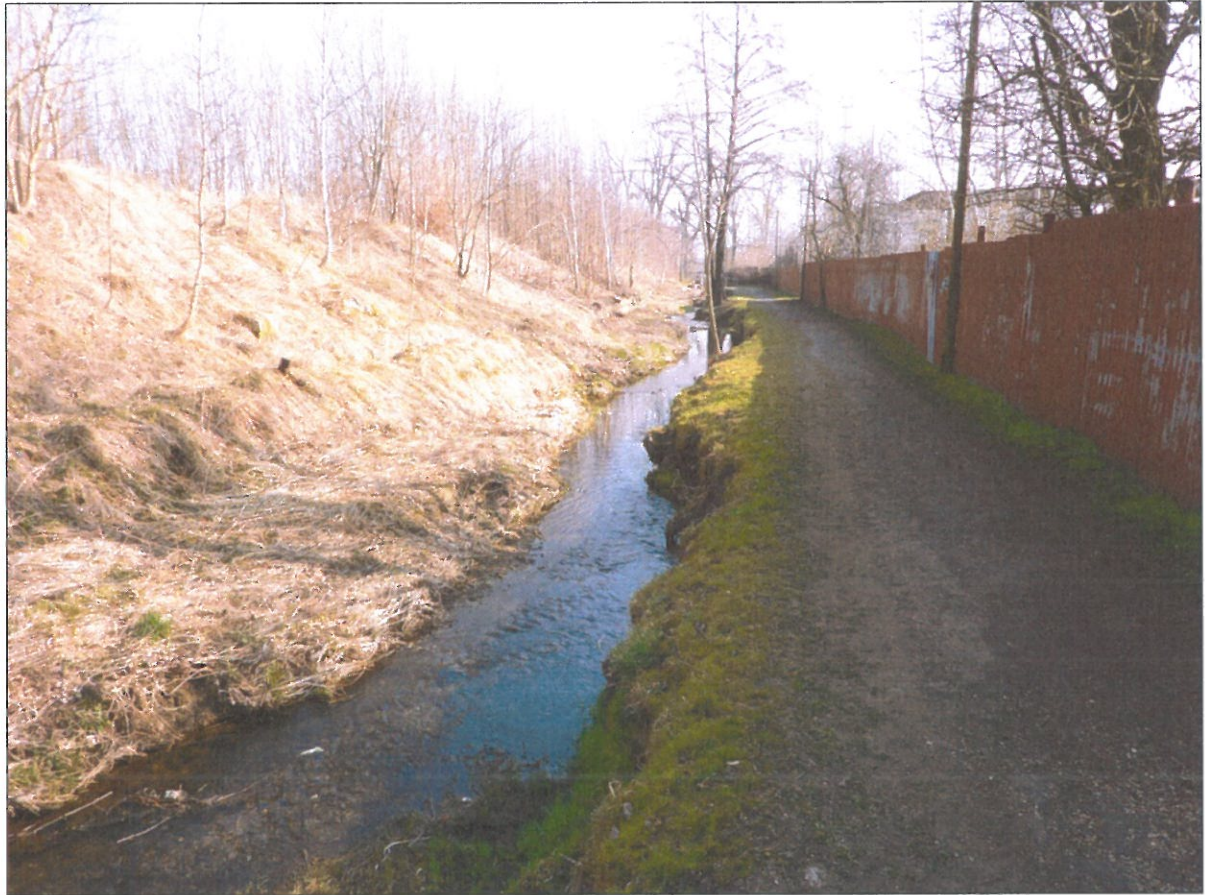
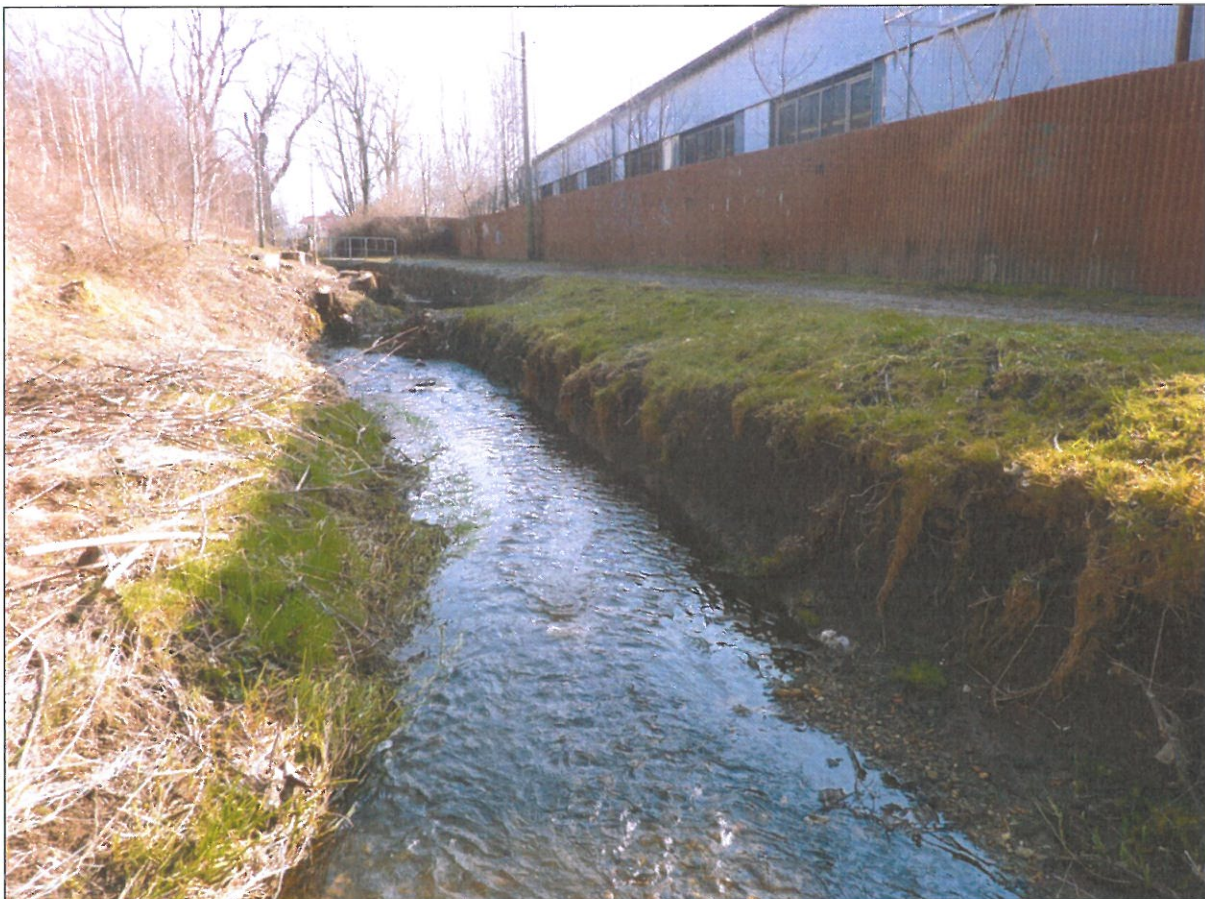
## Fotodokumentace SO 03

**Současný stav:** Stavební objekt tvoří pravý břeh celého řešeného úseku toku, navazuje na zděné křídlo rámového propustku pod komunikací v horní části a opěrnou stěnu z drátokošů v dolní části úseku toku. Tyto objekty nejsou v majetku ani ve správě Povodí Labe, státní podnik a nebudou stavbou dotčeny. Původně

přírodní břeh toku byl na hranici pozemků oplocen majiteli sousedních pozemků (u č.p. 54, 56 a zahrádek ve střední části úseku), části oplocení mají podezdívku ze ztraceného bednění, části břehu jsou „zpevněny“ betonovými deskami apod. Oplocení a betonová „podesta“ u č.p. 54 a oplocení na pozemku p.č. 166/1 zasahují na pozemek toku a jejich odstranění bude nutné v rámci inženýrských činností v průběhu přípravných prací projednat s vlastníky. Torzo vodního díla uvedeného v SO 02 se nachází v menší míře i na pravém břehu toku. Náklady na odstranění konstrukcí budou zohledněny v rozpočtové části následné PD. Břeh je z části porostlý náletovými dřevinami a vzrostlými stromy. V dolní části úseku je koryto přírodní bez oplocení sousedních pozemků, koryto je zahloubeno mezi nezpevněnou cestou (ul. Husitská) a svahem podél areálu bývalých jatek, koryto v tomto úseku částečně meandruje. Meandrující charakter toku v této části by měl být zachován i po realizaci rekonstrukce koryta. V předmětném úseku je navržena kamenná rovinanina z lomového kamene nad 200kg se stabilizační patkou 300 - 500kg. V evidenci majetku Povodí Labe, státní podnik je spodní část úseku v rámci SO 03 vedena jako lichoběžníkový profil s kamennými patkami s dlažbou z lomového kamene.

**Doporučené řešení:** Před zahájením stavebních prací bude nutné pokácet vzrostlé stromy a drobné nálety v místě výstavby. Kácení bude provedeno dle prostorových poměrů, převážně však, vzhledem k omezenému prostoru v místě kácení, bude zvoleno postupné kácení se spouštěním odřezávaných částí. Dřevní hmota z pokáceného stromu bude deponována na předem sjednaných místech a protokolárně předána správci toku. Větve a náletové porosty budou nadrceny na místě příp. odvezeny a zlikvidovány dodavatelem prací dle platné legislativy. Následně bude třeba odstranit pařezy po odkácených stromech v místě stavby v celém úseku SO. Po odstranění vegetace a pařezů bude provedena stabilizační patka rovinaniny ve dně koryta. Patka bude provedena z lomového kamene osazeného na štět, zahloubeného ve dně. O patku bude opřena kamenná rovinanina z lomového kamene nad 200kg s vyklínováním ve sklonu 1:1-1,5 dle prostorových možností a šířky koryta. Parametry rovinaniny budou dimenzovány na  $Q_1 - Q_2$ , konstrukce nesmí zužovat průtočný profil toku a nesmí zasahovat do sousedních pozemků. Spodní stavba bude provedena dle potřeby pod ochranou stavebních jímek, dle pracovních celků na SO. V místě původního vodního díla budou stávající kamenné dílce rozebrány a popř. využity k výstavbě rovinaniny. Náklady na odstranění konstrukce budou zohledněny v rozpočtové části následné PD. Koruna rovinaniny a dotčené plochy budou v rámci dokončovacích prací urovnaný, ohumusovány a osety travním semenem. Během prací nesmí být porušeno sousední oplocení, případné dočasné odstranění bude předem projednáno s vlastníky. V místech, kde oplocení sousedních pozemků zasahuje na pozemek vodního toku, bude projednáno odstranění (přemístění) těchto částí s vlastníky, příp. s vodoprávním úřadem Magistrátu města Liberec. V evidenci majetku Povodí Labe, státní podnik bude stávající DHM (lichoběžníkový profil s kamennými patkami s dlažbou z lomového kamene) upraven (doplněn) o novou úpravu (jednoduchý lichoběžník opevněný kamennou rovinaninou).

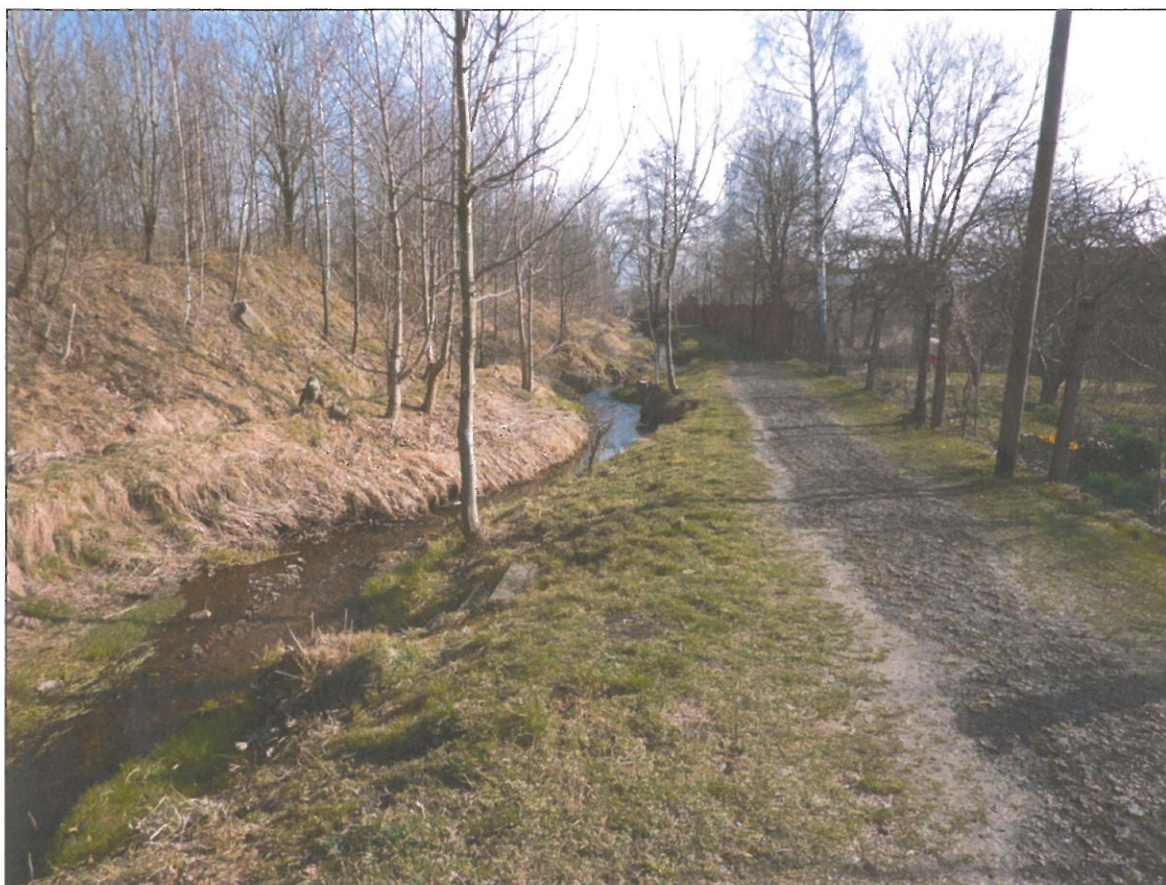
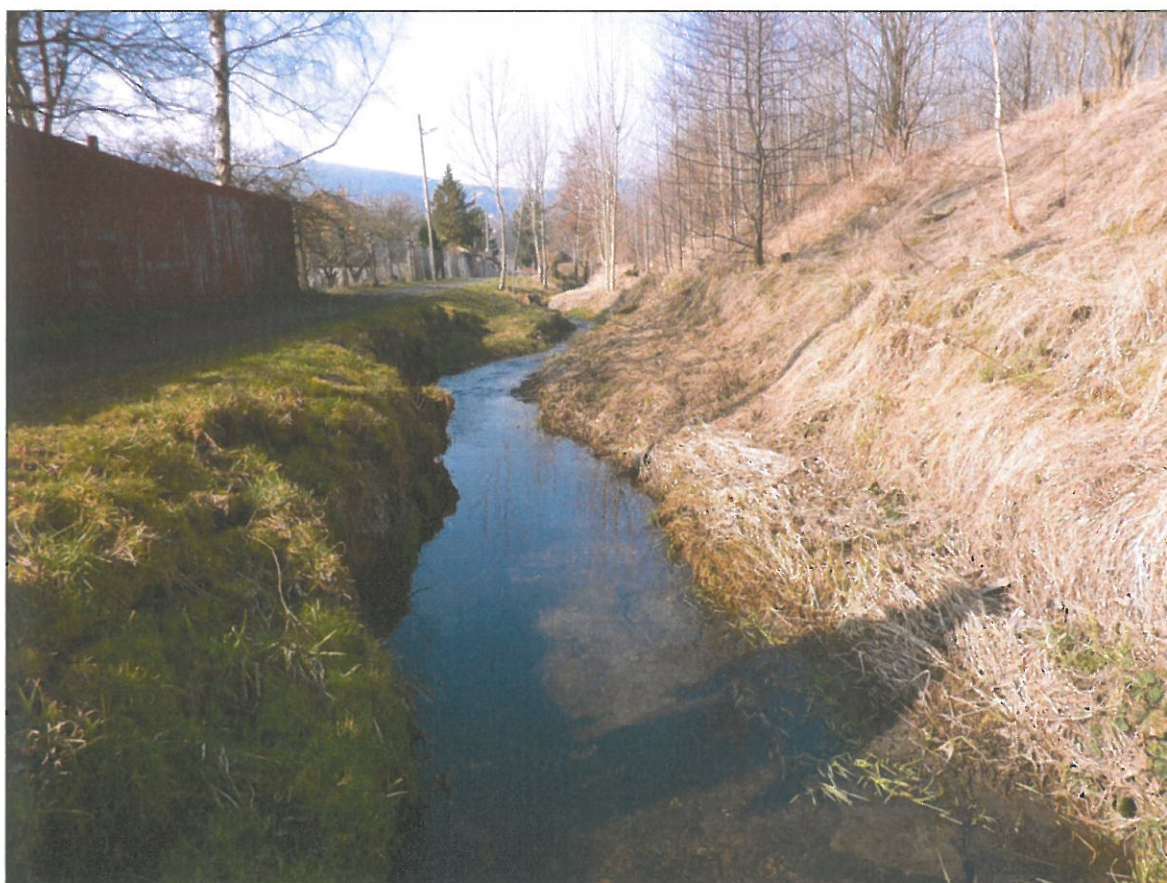
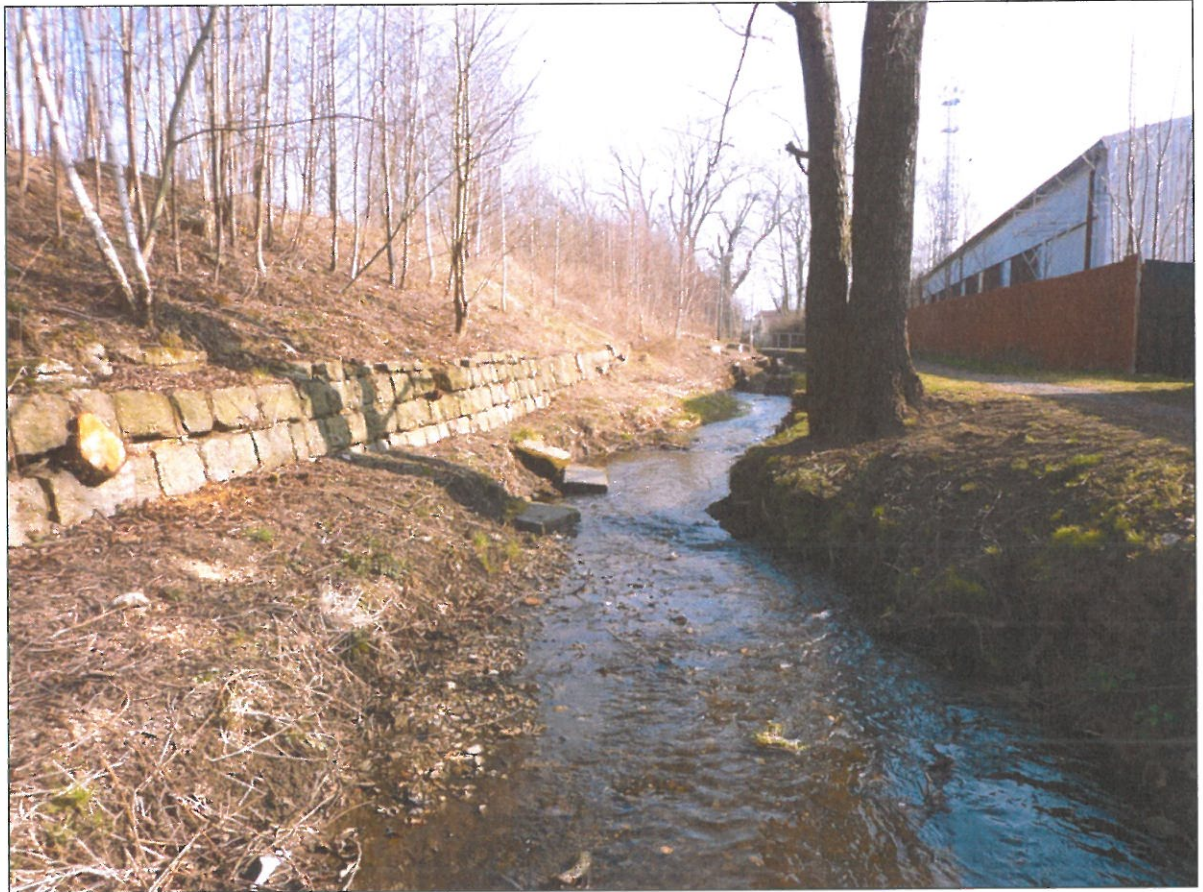
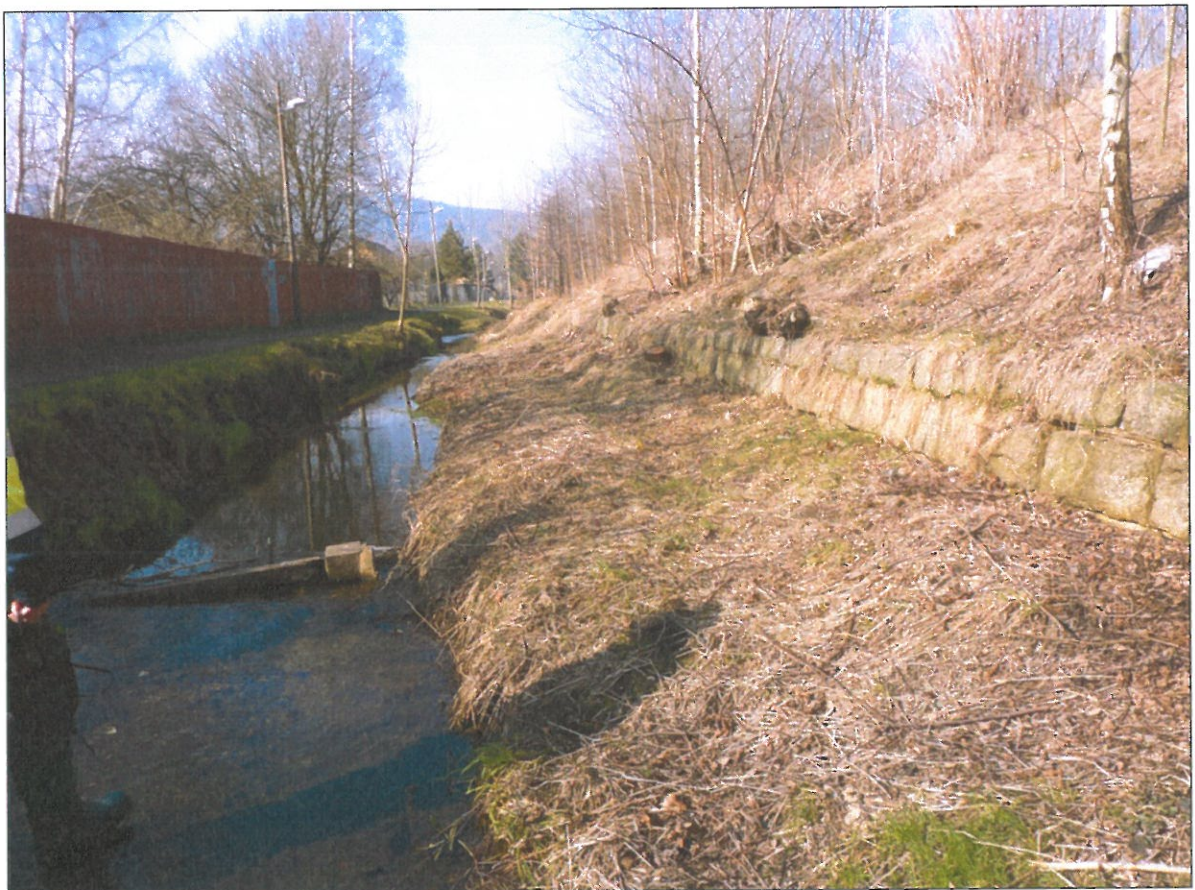
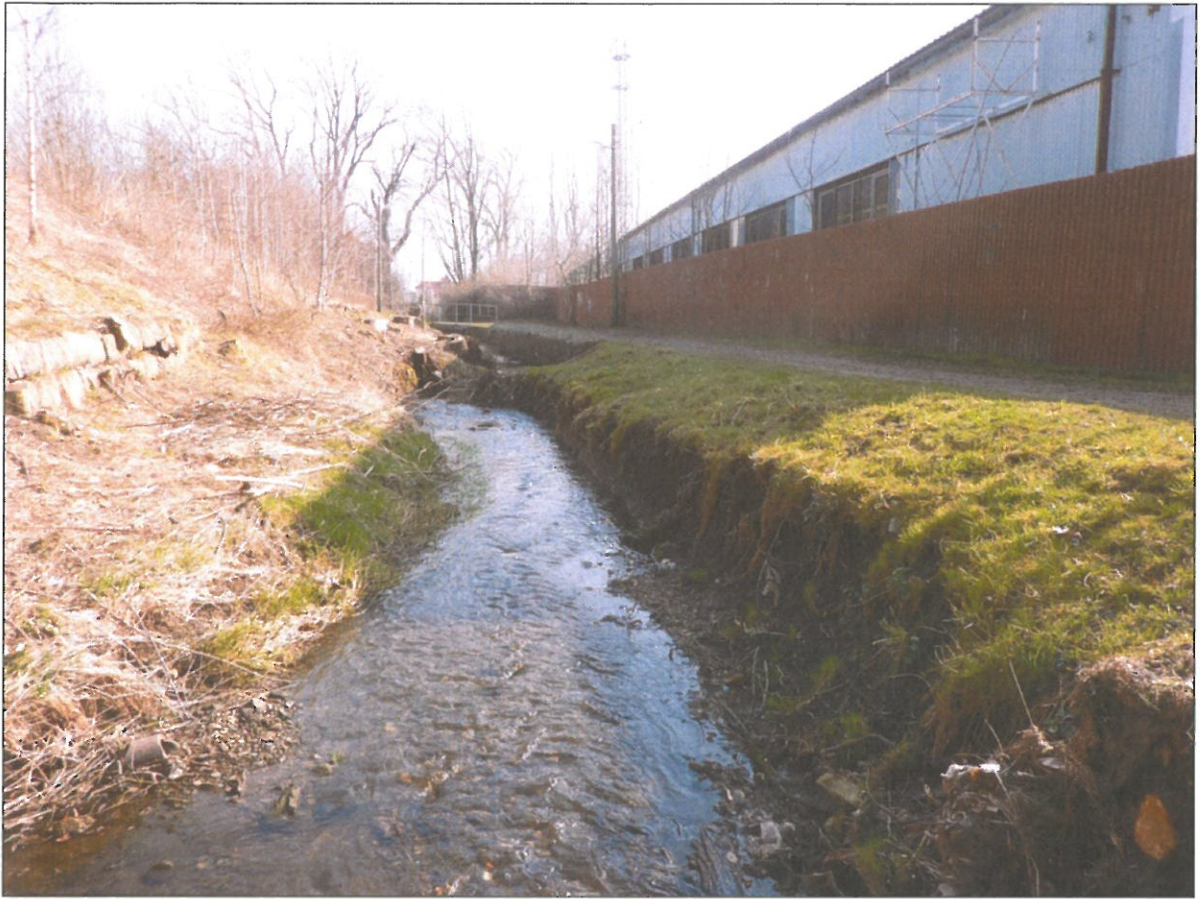
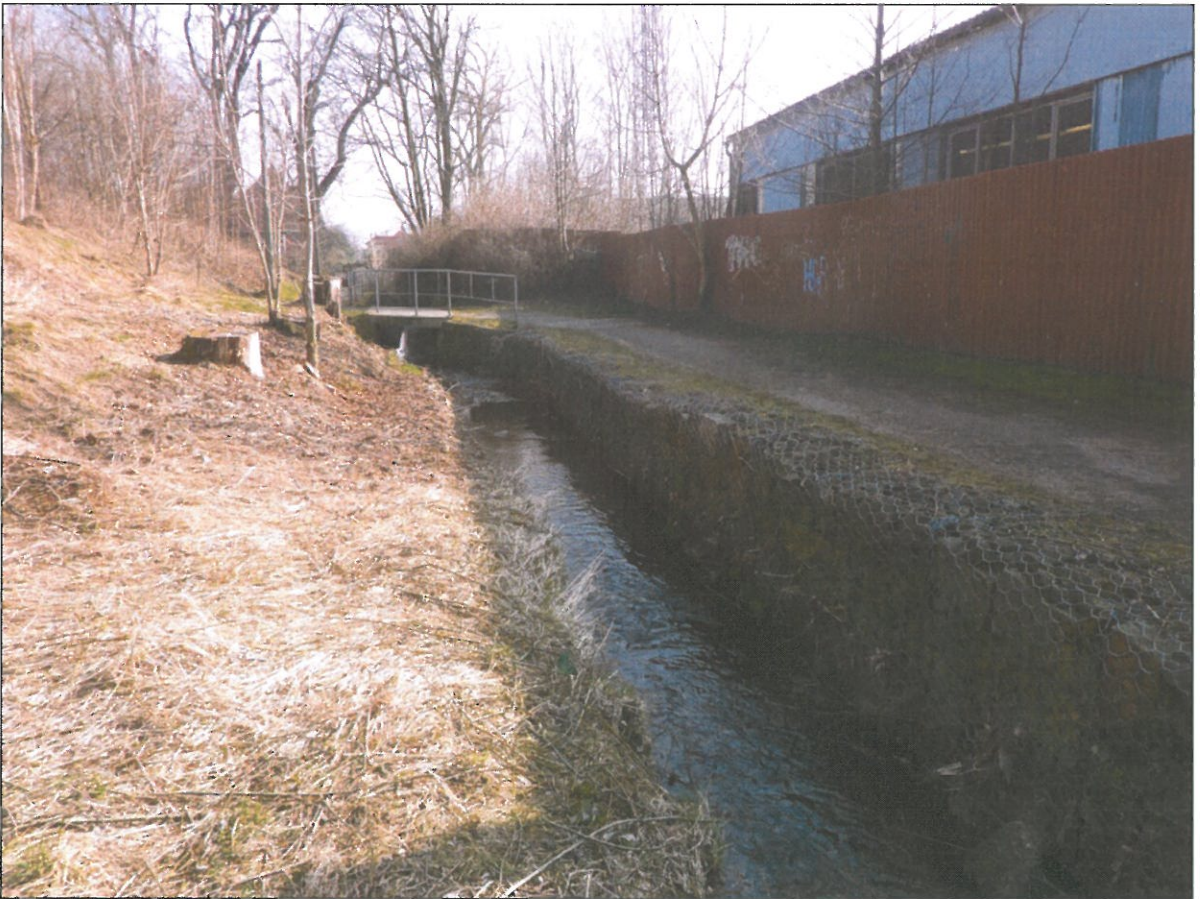
## Fotodokumentace SO 04

**Současný stav:** Stavební objekt řeší celý úsek toku, kde vzhledem k minimálnímu podélnému spádu dochází k ukládání sedimentu na dně koryta a zároveň během zvýšených vodních stavů erodují nezpevněné břehy. Na dně koryta se nachází nánosy i tůň, v konvexních úsecích toku se tvoří jesepy, v konkávních naopak nátrže, v dolní části řešeného úseku v rámci vymezeného pásu tok částečně meandruje. V rámci dokončovacích prací je navrženo vyčištění dna koryta od nánosů a vyrovnaní podélného spádu. V dolní části úseku bude provedeno levobřežní vysvahování břehů koryta ve stávající trase do lichoběžníkového profilu. V evidenci

majetku Povodí Labe, státní podnik je spodní část úseku v rámci SO 04 vedena jako lichoběžníkový profil s kamennými patkami s dlažbou z lomového kamene.

**Doporučené řešení:** V celém úseku toku bude provedeno odtěžení dnových sedimentů a vyrovnaní podélného spádu koryta toku. V dolní části úseku bude od konce SO 02 provedeno vysvahování levého břehu ve sklonu 1:1,5 – 2 směrem k původní plotové podezdívce bývalého areálu jatek, která bude tvořit břehovou hranu koryta. Vysvahování levého břehu bude provedeno až k lávce přes koryto toku v dolní části úseku před rozdělovacím objektem. Vytěžený sediment a přebytečná zemina ze svahování a terénních úprav bude odvezen a zlikvidován dodavatelem prací dle platné legislativy. V rámci projektové přípravy bude třeba odebrat vzorky sedimentu a dle výsledků rozboru stanovit návrh s jejich dalším nakládáním dle platné legislativy. Realizace opravy v rámci SO 04 se stávajícího DHM nedotkne.
