# INVESTIČNÍ ZÁMĚR

## VD Fryšták – rekonstrukce vzdušného líce hráze

| Datum: | 31. 3. 2016 |

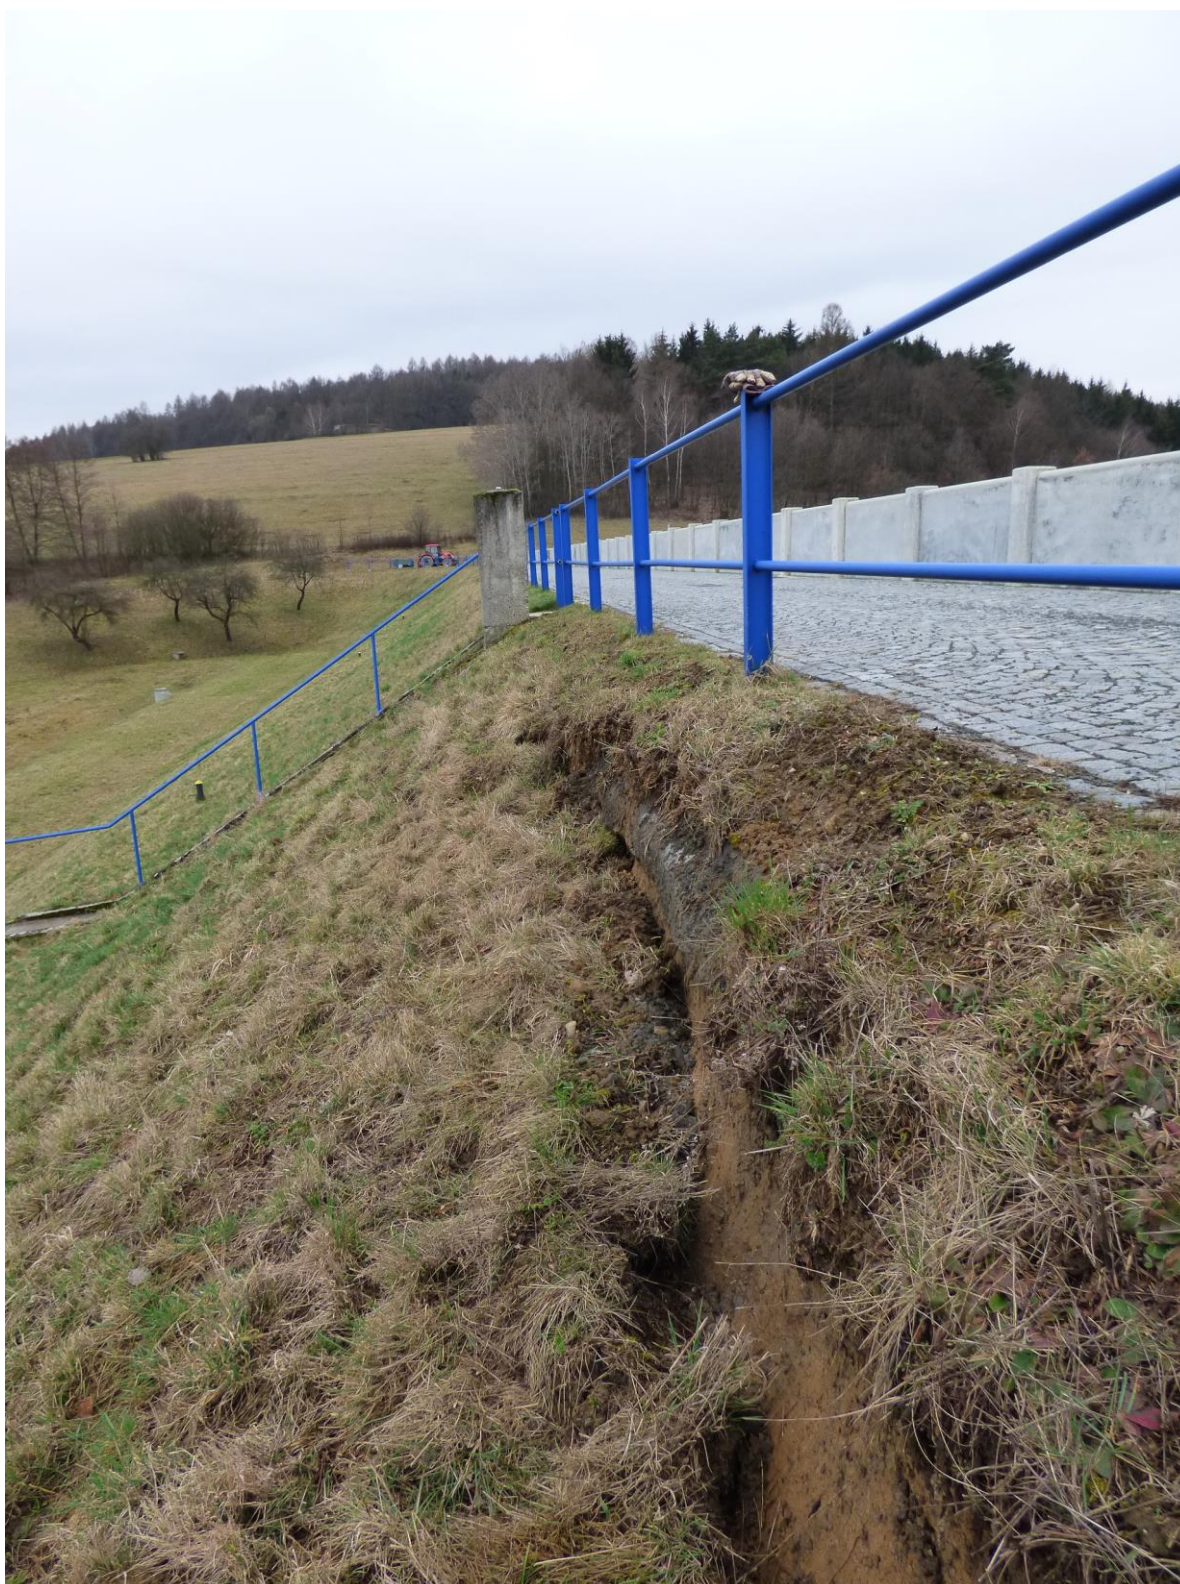
Příloha č. 3 – Zhlaví sesuvu, vytvořeného po deštích v únoru 2016

*Počátkem roku 2016 se porucha stejného typu na hrázi VD Fryšták (sesuv vzdušného líce hráze) projevila znovu, tentokrát v (cca 20 ~ 30 m) části přiléhající zleva ke schodišti. Po výraznějších dešťových srážkách v druhé polovině února se dala výrazněji do pohybu horní třetina vzdušného líce těsně pod korunou hráze. Sesuv je lokální, pravděpodobně do hloubky cca 0,5 m. Zhlaví sesuvu je těsně pod korunou hráze. Zde je odkryto zakončení PVC fólie s ochrannými vrstvami z geotextílie, která je položena pod vozovkou celé koruny hráze. Fólie je spádována od vlnolamové zídky k zábradlí ve vzdušní hraně koruny. Při prohlídce sesuvu bylo pak zaznamenáno zjevné odkapávání vody z fólie a geotextílie přímo do zhlaví smykové plochy (viz příloha č.4).*

Pokud by nebylo v dohledné době přikročeno ke konečné sanaci aktuálního (vznik 02/2016) sesuvu vzdušného líce, hrozí při opětném výskytu zvýšených srážek usmyknutí celé povrchové vrstvy líce v pásu cca 30 m od koruny až po přítěžovací lavici, těsně vedle schodiště. Nebyla zde totiž odstraněna možnost dotování smykové plochy vodou prosáklou z koruny hráze. Následně potom by mohlo dojít k narušení vlastního tělesa hráze (zbaveného opevnění), což by mohlo vést k závažnější poruše celé hráze.

- sejmutí drnu na horní a střední třetině vzdušného líce hráze (vč. horní vzdušné bermy),
- odtěžení povrchové, narušené humózní vrstvy vzdušného líce hráze v jeho horní a střední části v celé její tloušťce (~0,5 m), tj. až po potenciální smykovou plochu,

- provedení svodných potrubí (k odvedení srážkové vody zachycené sběrným drénem pod vzdušnou hranou koruny) vedených ve 2 místech ze vzdušní hrany koruny do drenážních šachet na drénu přítěžovací lavice a v 1 místě ze vzdušní hrany koruny do portálu odpadní chodby spodních výpustí,

- dosypání horní a střední části vzdušného líce (mezi korunou hráze a přítěžovací lavicí) do sklonu 1 : 2, přičemž
  - násyp bude z hutněného jílovohlinitého materiálu,

- provedení sběrného drenážního potrubí vč. filtračních vrstev pod vzdušní hranou koruny po její celé délce (pro zachycení srážkové vody odváděné fólií v podloží vozovky ke vzdušnému líci) vč. osazení kontrolních šachtiček cca po 25 m,

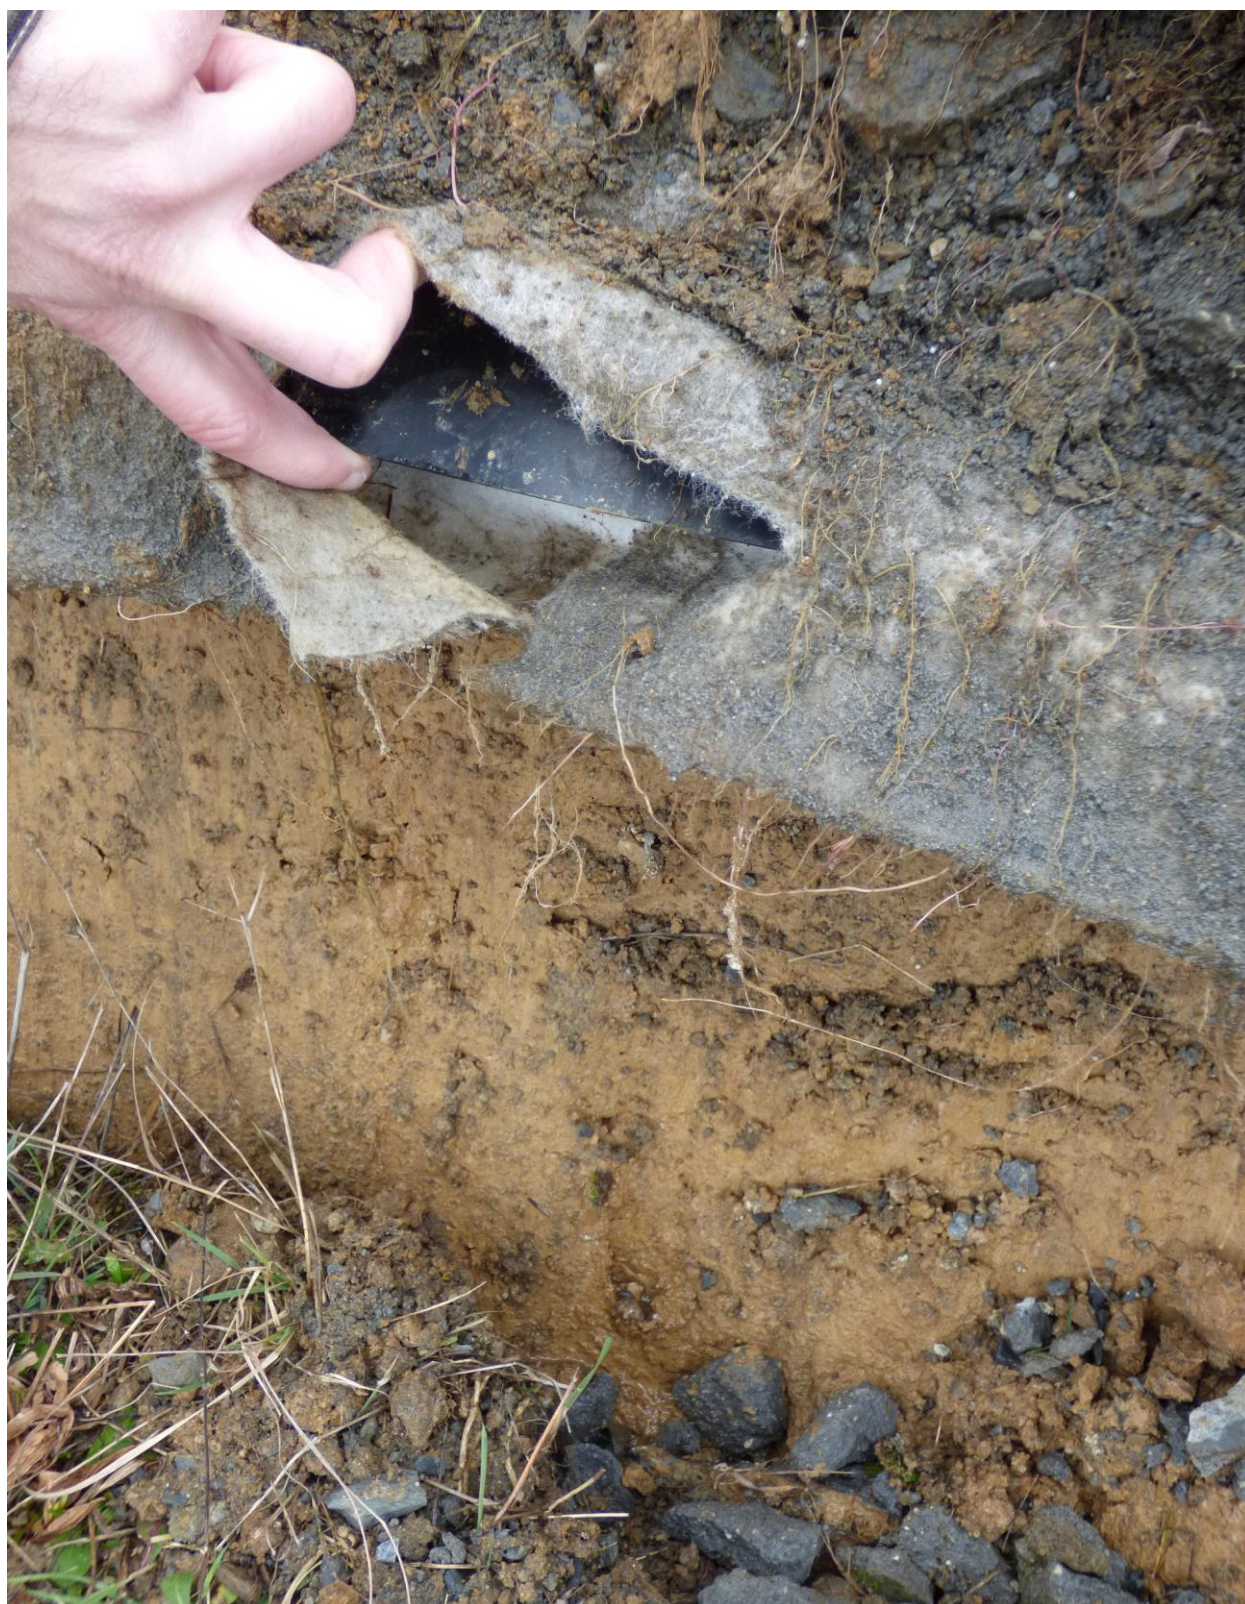
Příloha č. 4 – Detail ukončení těsnící folie s geotextílií ve zhlaví sesuvu, vytvořeného v únoru 2016

S ohledem na dřívější, postupný, několikrát výskyt sesuvů v různých místech na horní části vzdušného líce hráze se jeví již jako prakticky nezbytné provést celoplošné sanační opatření, které by zamezovalo jejich vzniku. Toto je v poslední době zdůrazněno i zjištěním o přímém odvádění srážkové vody prosáklé na koruně hráze po fólii, přímo do styčné plochy mezi povrchovou humózní vrstvou na vzdušném líci a materiálem vlastního tělesa hráze.
