„Projektová dokumentace pro stavební povolení a pro podání žádosti o podporu z IROP pro „Provozně nízkonákladový depozitář Čáslav“

Část: Bourací práce

Fotodokumentace

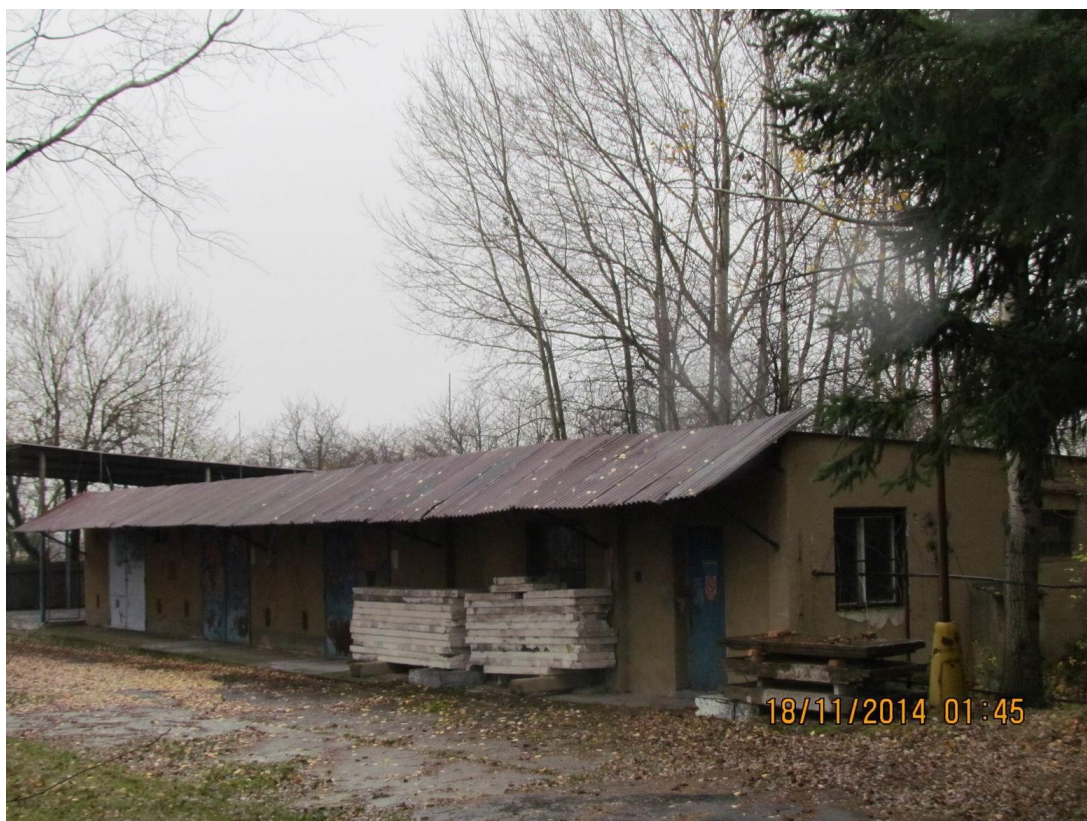
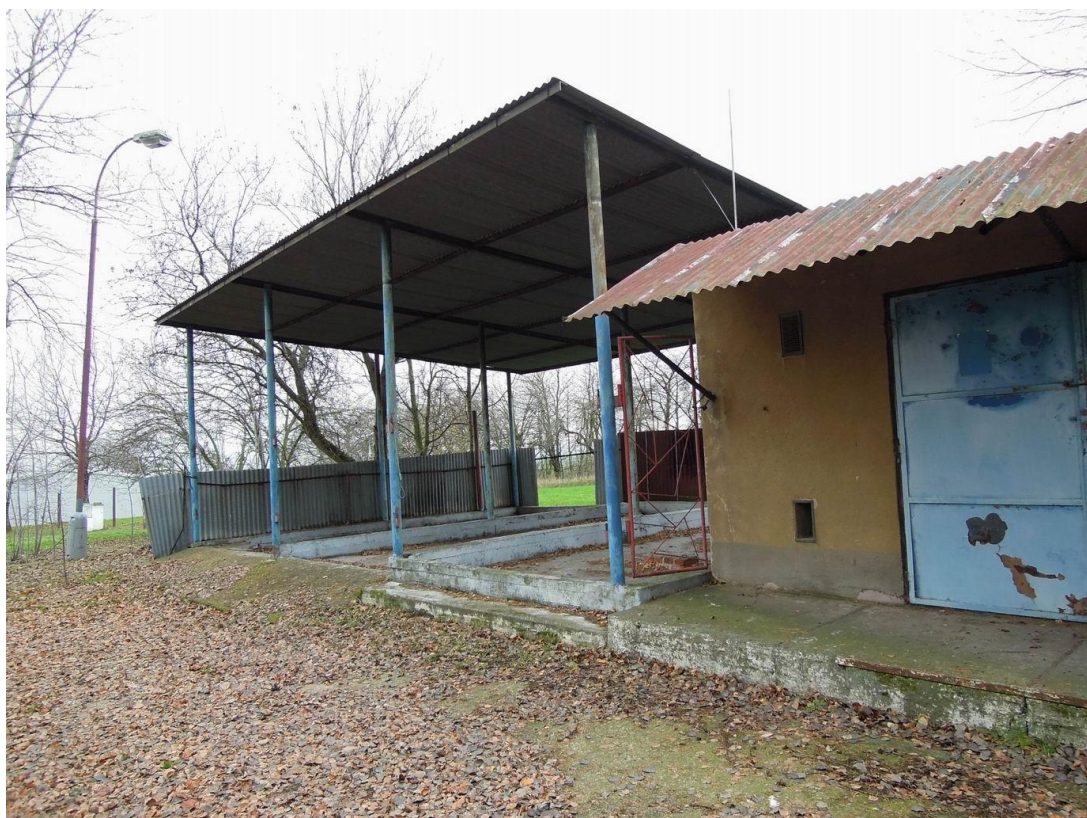
Skladový objekt

tvoří přízemní zděná část, vstupy do jednotlivých prostor jsou řešeny samostatně ze společného zápraží a část objektu tvoří otevřený, na betonové desce osazený, ocelový přístřešek krytý vlnitým plechem.

Před zahájením bouracích prací bude nutno provést vykácení náletových dřevin. Oba objekty budou vybourány včetně podkladních vrstev.

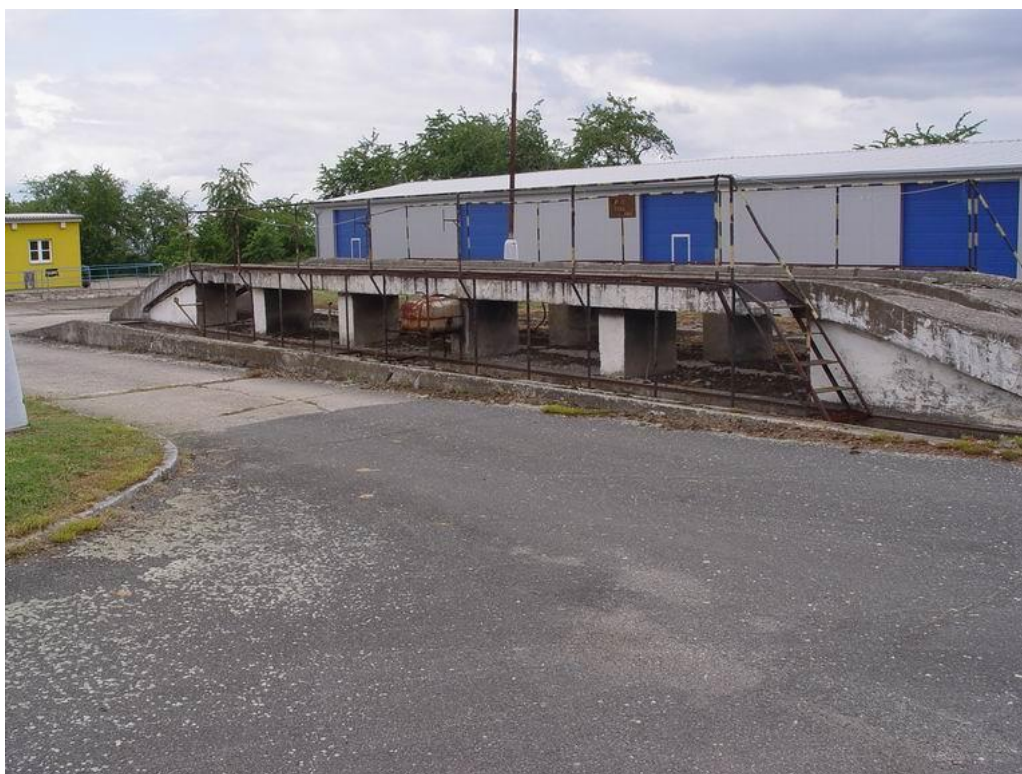
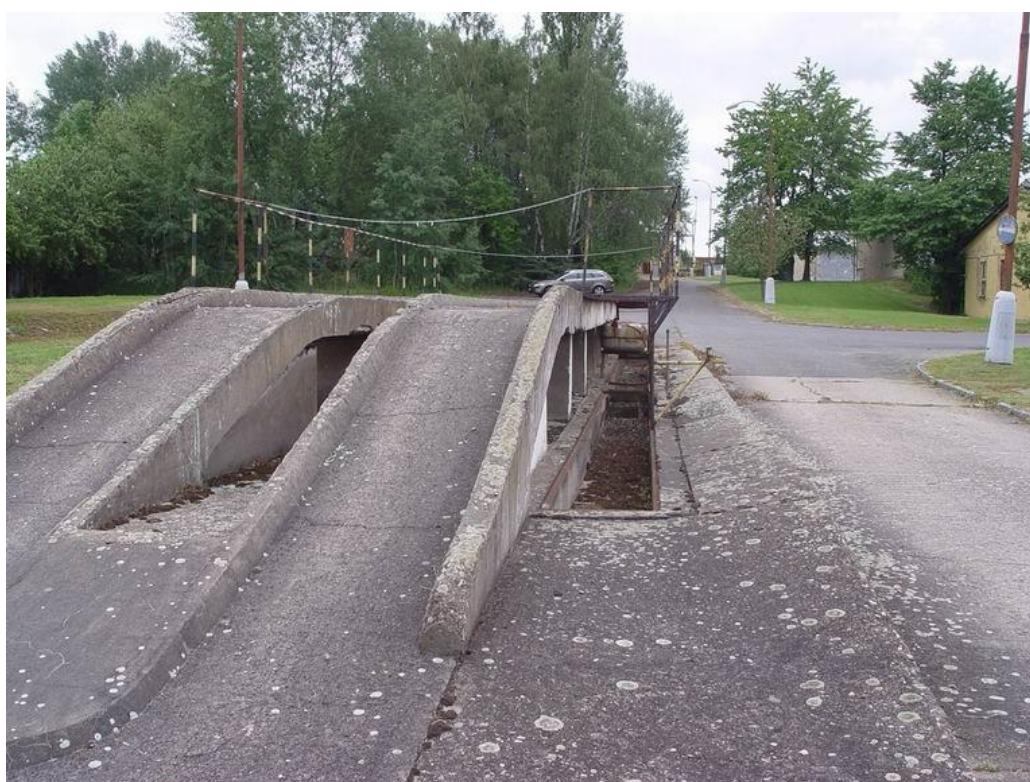
Rampa 1/1

železobetonová monolitická rampa je v havarijním stavu, místy odhalená zkorodovaná výztuž. Na SV straně pravděpodobně podzemní jímka, nezřetelné obrysy zarostlé v terénu, dva zarezlé poklopy – nepřístupné.

Po obou delších stranách pozůstatky ocelové lávky a beton. odtokových žlabů.
