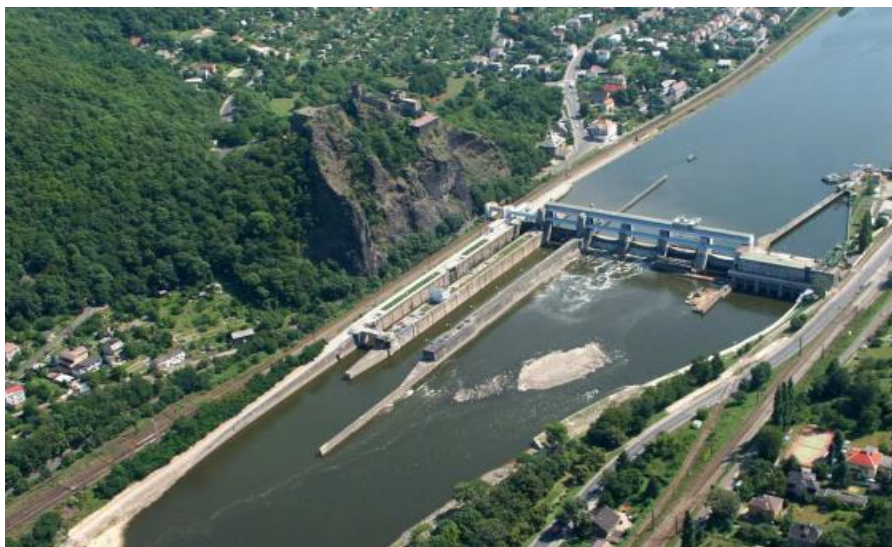
Střekov

HORNÍ OHLAVÍ									
Současný stav čekacího stání na horním ohlaví									
Pevné molo ocelové konstrukce, vybavené intercomem									
pevné/ plovoucí	výstup na břeh	napojení na komun.	viditelnost semaforu	elektřina	osvětlení	intercom	odpočívka	wc	
pevné	ANO	NE	ANO	NE	NE	ANO	ANO	NE	
Návrhovaná úprava čekacího stání na horním ohlaví									
Rekonstrukce stávajícího pevného mola									
pevné/ plovoucí	výstup na břeh	napojení na komun.	viditelnost semaforu	elektřina	osvětlení	intercom	odpočívka	wc	
ANO	ANO	ANO	ANO	NE	ANO	ANO	ANO	NE

DOLNÍ OHLAVÍ									
Současný stav čekacího stání na dolním ohlaví									
Plovoucí ocelové molo umístěné 200 m pod vodním PK a vybavené intercomem									
pevné/ plovoucí	výstup na břeh	napojení na komun.	viditelnost semaforu	elektřina	osvětlení	intercom	odpočívka	wc	
plovoucí	ANO	NE	NE	NE	NE	ANO	NE	NE	
Navrhovaná úprava čekacího stání na dolním ohlaví									
rekonstrukce a dovybavení stávajícího ocelového můstku o odpočívku									
pevné/ plovoucí	výstup na břeh	napojení na komun.	viditelnost semaforu	elektřina	osvětlení	intercom	odpočívka	wc	
plovoucí	ANO	ANO	ANO	NE	ANO	ANO	ANO	NE

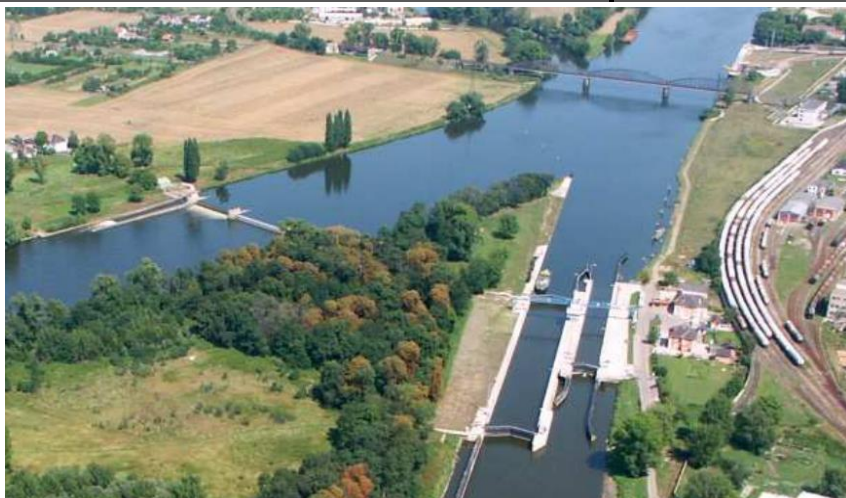
Lovosice

HORNÍ OHLAVÍ									
Současný stav čekacího stání na horním ohlavi									
Pevné molo ocelové konstrukce (štetovnice s poloroštem), vybavené intercomem, umístěné v blízkosti potahové stezky									
pevné/ plovoucí	výstup na břeh	napojení na komun.	viditelnost semaforu	elektřina	osvětlení	intercom	odpočívka	wc	
pevné	ANO	NE	ANO	ANO	NE	ANO	NE	NE	
Návrhovaná úprava čekacího stání na horním ohlavi									
Celková rekonstrukce pevného mola (rozšíření), dovybavení o odpočívku, WC									
pevné/ plovoucí	výstup na břeh	napojení na komun.	viditelnost semaforu	elektřina	osvětlení	intercom	odpočívka	wc	
ANO	ANO	ANO	ANO	ANO	ANO	ANO	ANO	ANO

DOLNÍ OHLAVÍ									
Současný stav čekacího stání na dolním ohlavi									
Plovoucí ocelové molo umístěné těsně za svodidly a vybavené intercomem, molo je krátké a umístění za svodidly není vyhovující									
pevné/ plovoucí	výstup na břeh	napojení na komun.	viditelnost semaforu	elektřina	osvětlení	intercom	odpočívka	wc	
plovoucí	ANO	NE	NE	NE	NE	ANO	NE	NE	
Návrhovaná úprava čekacího stání na dolním ohlavi									
rekonstrukce stávajícího plovoucího můstku a jeho posunutí níže po toku, doplnění o odpočívku									
pevné/ plovoucí	výstup na břeh	napojení na komun.	viditelnost semaforu	elektřina	osvětlení	intercom	odpočívka	wc	
plovoucí	ANO	ANO	ANO	NE	ANO	ANO	ANO	NE

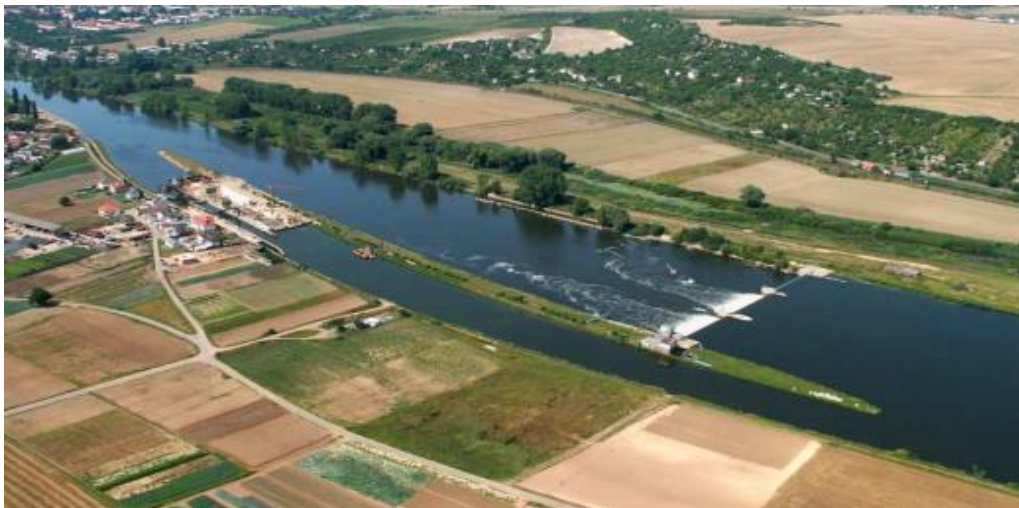
České Kopisty

Pevné betonové molo vybavené žebříkem, rohatinkami, intercomem, prostor je osvětlen

Plovoucí ocelové molo umístěné 300 m pod vodním PK a vybavené intercomem

Rekonstrukce pevného mola, dovybavení zázemím (WC, odpočívka)

Rekonstrukce a dovybavení stávajícího ocelového můstku o odpočívku

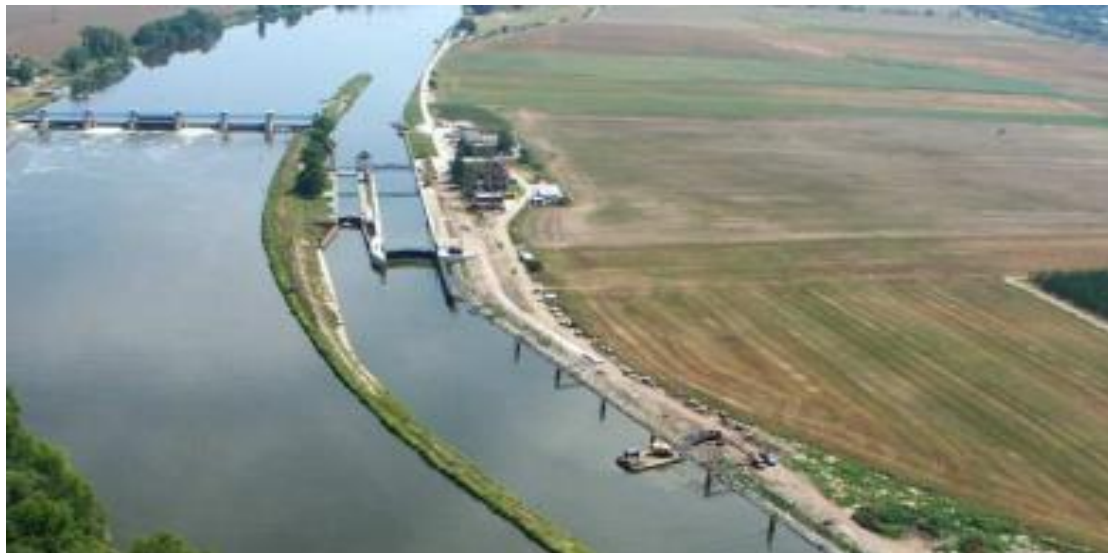
Štětí

Pevné betonová hrana s přístupových schodištěm vybavené pacholátky a intercomem

Plovoucí ocelové molo umístěné těsně za svodidly a vybavené intercomem, molo je krátké a umístění blízko za svodidly není vyhovující

Celková rekonstrukce pevného mola (rozšíření), dovybavení o dopočívkou, WC

Rekonstrukce a dovybavení stávajícího ocelového můstku, jeho posunutí dále od svodidel

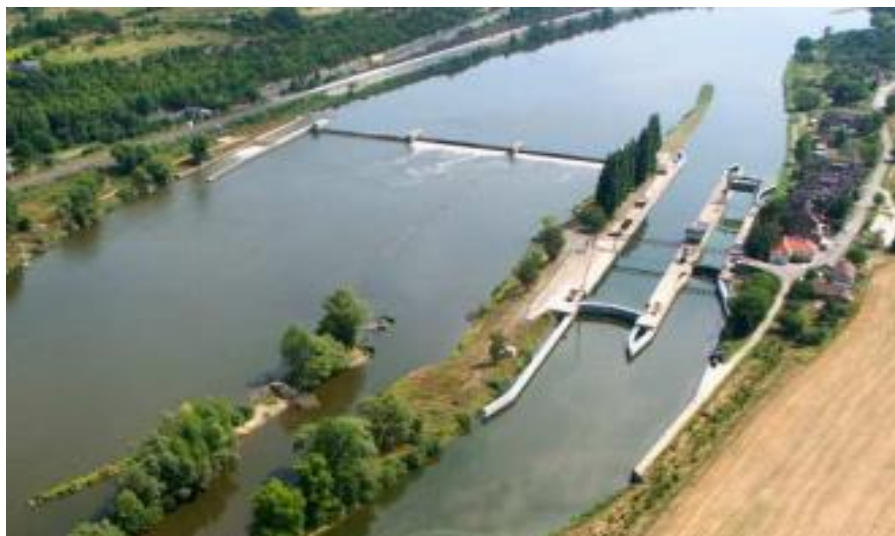
Dolní Beřkovice

HORNÍ OHLAVÍ									
Současný stav čekacího stání na horním ohlaví									
Pevné molo ocelové konstrukce, vybavené intercomem									
pevné/ plovoucí	výstup na břeh	napojení na komun.	viditelnost semaforu	elektřina	osvětlení	intercom	odpočívka	wc	
pevné	ANO	NE	ANO	NE	NE	ANO	NE	NE	
Návrhovaná úprava čekacího stání na horním ohlaví									
Připravována celková modernizace čekacího stání Ředitelstvím vodních cest									
pevné/ plovoucí	výstup na břeh	napojení na komun.	viditelnost semaforu	elektřina	osvětlení	intercom	odpočívka	wc	
PEVNÉ	ANO	ANO	ANO	ANO	ANO	ANO	ANO	NE

DOLNÍ OHLAVÍ									
Současný stav čekacího stání na dolním ohlaví									
betonové schodiště									
pevné/ plovoucí	výstup na břeh	napojení na komun.	viditelnost semaforu	elektřina	osvětlení	intercom	odpočívka	wc	
pevné	ANO	NE	NE	NE	ANO	ANO	NE	NE	
Navrhovaná úprava čekacího stání na dolním ohlaví									
Výstavba nového čekacího stání (plovoucí molo)									
pevné/ plovoucí	výstup na břeh	napojení na komun.	viditelnost semaforu	elektřina	osvětlení	intercom	odpočívka	wc	
plovoucí	ANO	ANO	ANO	NE	ANO	ANO	NE	NE

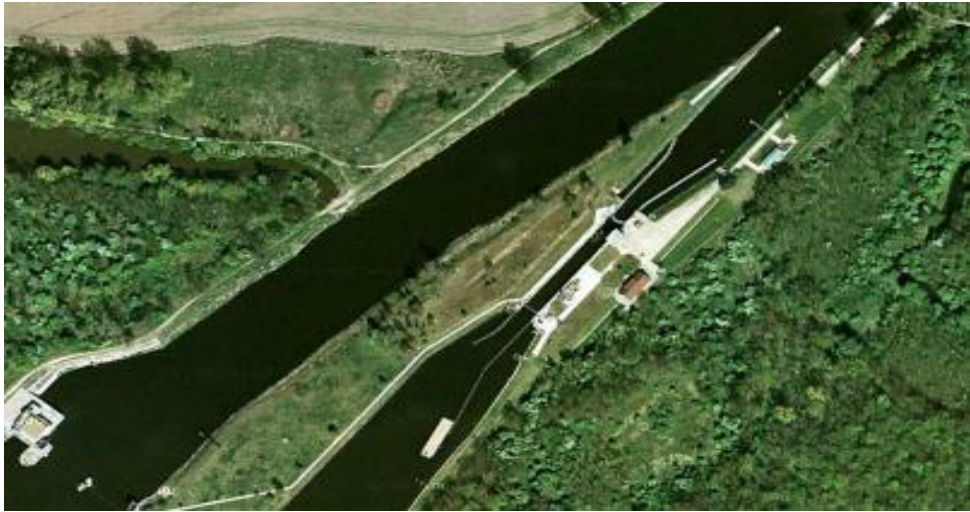
Obříství

HORNÍ OHLAVÍ									
Současný stav čekacího stání na horním ohlavi									
není									
pevné/ plovoucí	výstup na břeh	napojení na komun.	viditelnost semaforu	elektřina	osvětlení	intercom	odpočívka	wc	
není	NE	NE	NE	NE	NE	NE	NE	NE	
Návrhovaná úprava čekacího stání na horním ohlavi									
Umístění nového plovoucího mola na levý nebo pravý břeh									
pevné/ plovoucí	výstup na břeh	napojení na komun.	viditelnost semaforu	elektřina	osvětlení	intercom	odpočívka	wc	
PLOVOUCÍ	NE	ANO	ANO	NE	ANO	ANO	NE	NE

DOLNÍ OHLAVÍ									
Současný stav čekacího stání na dolním ohlavi									
není									
pevné/ plovoucí	výstup na břeh	napojení na komun.	viditelnost semaforu	elektřina	osvětlení	intercom	odpočívka	wc	
není	NE	NE	NE	NE	NE	NE	NE	NE	
Navrhovaná úprava čekacího stání na dolním ohlavi									
Výstavba nového čekacího stání (plovoucí molo) pod čekací stání pro velká plavidla									
pevné/ plovoucí	výstup na břeh	napojení na komun.	viditelnost semaforu	elektřina	osvětlení	intercom	odpočívka	wc	
plovoucí	ANO	ANO	ANO	NE	ANO	ANO	NE	NE

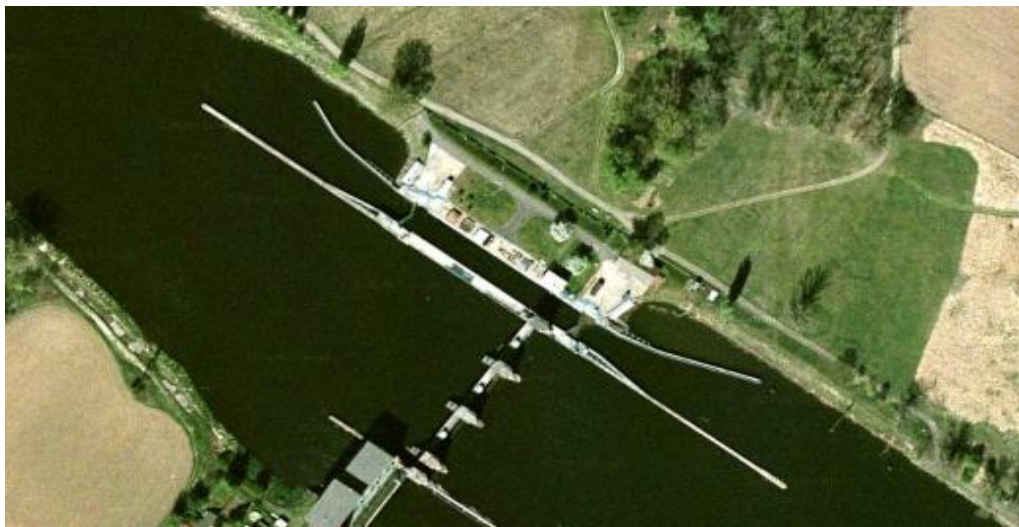
Kostelec nad Labem

HORNÍ OHLAVÍ									
Současný stav čekacího stání na horním ohlaví									
není									
pevné/ plovoucí	výstup na břeh	napojení na komun.	viditelnost semaforu	elektřina	osvětlení	intercom	odpočívka	wc	
není	NE	NE	NE	NE	NE	NE	NE	NE	
Navrhovaná úprava čekacího stání na horním ohlaví									
Umístění nového čekacího stání mezi dalby nebo nad dalby, ocelová konstrukce, odpočívka									
pevné/ plovoucí	výstup na břeh	napojení na komun.	viditelnost semaforu	elektřina	osvětlení	intercom	odpočívka	wc	
dle projektu	ANO	ANO	ANO	NE	ANO	ANO	ANO	NE

DOLNÍ OHLAVÍ									
Současný stav čekacího stání na dolním ohlaví									
není									
pevné/ plovoucí	výstup na břeh	napojení na komun.	viditelnost semaforu	elektřina	osvětlení	intercom	odpočívka	wc	
není	NE	NE	NE	NE	NE	NE	NE	NE	
Navrhovaná úprava čekacího stání na dolním ohlaví									
Výstavba nového čekacího stání (plovoucí molo)									
pevné/ plovoucí	výstup na břeh	napojení na komun.	viditelnost semaforu	elektřina	osvětlení	intercom	odpočívka	wc	
plovoucí	ANO	ANO	ANO	NE	ANO	ANO	NE	NE

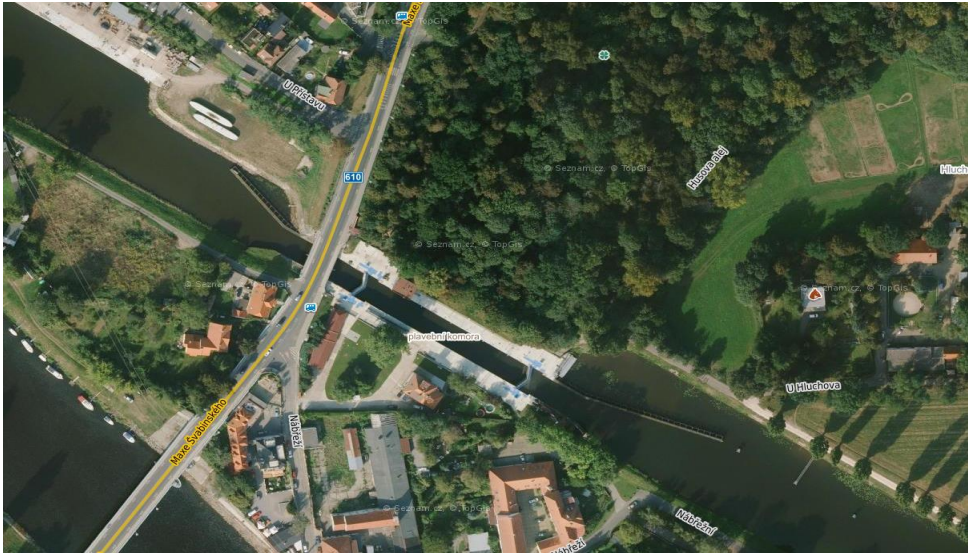
Brandýs nad Labem

HORNÍ OHLAVÍ									
Současný stav čekacího stání na horním ohlaví									
není									
pevné/ plovoucí	výstup na břeh	napojení na komun.	viditelnost semaforu	elektřina	osvětlení	intercom	odpočívka	wc	
není	NE	NE	NE	NE	ANO	NE	NE	NE	
Návrhovaná úprava čekacího stání na horním ohlaví									
Umístění nového čekacího stání mezi dalby ,nad dalby nebo na levý břeh, ocelová konstrukce, dovybavení o odpočívku a WC									
pevné/ plovoucí	výstup na břeh	napojení na komun.	viditelnost semaforu	elektřina	osvětlení	intercom	odpočívka	wc	
dle projektu	ANO	ANO	ANO	ANO	ANO	ANO	ANO	ANO

DOLNÍ OHLAVÍ									
Současný stav čekacího stání na dolním ohlaví									
není									
pevné/ plovoucí	výstup na břeh	napojení na komun.	viditelnost semaforu	elektřina	osvětlení	intercom	odpočívka	wc	
není	NE	NE	NE	NE	NE	NE	NE	NE	
Navrhovaná úprava čekacího stání na dolním ohlaví									
Výstavba nového čekacího stání (pevné molo)									
pevné/ plovoucí	výstup na břeh	napojení na komun.	viditelnost semaforu	elektřina	osvětlení	intercom	odpočívka	wc	
dle projektu	NE	ANO	ANO	NE	ANO	ANO	NE	NE

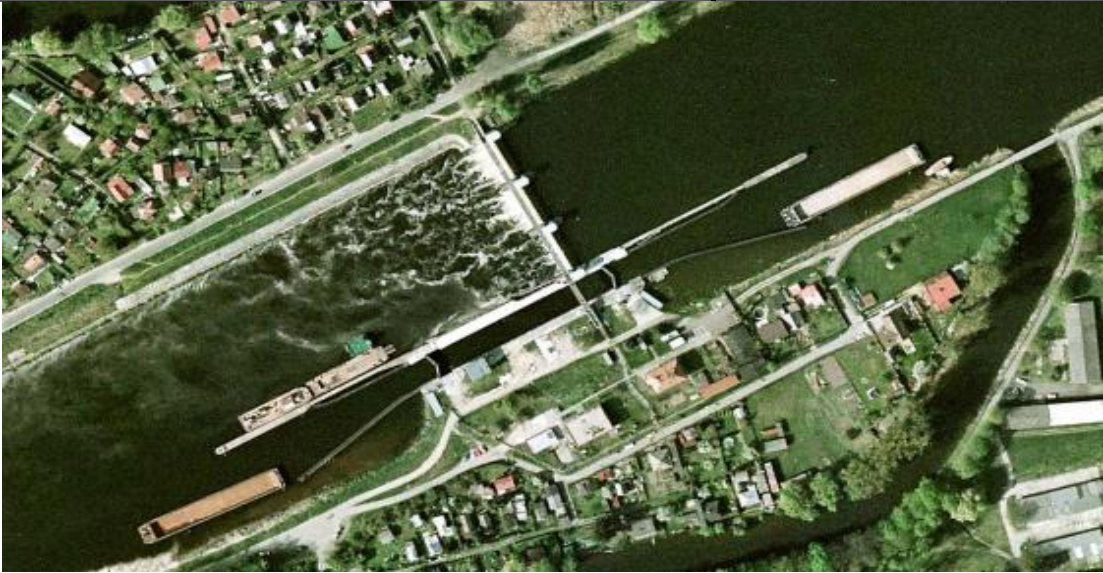
Čelákovice

HORNÍ OHLAVÍ									
Současný stav čekacího stání na horním ohlavi									
není									
pevné/	výstup na	napojení na	viditelnost	elektřina	osvětlení	intercom	odpočívka	wc	
není	NE	NE	NE	NE	ANO	NE	NE	NE	
Návrhovaná úprava čekacího stání na horním ohlavi									
Umístění nového čekacího stání mezi dalby nebo nad dalby, ocelová konstrukce									
pevné/	výstup na	napojení na	viditelnost	elektřina	osvětlení	intercom	odpočívka	wc	
dle projektu	ANO	ANO	ANO	ANO	ANO	ANO	NE	NE

DOLNÍ OHLAVÍ									
Současný stav čekacího stání na dolním ohlavi									
není									
pevné/	výstup na	napojení na	viditelnost	elektřina	osvětlení	intercom	odpočívka	wc	
plovoucí	břeh	komun.	semaforu	NE	ANO	NE	NE	NE	
není	NE	NE	NE	NE	ANO	NE	NE	NE	
Navrhovaná úprava čekacího stání na dolním ohlavi									
Umístění nového čekacího stání mezi dalby nebo pod dalby, ocelová konstrukce									
pevné/	výstup na	napojení na	viditelnost	elektřina	osvětlení	intercom	odpočívka	wc	
plovoucí	břeh	komun.	semaforu	NE	ANO	ANO	NE	NE	
plovoucí	ANO	ANO	ANO	NE	ANO	ANO	NE	NE

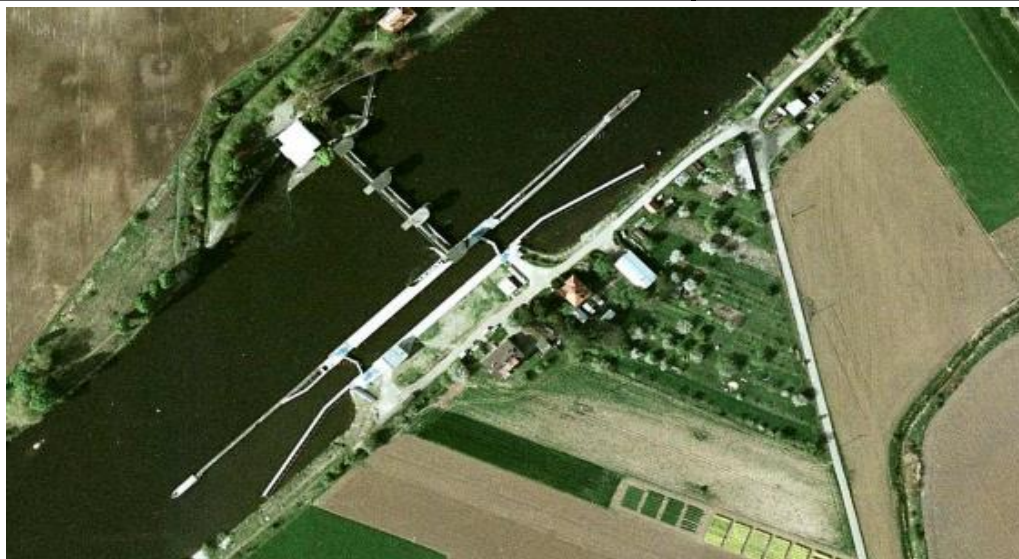
Lysá nad Labem

není

Umístění nového čekacího stání mezi dalby nebo nad dalby, ocelová konstrukce

Umístění nového čekacího stání na pravý břeh pod svodidla, ocelová konstrukce

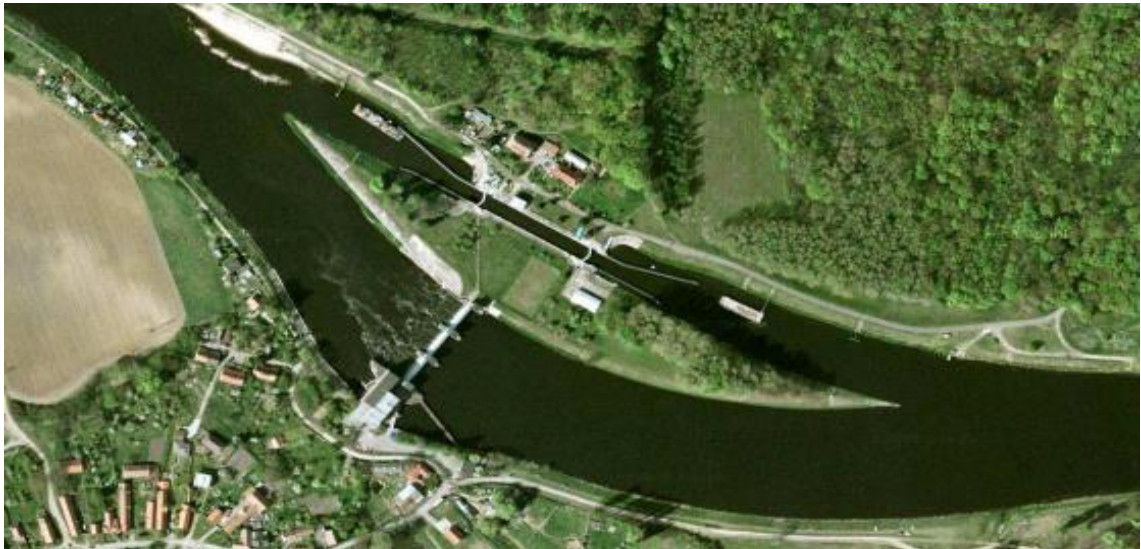
Hradištko

HORNÍ OHLAVÍ									
Současný stav čekacího stání na horním ohlavi									
Pevné moło ocelové konstrukce									
pevné/ plovoucí	výstup na břeh	napojení na komun.	viditelnost semaforu	elektřina	osvětlení	intercom	odpočívka	wc	
pevné	ANO	NE	ANO	NE	NE	NE	NE	NE	
Návrhovaná úprava čekacího stání na horním ohlavi									
Rozšíření stávajícího stání, doplnění o odpočívku									
pevné/ plovoucí	výstup na břeh	napojení na komun.	viditelnost semaforu	elektřina	osvětlení	intercom	odpočívka	wc	
PEVNÉ	ANO	ANO	ANO	ANO	ANO	ANO	ANO	NE

DOLNÍ OHLAVÍ									
Současný stav čekacího stání na dolním ohlavi									
není									
pevné/ plovoucí	výstup na břeh	napojení na komun.	viditelnost semaforu	elektřina	osvětlení	intercom	odpočívka	wc	
není	NE	NE	NE	NE	NE	NE	NE	NE	
Navrhovaná úprava čekacího stání na dolním ohlavi									
Umístění čekacího stání na pravý břeh pod dalby, ocelová konstrukce									
pevné/ plovoucí	výstup na břeh	napojení na komun.	viditelnost semaforu	elektřina	osvětlení	intercom	odpočívka	wc	
plovoucí	ANO	ANO	ANO	NE	ANO	ANO	NE	NE

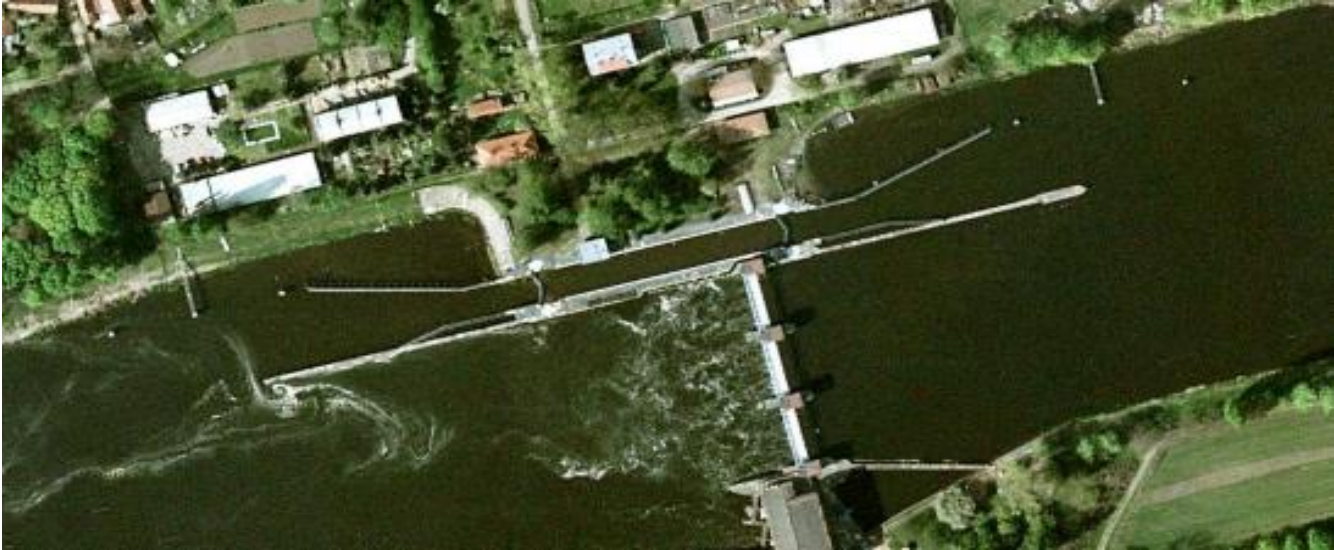
Kostomlátky

HORNÍ OHLAVÍ									
Současný stav čekacího stání na horním ohlavi									
není									
pevné/ plovoucí	výstup na břeh	napojení na komun.	viditelnost semaforu	elektřina	osvětlení	intercom	odpočívka	wc	
není	NE	NE	NE	NE	ANO	NE	NE	NE	
Návrhovaná úprava čekacího stání na horním ohlavi									
Umístění nového čekacího stání nad dalby, ocelová konstrukce, doplnění o odpočívku									
pevné/ plovoucí	výstup na břeh	napojení na komun.	viditelnost semaforu	elektřina	osvětlení	intercom	odpočívka	wc	
dle projektu	ANO	ANO	ANO	ANO	ANO	ANO	ANO	NE

DOLNÍ OHLAVÍ									
Současný stav čekacího stání na dolním ohlavi									
není									
pevné/ plovoucí	výstup na břeh	napojení na komun.	viditelnost semaforu	elektřina	osvětlení	intercom	odpočívka	wc	
není	NE	NE	NE	NE	ANO	NE	NE	NE	
Návrhovaná úprava čekacího stání na dolním ohlavi									
Umístění nového čekacího stání na pravý břeh mezi dalby, ocelová konstrukce									
pevné/ plovoucí	výstup na břeh	napojení na komun.	viditelnost semaforu	elektřina	osvětlení	intercom	odpočívka	wc	
plovoucí	ANO	ANO	ANO	NE	ANO	ANO	NE	NE

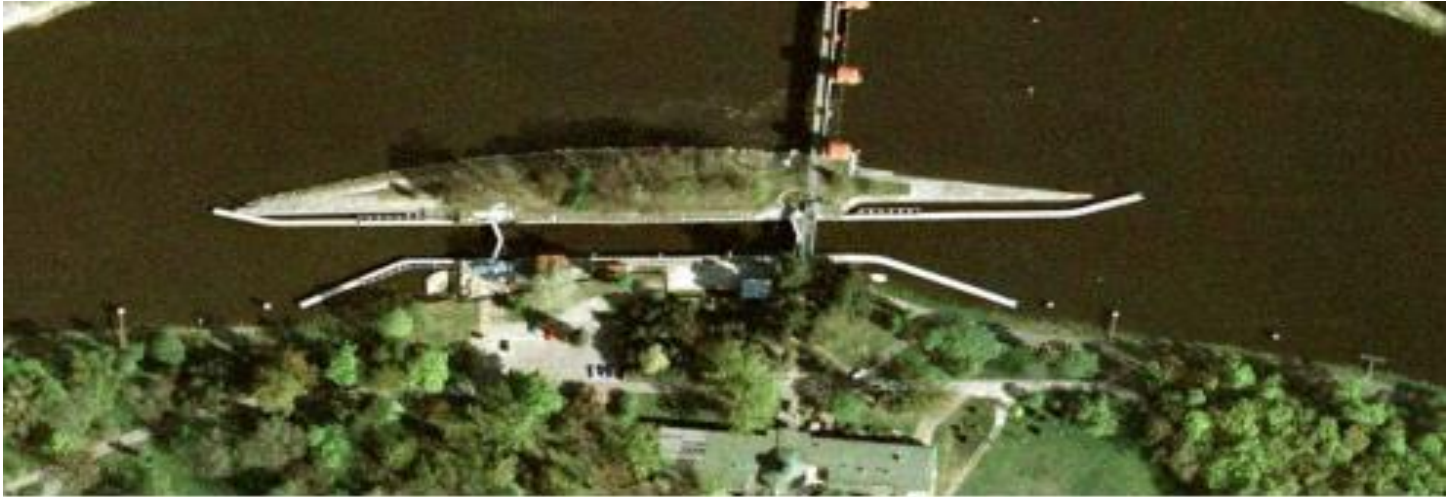
Nymburk

HORNÍ OHLAVÍ									
Současný stav čekacího stání na horním ohlavi									
Pevné molo ocelové konstrukce									
pevné/	výstup na	napojení na	viditelnost	elektřina	osvětlení	intercom	odpočívka	wc	
pevné	ANO	NE	ANO	NE	NE	NE	NE	NE	
Návrhovaná úprava čekacího stání na horním ohlavi									
Rozšíření stávajícího stání, doplnění o odpočívku									
pevné/	výstup na	napojení na	viditelnost	elektřina	osvětlení	intercom	odpočívka	wc	
plovoucí	břeh	komun.	semaforu						
PEVNÉ	ANO	ANO	ANO	ANO	ANO	ANO	ANO	NE

DOLNÍ OHLAVÍ									
Současný stav čekacího stání na dolním ohlavi									
není									
pevné/	výstup na	napojení na	viditelnost	elektřina	osvětlení	intercom	odpočívka	wc	
plovoucí	břeh	komun.	semaforu						
není	NE	NE	NE	NE	NE	NE	NE	NE	
Navrhovaná úprava čekacího stání na dolním ohlavi									
Umístění nového čekacího stání mezi dalby nebo pod dalby, ocelová konstrukce									
pevné/	výstup na	napojení na	viditelnost	elektřina	osvětlení	intercom	odpočívka	wc	
plovoucí	břeh	komun.	semaforu						
plovoucí	ANO	ANO	ANO	NE	ANO	ANO	NE	NE
