# Zadání rozsahu stavby

## Jez Bolelouc – povrchová úprava klappek

| Název stavby | : | Jez Bolelouc –povrchová úprava klapek |
| Číslo akce | : | 223383 TEC |

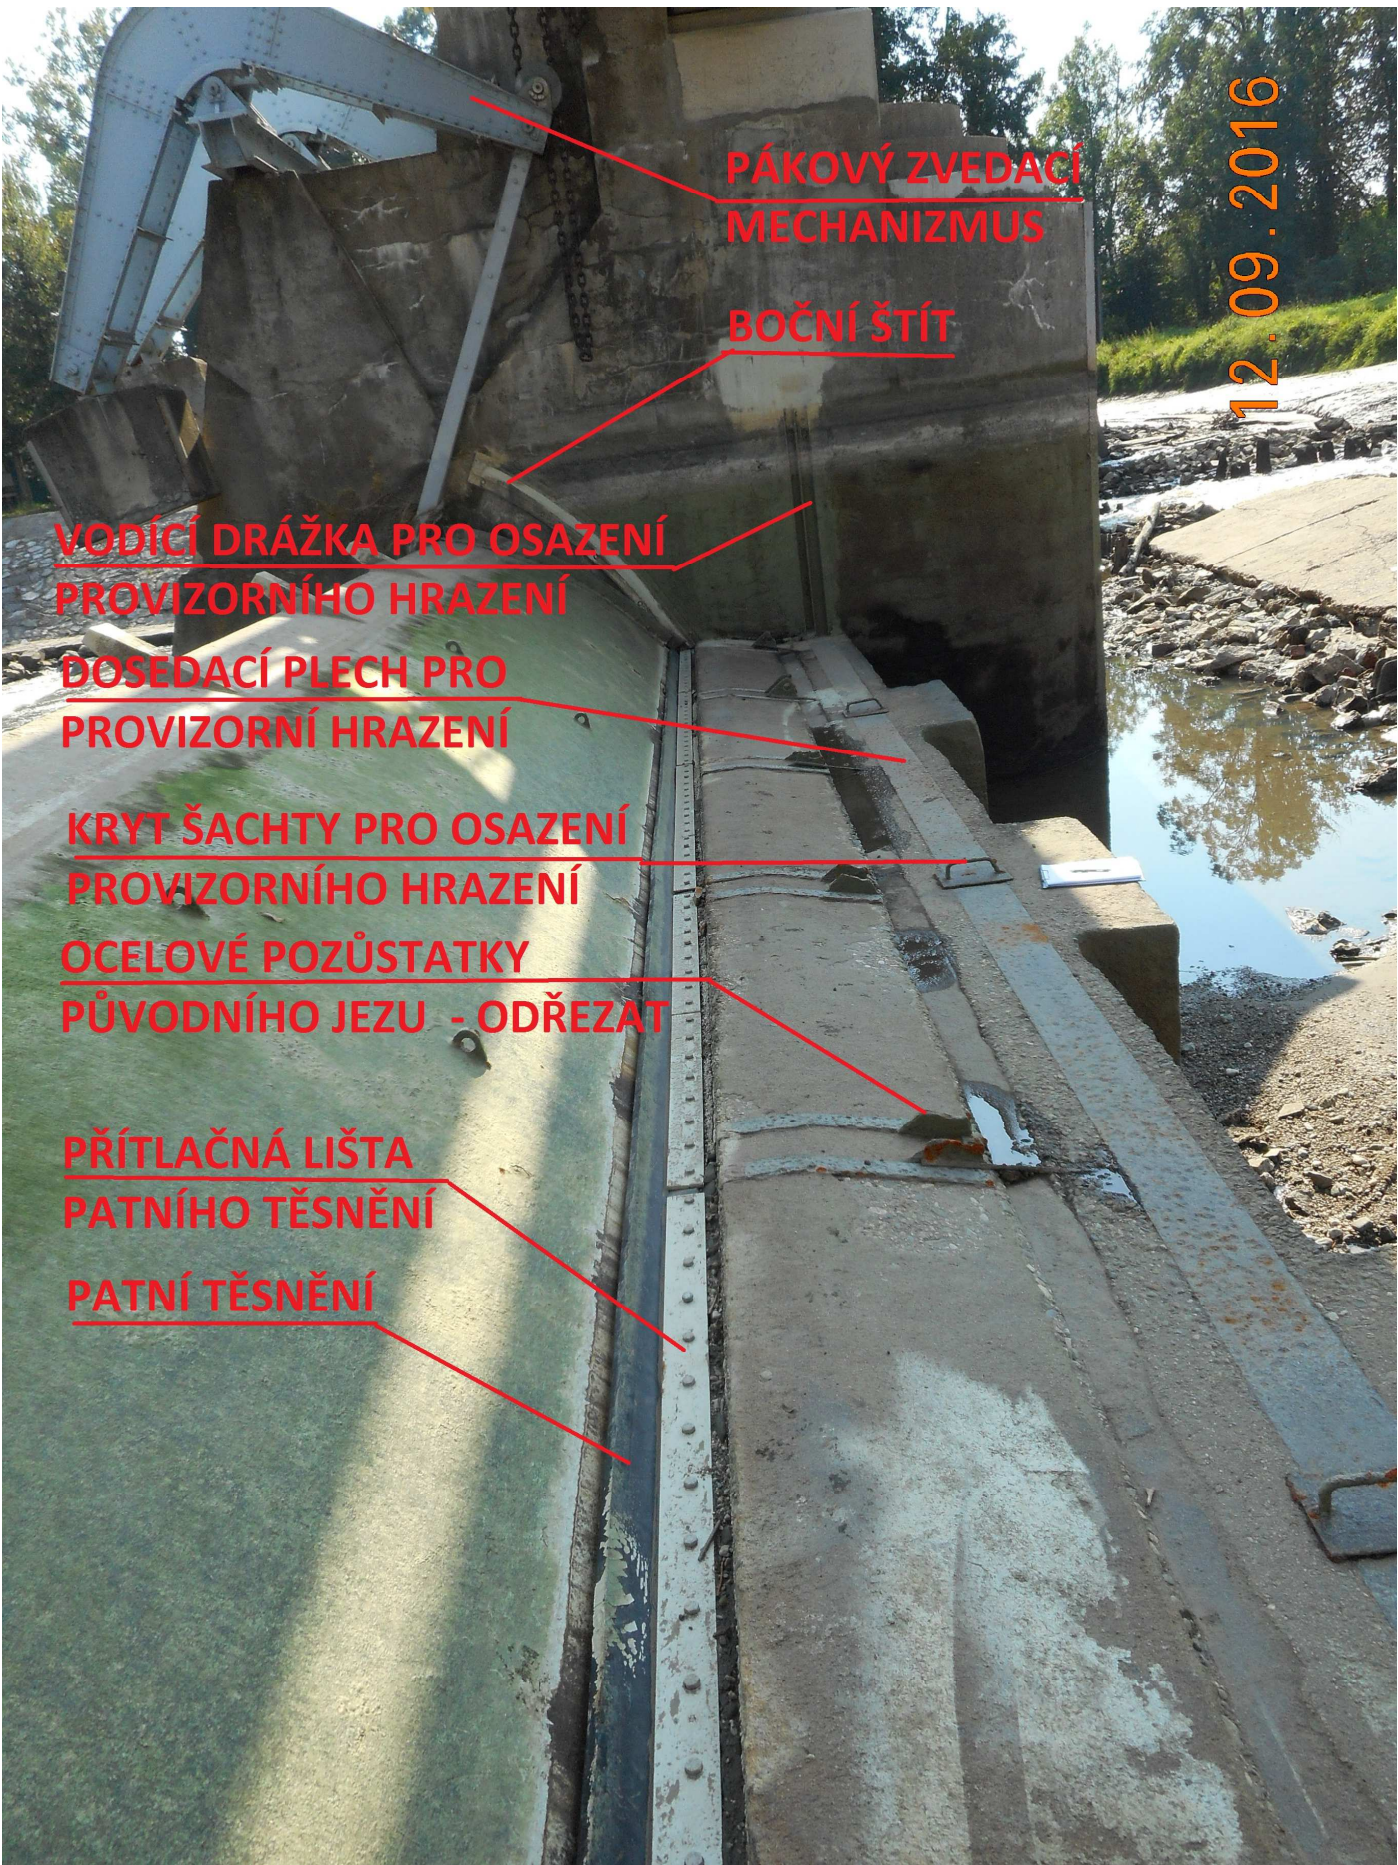
PŘÍTLAČNÁ LIŠTA  
PATNÍHO TĚSNĚNÍ

PATNÍ TĚSNĚNÍ

BOČNÍ TĚSNĚNÍ

BOČNÍ ŠTÍT

KOTEVNÍ LIŠTA  
BOČNÍHO  
TĚSNĚNÍ
