VD Lučina – rekonstrukce komunikace a mostu

Objednatel:	Povodí Vltavy, státní podnik	Obec:	Tachov	Kraj:	Plzeňský
Akce:	VD Lučina – rekonstrukce komunikace a mostu C. STAVEBNÍ ČÁST SO 201 – MOST PŘES MŽI TECHNICKÁ ZPRÁVA			Datum	Stupeň
Část:				10/2016	PDPS
Objekt:				Souprava	Č. přílohy
Příloha:					SO 201 1

TECHNICKÁ ZPRÁVA

SO 201 – Most přes Mži

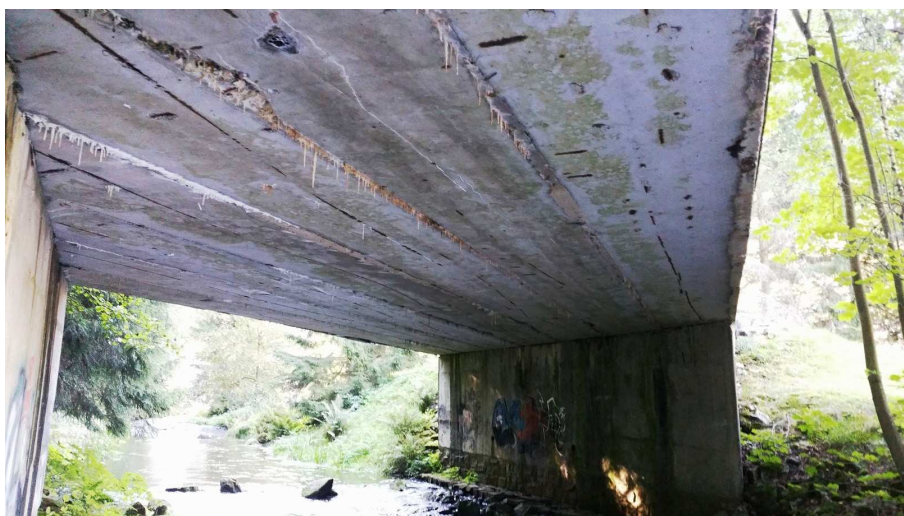
- plošně nefunkční hydroizolační systémem způsobující intenzivní zatékání do dutin prefabrikátů, intenzivní průsaky jejich podélnými petlicovými styky, zatékání do úložné spáry nosníků, zatékání na povrch spodní stavby,
- hromadění vody v dutinách mostních prefabrikátů,
- nedostatečná tloušťka krycí vrstvy betonu na povrchu mostních prefabrikátů,
- lokální nedostatky ve vyplnění kanálků pro kabely předpětí ochrannou cementovou maltou,
- absence standardních dilatačních spár mezi nosnou konstrukcí a křídly, je příčinou vzniku prosakující výrazné šikmé trhliny na pravém boku opěry O1,
- otevřený kryt vozovky způsobující zasakování vody k hydroizolaci,
- nedostatečné spády povrchu vozovky, neumožňují efektivní odtok srážkové vody,
- vady geometrie a kvality povrchu betonu pocházející z doby výstavby

Podhled nosné konstrukce mostu.
Výrazné zatékání petlicovými styky prefabrikovaných nosníků.

Na nové desce mostovky šířky 7,2 m je navrženo zřízení celoplošné hydroizolace a živičné dvouvrstvé vozovky celkové šířky 5,7 m mezi 15 cm vysokými odraznými obrubami říms. Ty jsou nesymetrické, navrženy v šířce 105 cm a 95 cm z monolitického železobetonu. Bude do nich šroubově zakotveno nové esteticky vhodné zábradlí výšky 1,1 m. Dilatační spáry za čely nosné konstrukce budou nově provedeny v římsách i v živičném krytu vozovky.
