Název stavby :
**VD Lysá nad Labem,
protikoroční ochrana vrat PK**

**D.2 DOKUMENTACE TECHNICKÝCH
A TECHNOLOGICKÝCH ZAŘÍZENÍ
PS 1. Část strojní**

D.2.1 TECHNICKÁ ZPRÁVA

Dokumentace pro provádění stavby

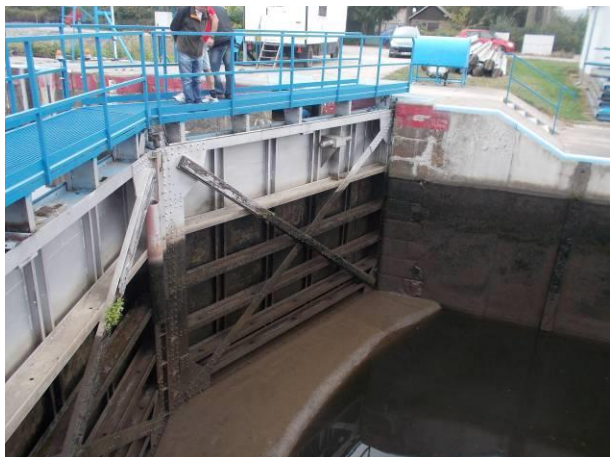
vzpěrná vrata HO z pravého břehu

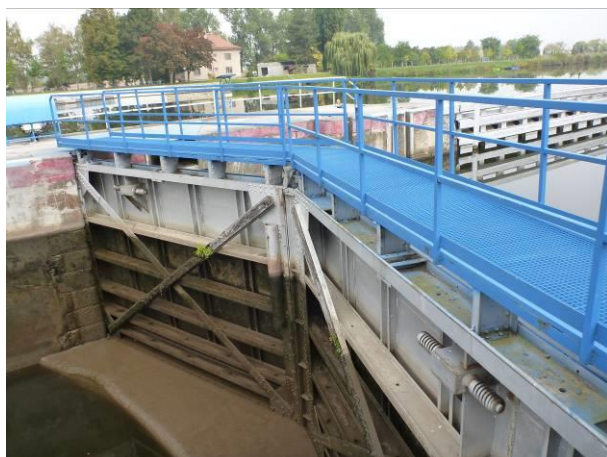
vzpěrná vrata HO z levého

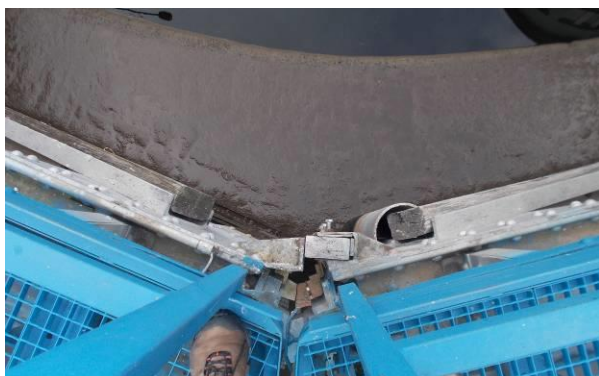
Stávající těsnicí sada pryžového bočního, srazového a prahového těsnění je na hranici životnosti, vykazuje komplexní degradaci a opotřebení - snížená těsnicí schopnost.

srazové těsnění vrat HO

- stávající degradovaná a poškozená těsnící sada - pryžové těsnění srazového, bočního a prahového těsnění, bude nahrazena novou sadou shodného technického a materiálového provedení. OK nosičů těsnění, přitlačných a těsnících lišt jsou v dobrém technickém stavu a nebudou vyžadovat opravu avšak u bočního i prahového nosiče budou doplněny rektifikační šrouby s přitlačnými nerezovými lištami. Následně bude provedena obnova povrchové ochrany stávající OK. Stávající poškozený a nevyhovující spojovací materiál bude nahrazen novým v materiálovém provedení nerez (A2/A4) vyjma přivařených matic M16, které budou zachovány, v případě potřeby opraveny.

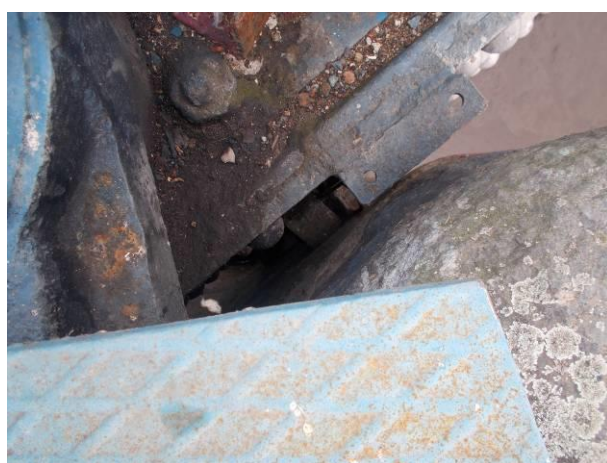
boční těsnění vrat HO PK

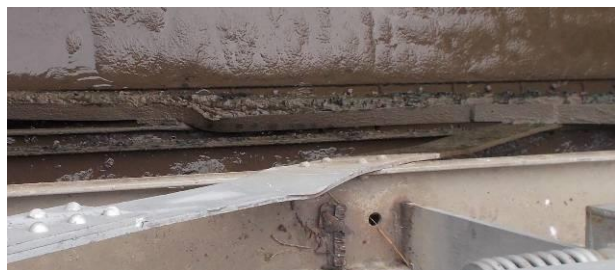
- 1) U levé vrátně v horním ohlaví jsou značně deformovány "diagonály", které je tedy nutné opravit. Oprava bude provedena jejich náhradou za nové. Vzhledem k jejich funkci bude však nezbytné tuto vrátně (12 t) z prostoru PK demontovat a položit vedle PK na plato, ustavit a stabilně podepřít do roviny. V této poloze potom lze poškozené prvky vyměnit aniž by došlo k zkřížení konstrukce rámu vrat, která je dosud původní - nýtovaná. Montáž nových

deformace diagonál levé vrátně HO

diagonál (pásnice 15x200 mm a U200) bude provedena jejich přivařením na stávající konstrukci vrat. Pásnice musí být vzhledem ke skladbě konstrukce vrat svařena ze 3 dílů. Krajní díly budou tvořit "překlátování" podobně jako u nýťované konstrukce. Obnova protikorozi opravy OK těchto vrat bude potom provedena vně PK a vrata osazena zpět do PK již s obnovenou PKO.

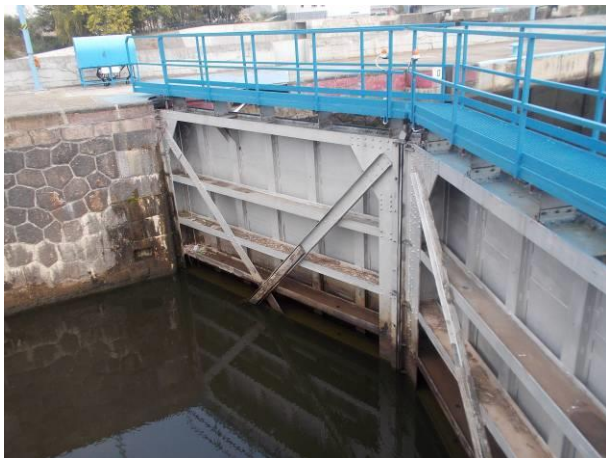
vzpěrná vrata DO z levého břehu

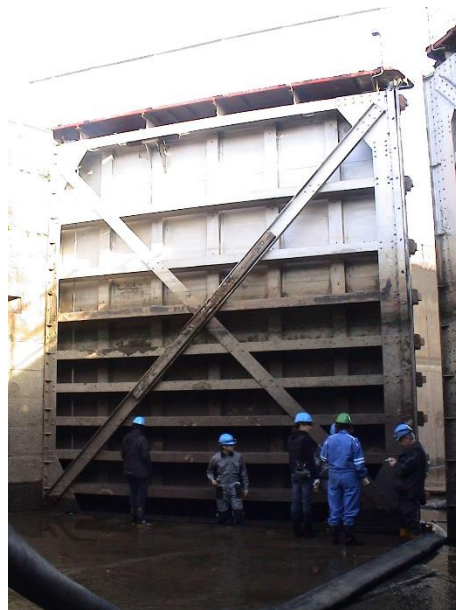
*vzpěrná vrata DO, vyčerpaná PK
(ještě s původní lávkou)*

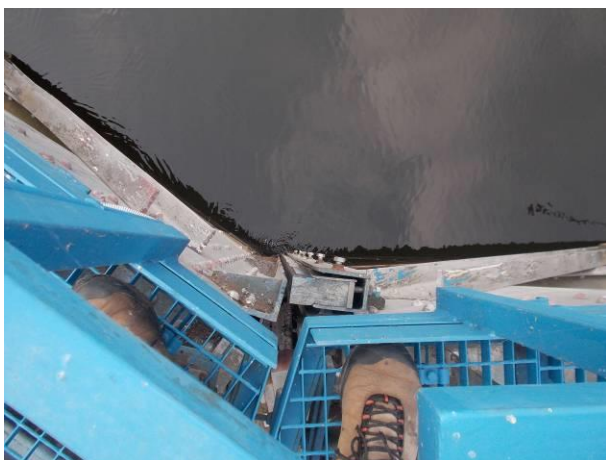
srazové těsnění vrat DO PK

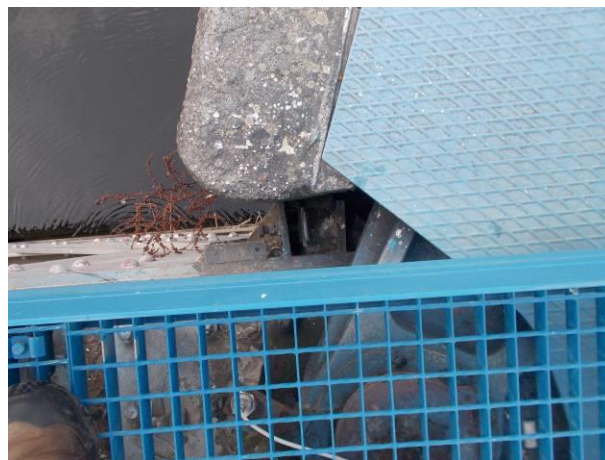
boční těsnění vrat DO PK
