Stavební úpravy objektu Holečkova 8

Oprava střechy objektu

ZADÁVACÍ DOKUMENTACE

SOUHRNNÁ TECHNICKÁ ZPRÁVA

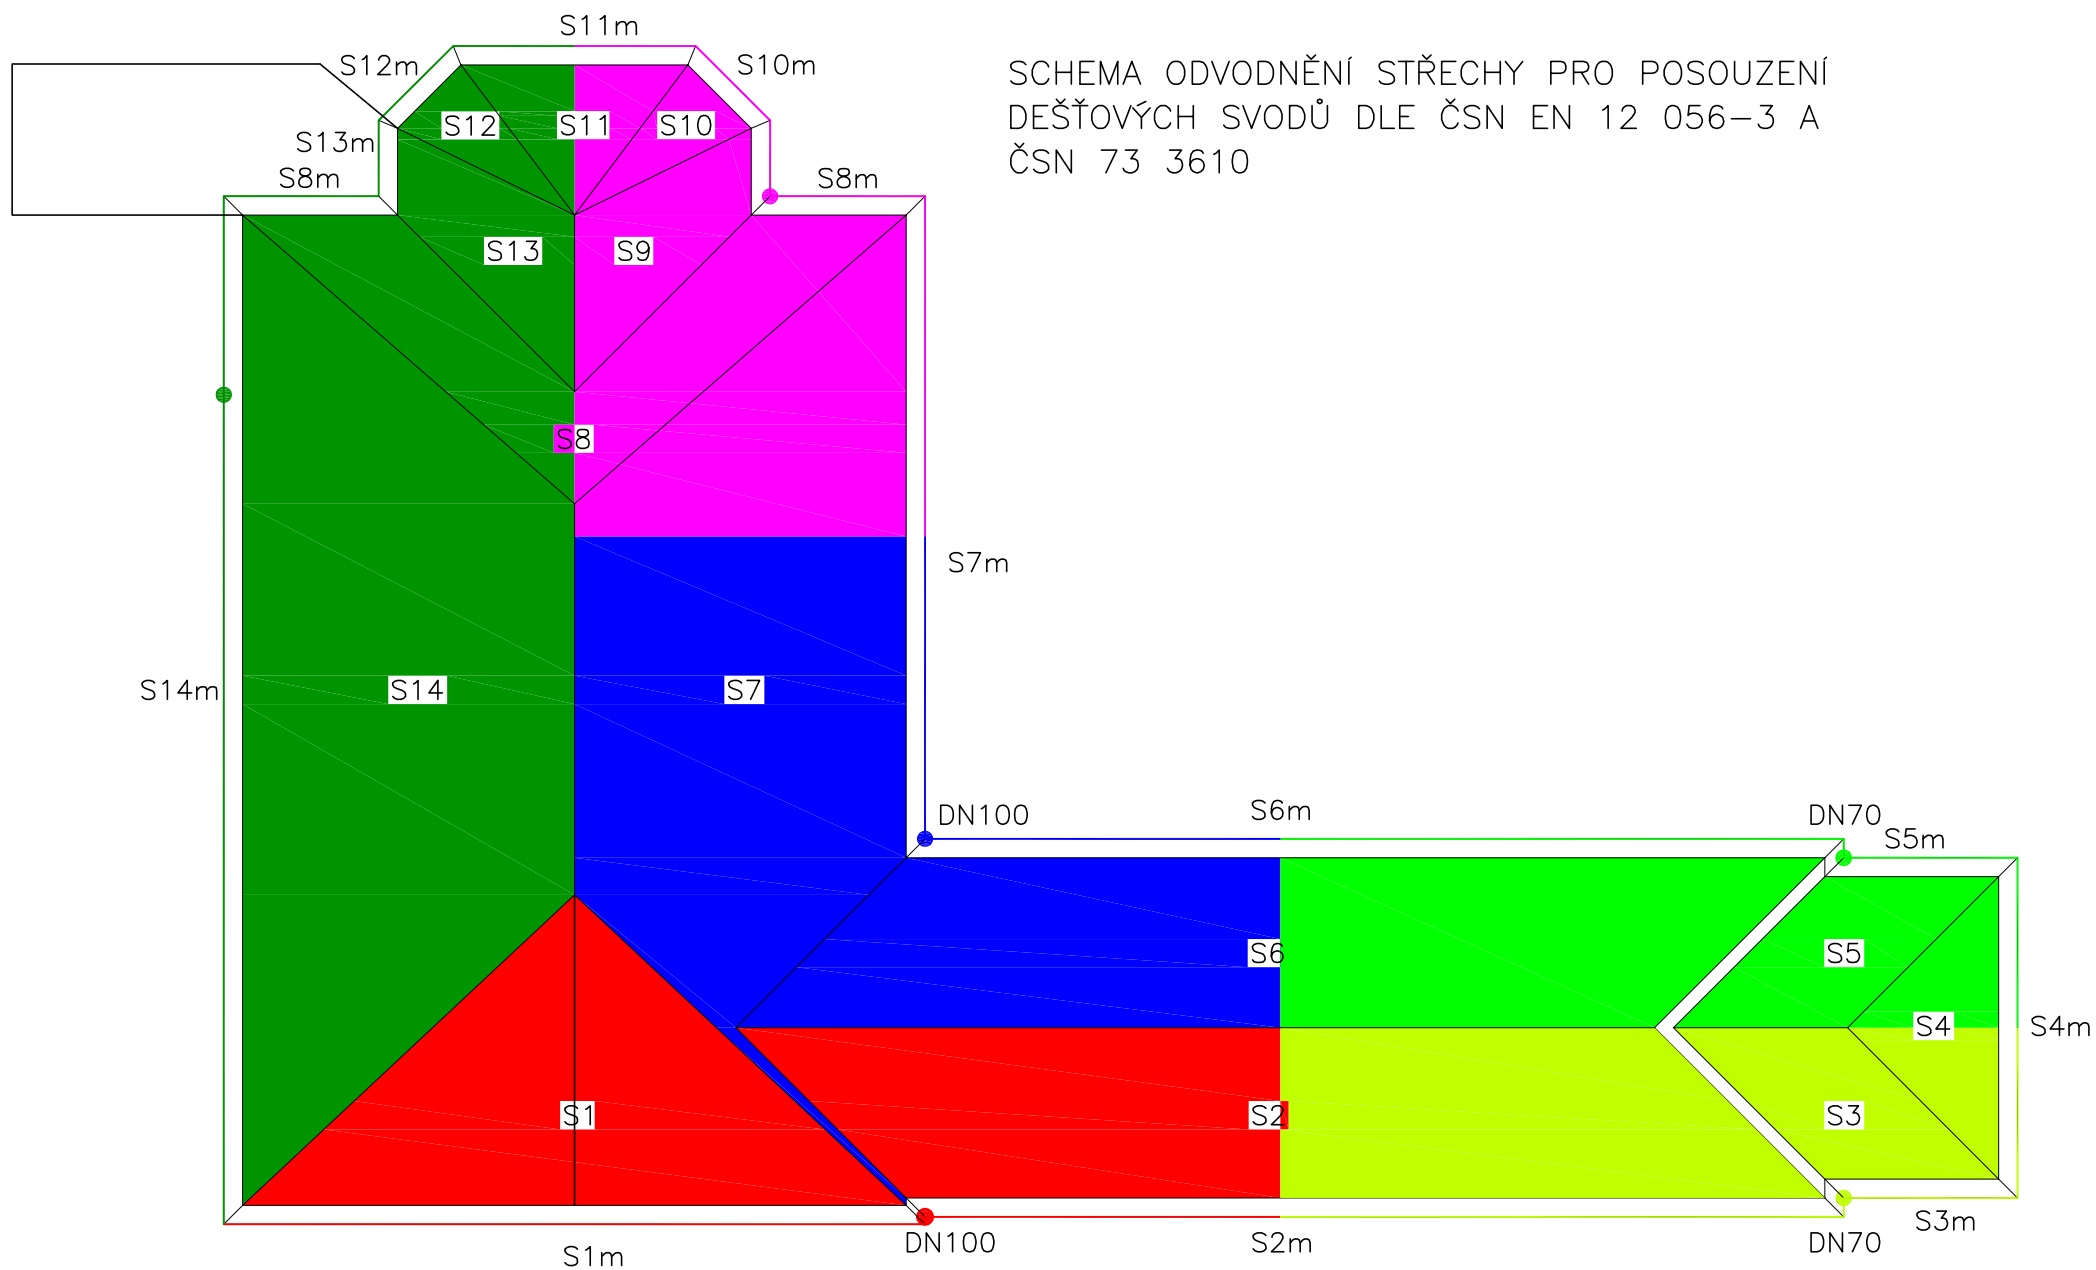
plocha střechy					součinitel odtoku				1		
					intenzita deště				0,03		
střecha		mansarda		celkem	výpočet množství dešťových odpadních vod Qr				Stř+Mans	střecha	střecha+mansarda
S1	72,1	S1m	9,025	81,1	S1	2,16	S1m	0,27	2,43	DN70	DN70
S2	109,4	S2m	12,15	121,5	S2	3,28	S2m	0,36	3,65	DN100	DN100
S3	18,4	S3m	2,3	20,7	S3	0,55	S3m	0,07	0,62	DN70	DN70
S4	16,0	S4m	4,25	20,3	S4	0,48	S4m	0,13	0,61	DN70	DN70
S5	18,4	S5m	2,3	20,7	S5	0,55	S5m	0,07	0,62	DN70	DN70
S6	109,4	S6m	12,15	121,5	S6	3,28	S6m	0,36	3,65	DN100	DN100
S7	99,0	S7m	8,5	107,5	S7	2,97	S7m	0,26	3,23	DN70	DN100
S8	45,1	S8m	2,05	47,2	S8	1,35	S8m	0,06	1,42	DN70	DN70
				0,0			S8m	0,06	0,06	DN70	DN70
S9	57,4	S9m	1,076	58,5	S9	1,72	S9m	0,03	1,75	DN70	DN70
S10	5,8	S10m	1,28	7,1	S10	0,18	S10m	0,04	0,21	DN70	DN70
S11	11,9	S11m	3,1	15,0	S11	0,36	S11m	0,09	0,45	DN70	DN70
S12	5,8	S12m	1,28	7,1	S12	0,18	S12m	0,04	0,21	DN70	DN70
S13	57,4	S13m	1,076	58,5	S13	1,72	S13m	0,03	1,75	DN70	DN70

sloučení střešních ploch

S1+S2/2	4,26	DN70
S3+S4/2+S5	2,74725	DN70
S4/2+S5+S6	2,74725	DN70
S6/2+S7	5,05	DN70
S8/2+S9+S10	2,90043	DN70
S11/2+S12	8,11263	DN70
