# **P O V O D Í L A B E , státní podnik**

## **ZÁMĚR NA SLUŽBU**

**IDVT 10166431, Lánov, mýcení břehového porostu v ř. km 0,700 - 0,900**

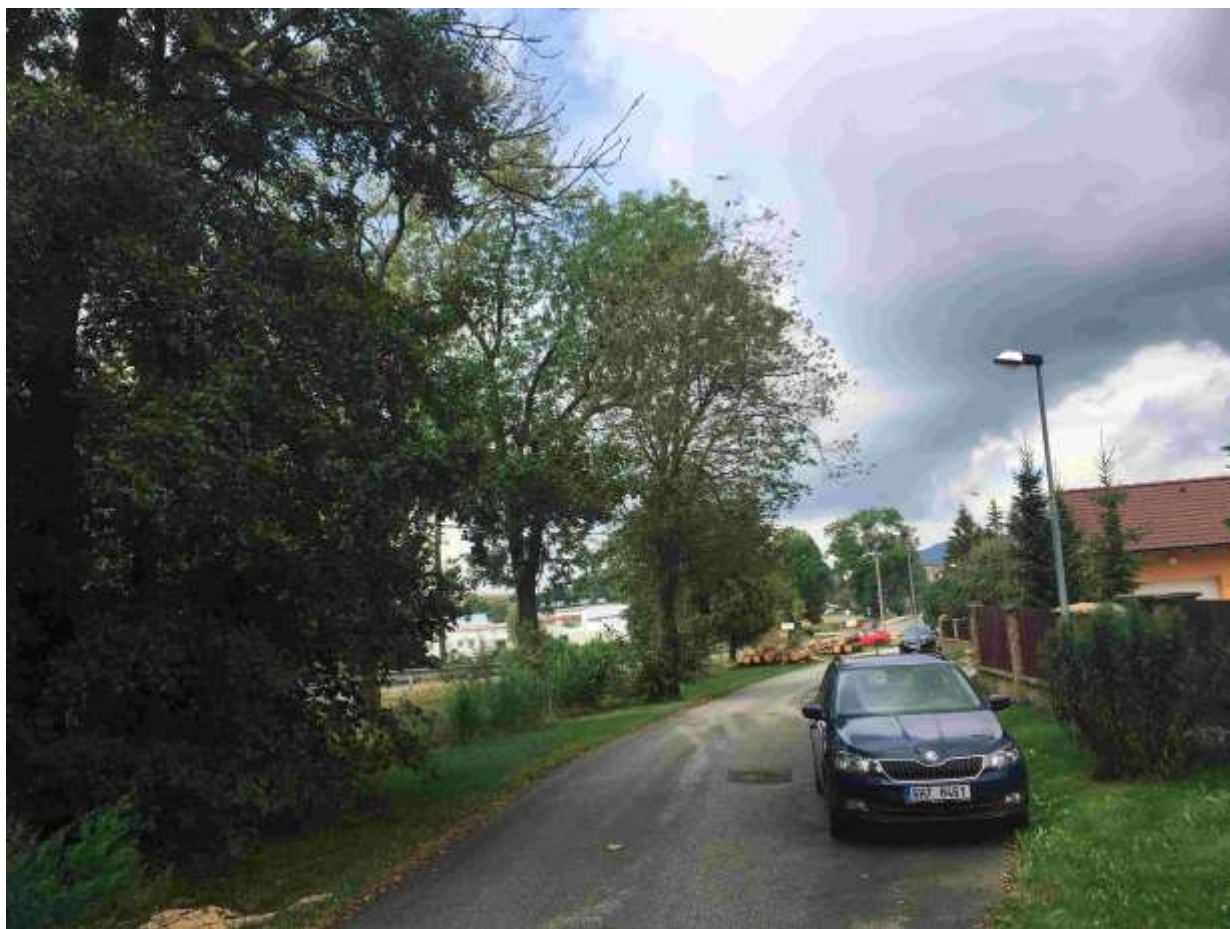
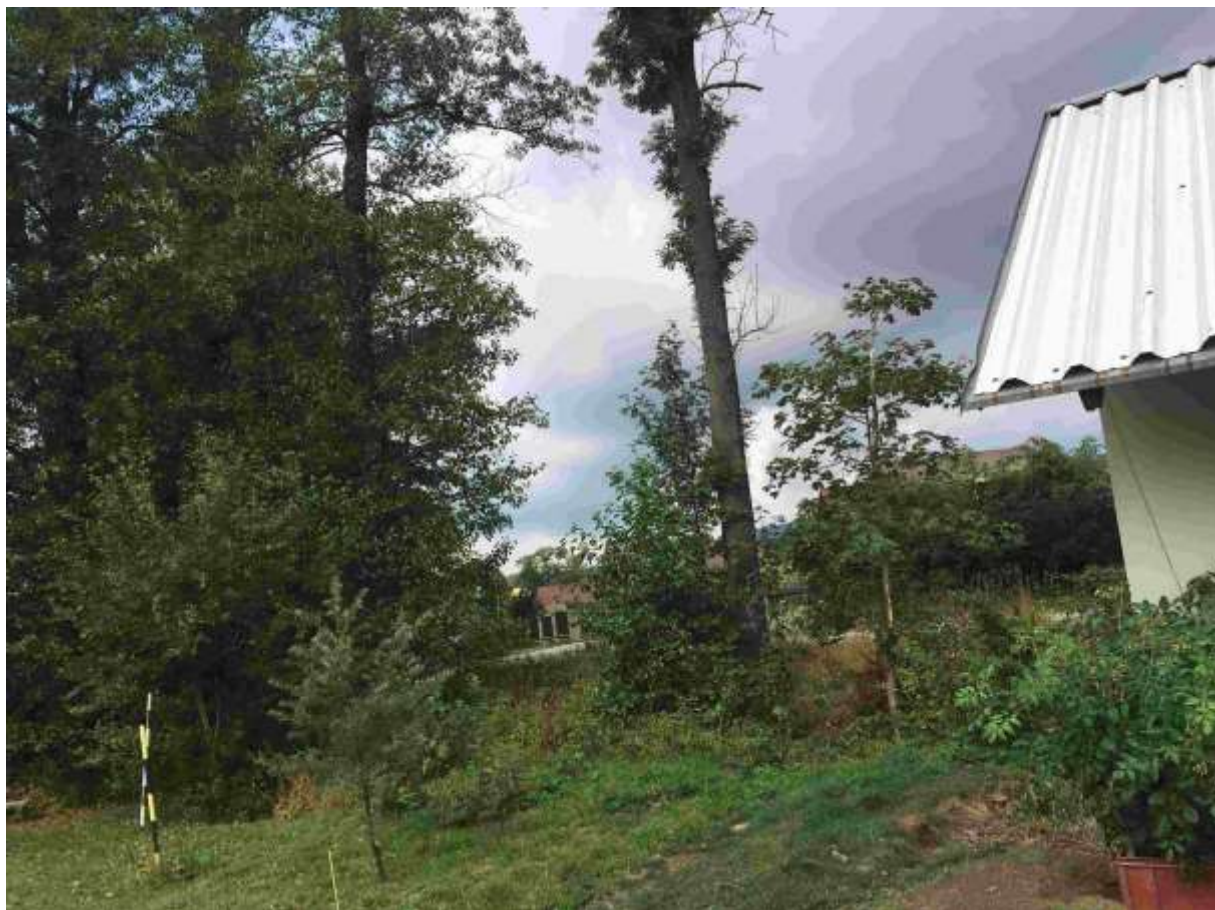
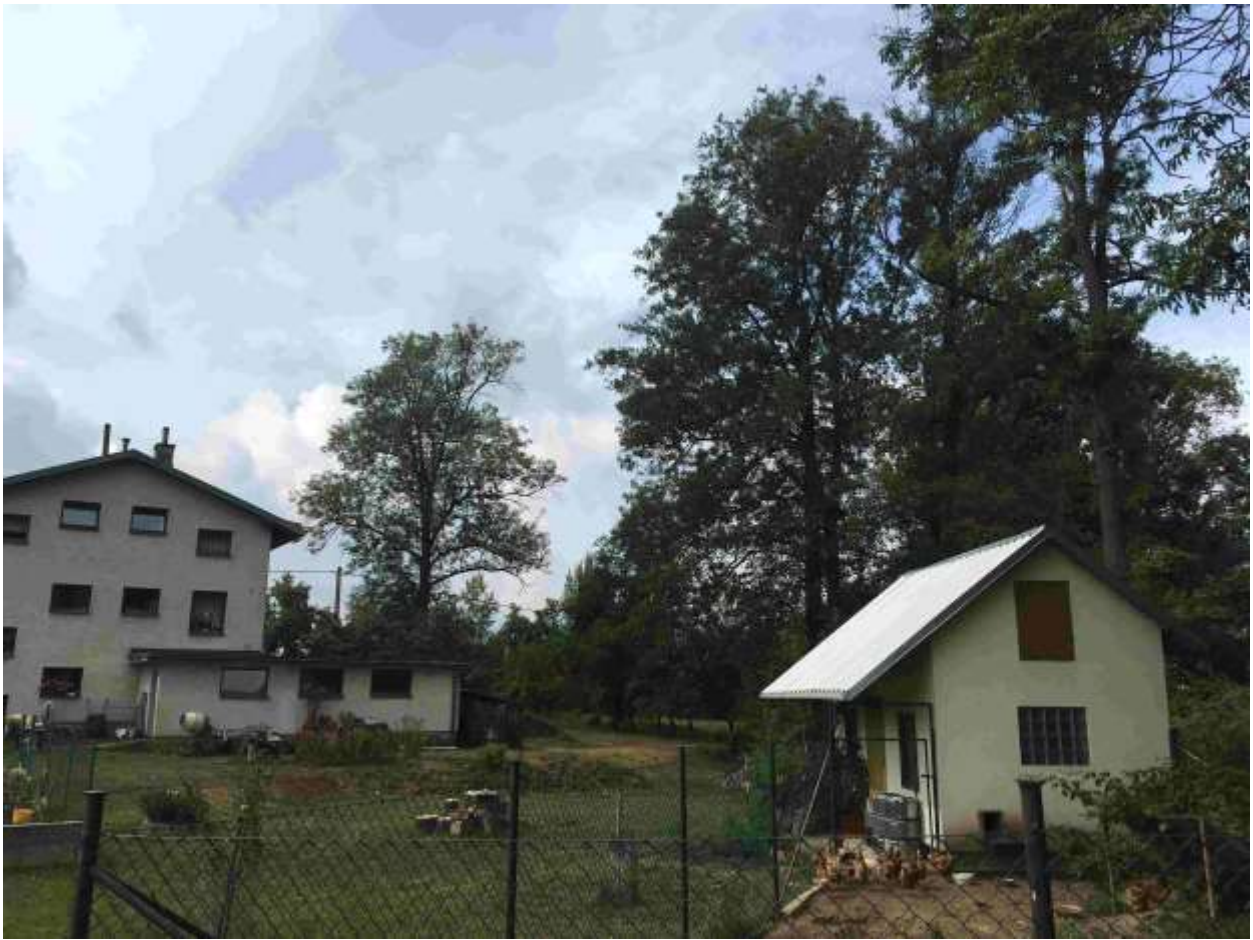
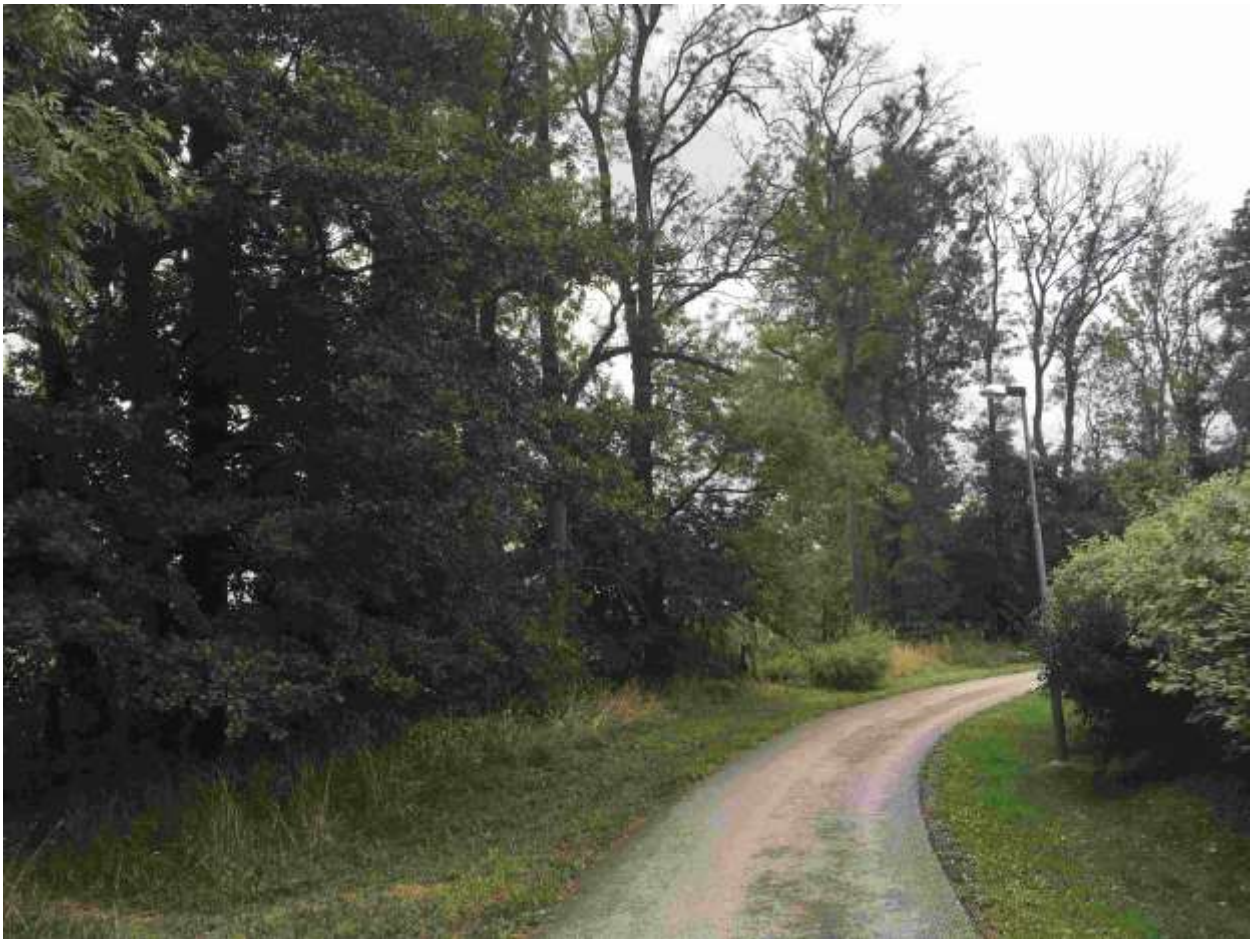
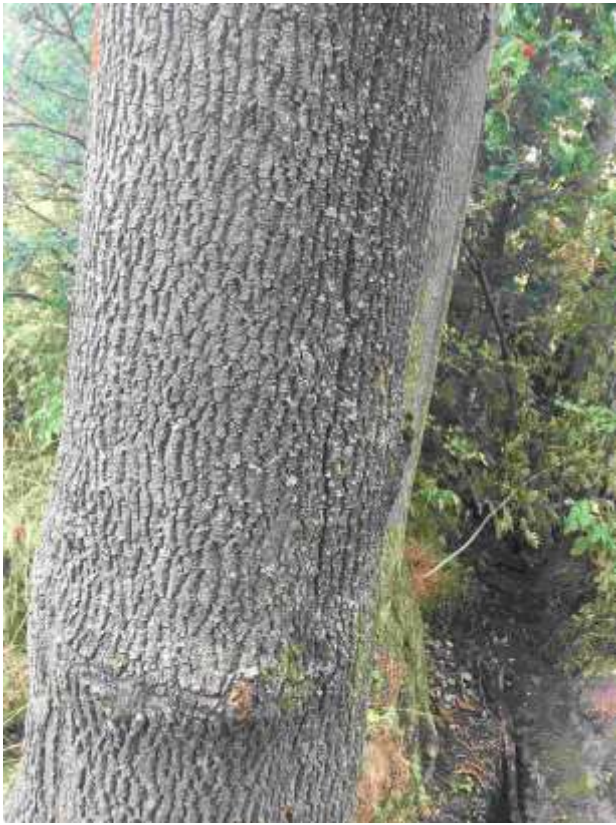
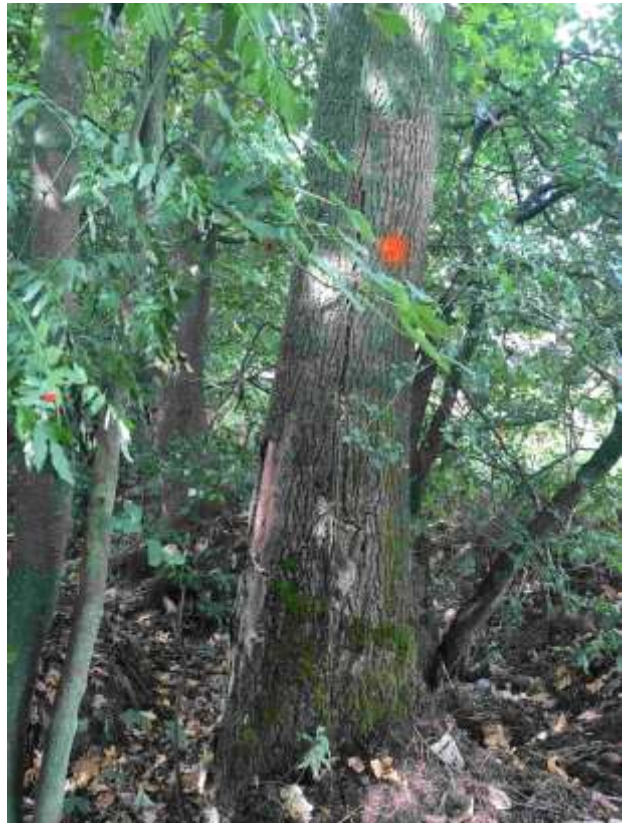
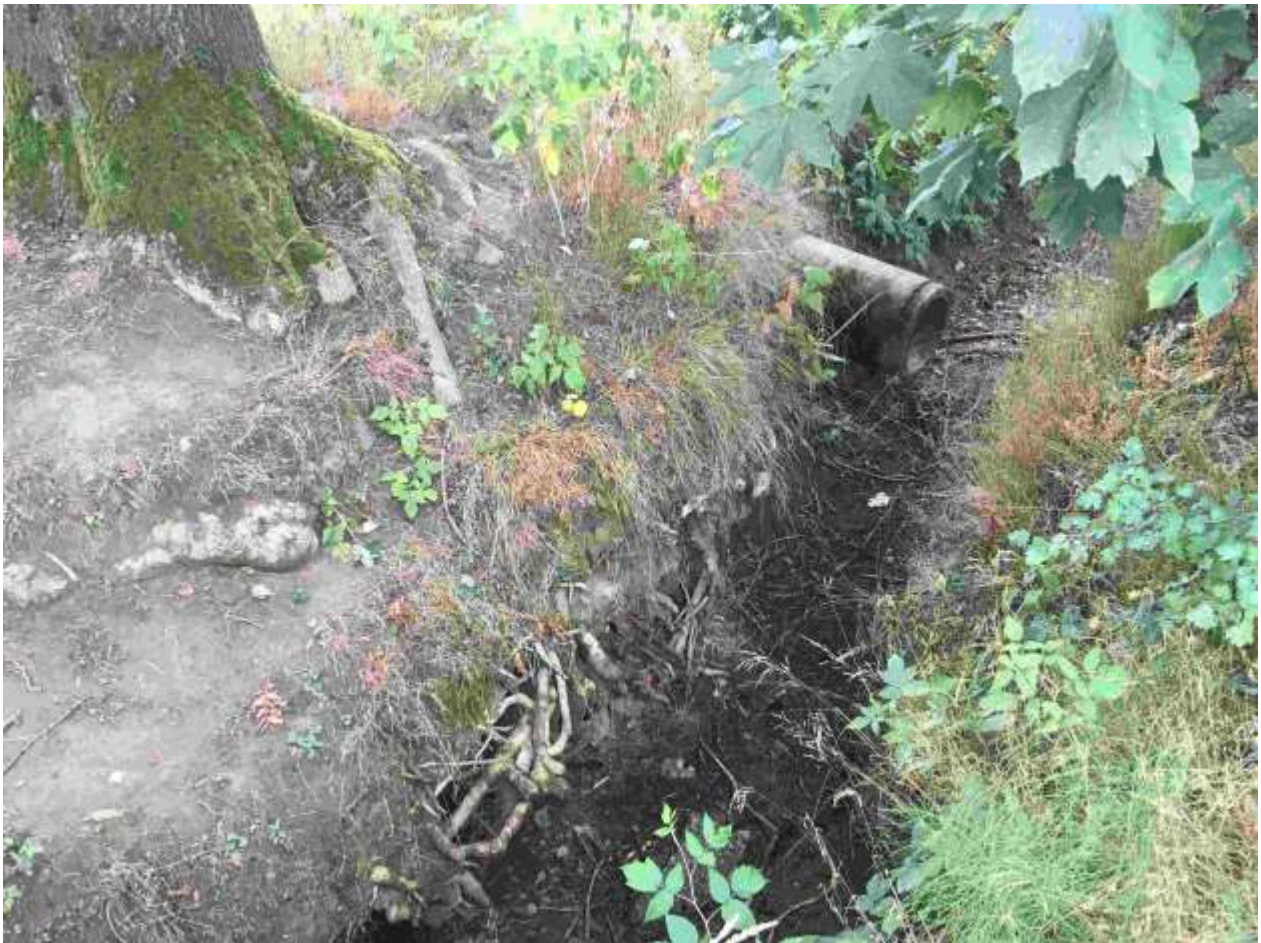
## PŘÍLOHA Č. 4

Bezejmenný drobný vodní tok (IDVT 10166431) je ve správě Povodí Labe, státní podnik a je dlouhý 1,578 km. Zájmové území, které je určeno pro údržbu břehového porostu, je vymezeno od ř. km 0,700 – 0,900 tedy cca 200 m na obou březích vodního toku. Celé vymezené území je v intravilánu obce Lánov. V horní části vymezeného úseku jsou břehy koryta vodního toku opevněny kamennými dlažbami případně betonovými dílci šikmé délky cca 1,0 m. Dřeviny určené ke kácení vyrůstají převážně z průtočného profilu koryta, případně z výše uvedeného opevnění nebo na břehové hraně zahloubeného koryta vodního toku. Dalším růstem dřevin dochází k poškození tohoto opevnění a také tvoří překážky ve vodním toku při zvýšených průtocích a dochází zde k zachycování plaveného materiálu, čímž hrozí ucpání koryta a dále vylití mimo koryto vodního toku. Vybrané dřeviny jsou již dožilé a proschlé (viz příložená fotodokumentace) a napadené houbovou infekcí (viz příložené vyjádření KRNAP). Kořenový systém dřevin je narušen čímž je značně snížena stabilita a při poryvech větru se lámou a padají, čímž ohrožují bezpečný pohyb po souběžné komunikaci a hrozí i pád celých stromů na okolní nemovitosti a případně další škody na těchto nemovitostech případně ohrožení zdraví osob. V předmětném úseku jsou i stromy poškozené s podélnými prasklinami kmene od kořenové báze.

zapojený porost	500	m <sup>2</sup>	zapojený porost vyrůstá v průtočném profilu
jasan ztepilý	1	282,7	proschlý, dutina v bázi kmene vykloněný nad silnici, proschlý, jednostranná
jasan ztepilý	1	94,2	koruna
jasan ztepilý	1	219,9	proschlý, v průtočném profilu
vrba	1	47,1	prorůstá do drátů nízkého napětí
olše lepkavá	1	94,2	jednostranná koruna, neperspektivní
jasan ztepilý	1	157,1	proschlý, neperspektivní
jasan ztepilý	1	219,9	proschlý, dutina v bázi kmene
jasan ztepilý	1	251,3	proschlý, prasklina v bázi kmene v průtočném profilu, podemletý kořenový
olše lepkavá	1	157,1	system
olše lepkavá	1	47,1	jednostranná koruna, neperspektivní
jasan ztepilý	1	125,7	proschlý, neperspektivní
jasan ztepilý	1	125,7	proschlý, neperspektivní
jasan ztepilý	1	125,7	proschlý, neperspektivní
jasan ztepilý	1	94,2	proschlý, neperspektivní
jasan ztepilý	1	188,5	proschlý, neperspektivní
jasan ztepilý	1	188,5	proschlý, neperspektivní
jilm horský	1	94,2	neperspektivní vyštíhlený kmen

Dojde k pokácení 84 ks určených dřevin a odstranění 500 m<sup>2</sup> zapojeného porostu v předmětném úseku dlouhém cca 200 m. Vzhledem k omezenému prostoru pro skládkování a přístupu do koryta bude třeba řešit odvoz dřevní hmoty operativně dle možností a technologie zhotovitele.
