ČÁST 1. ANALYTICKÁ ČÁST

A.2.2 Technické listy řešených vodních toků - GMF a HMF analýza

A 2.2.3 Technický list Sviborka

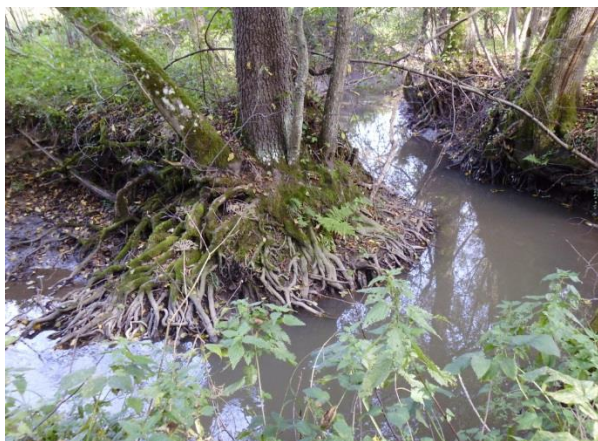
Obr. 1: Obnažený kořenový systém

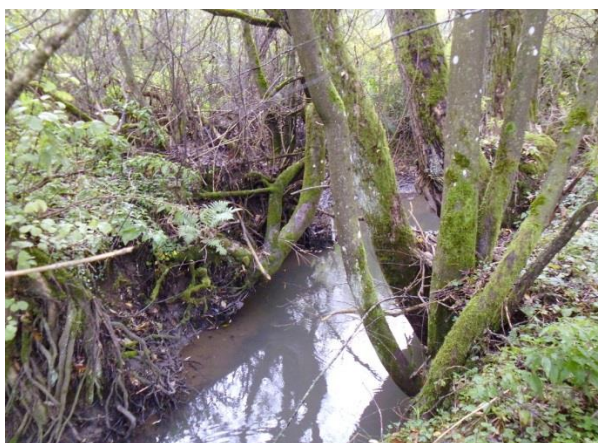
Obr. 3: Pohled proti proudu, obnažený kořenový systém

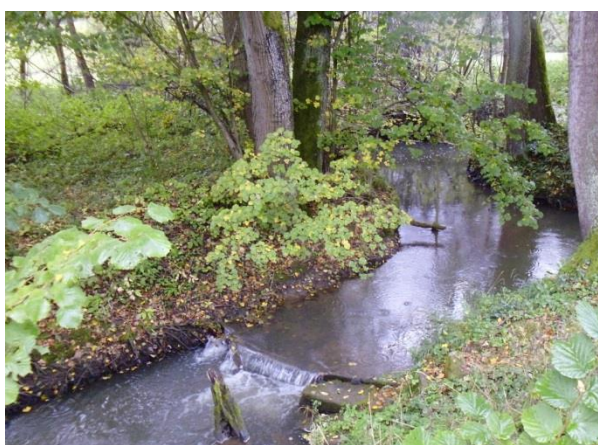
Obr. 5: Spádový stupeň

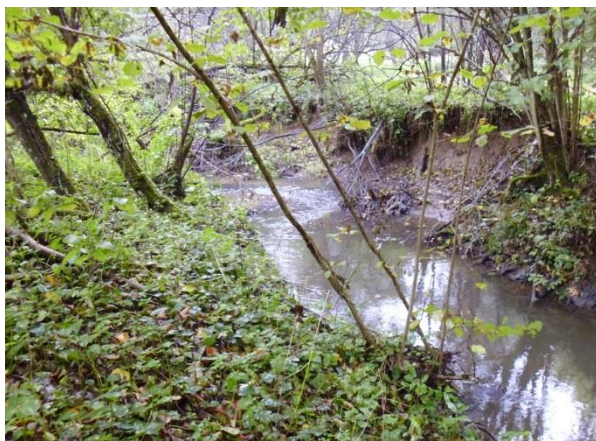
Obr. 7: Vymleté břehy

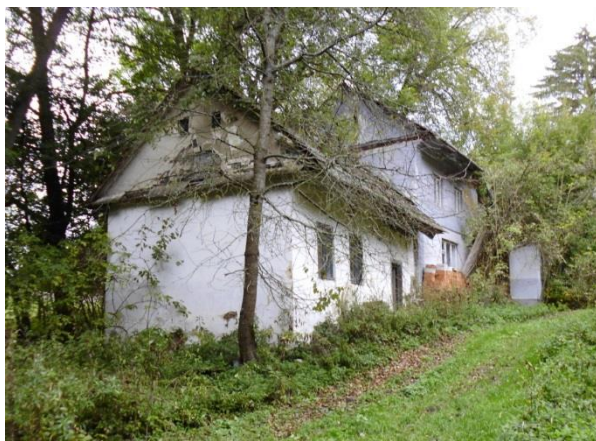
Obr. 13: Chátrající mlýn

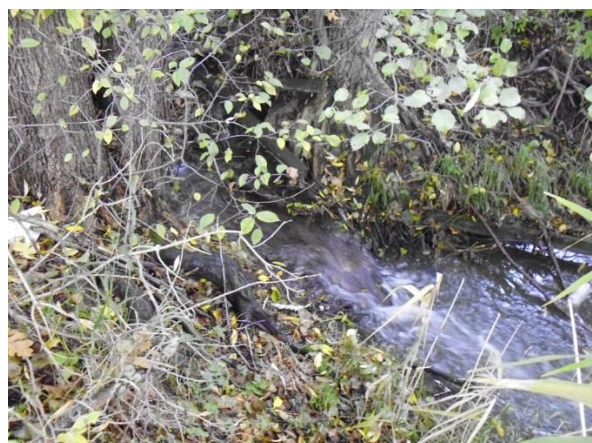
Obr. 20: Spádový stupeň

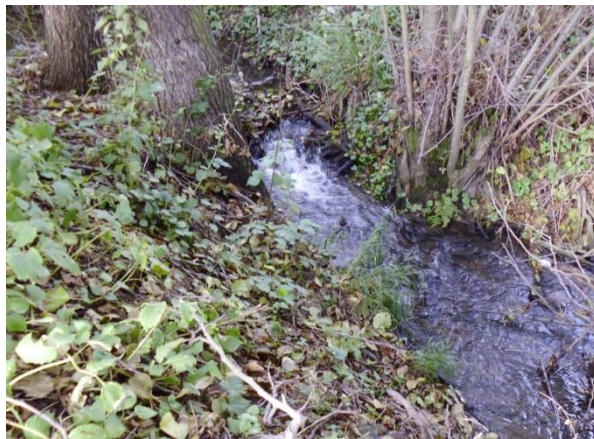
Obr. 22: Spádový stupeň

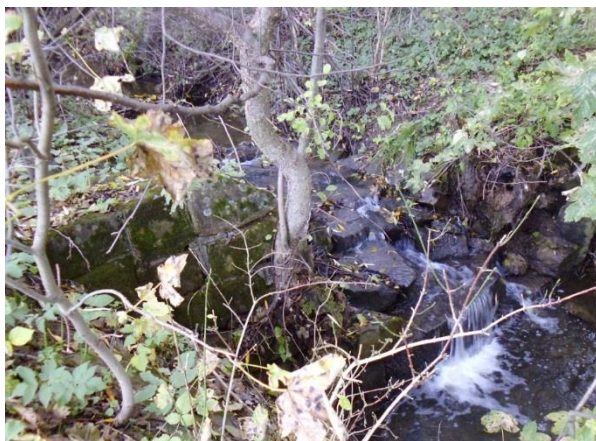
Obr. 23: Kamenný spádový stupeň

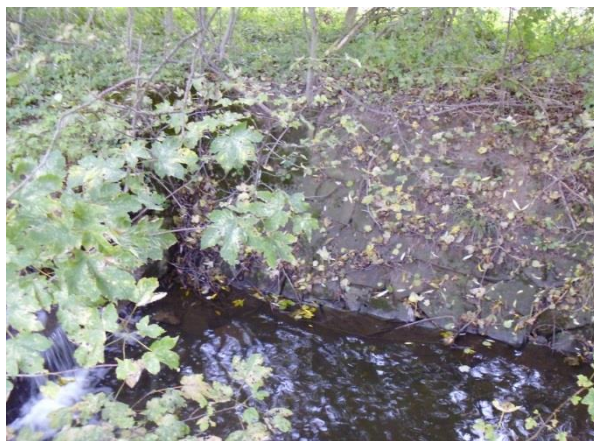
Obr. 24: Opevnění za spádovým stupněm

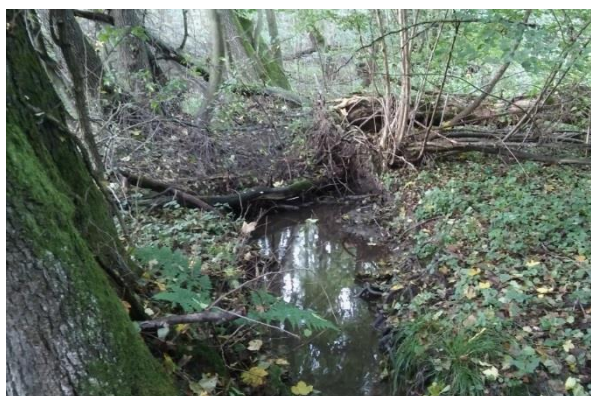
Obr. 28: Dřevní hmota v korytě

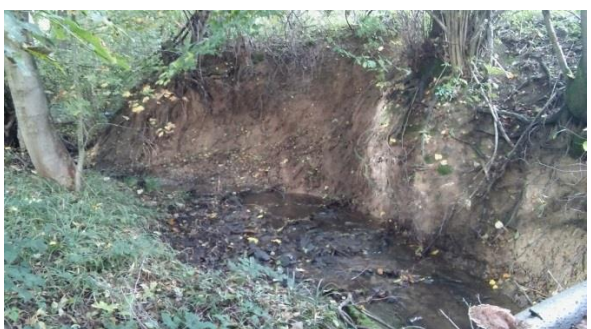
Obr. 30: Vymletý břeh

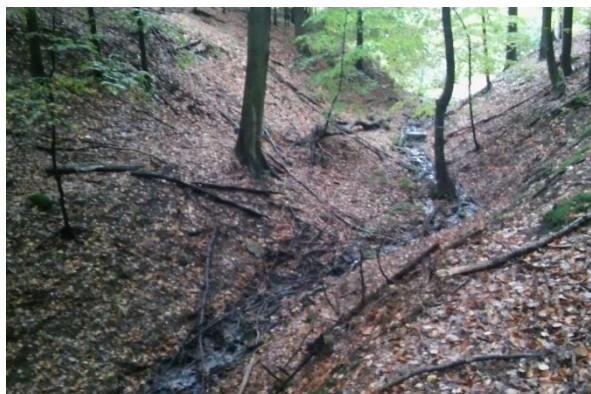
Obr. 40: Dřevní hmota v korytě i mimo něj
