# POVODÍ LABE, státní podnik

## ZÁMĚR NA SLUŽBU

Chrudimka, Pardubice, údržba břehového porostu,  
ř. km 0,670 – 1,884

**Předmět :** Znalecký posudek byl zpracován za účelem zhodnocení aktuálního stavu vybraných stromů, rostoucích v okolí toku řeky Chrudimky v Pardubicích v úseku ř.km. 0,670 (vtok Haldy do Chrudimky) -1,884 (lávka Vinice).

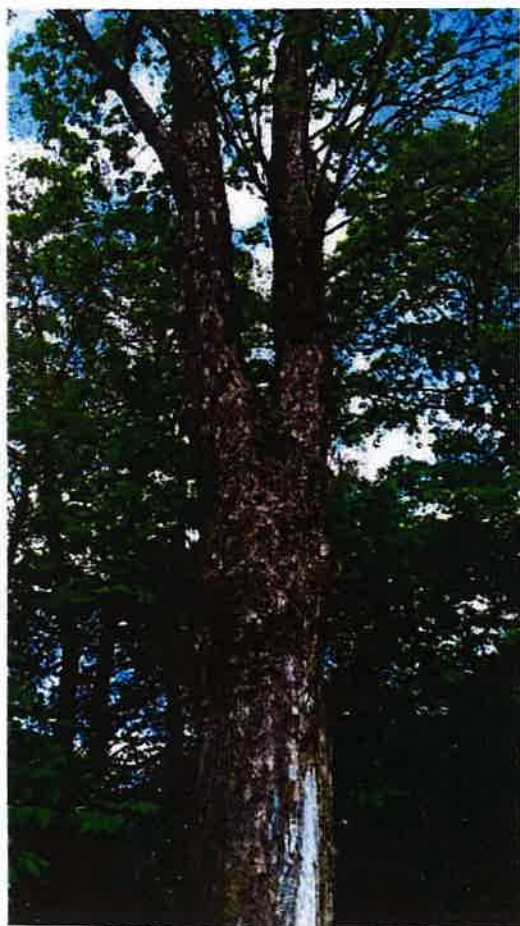
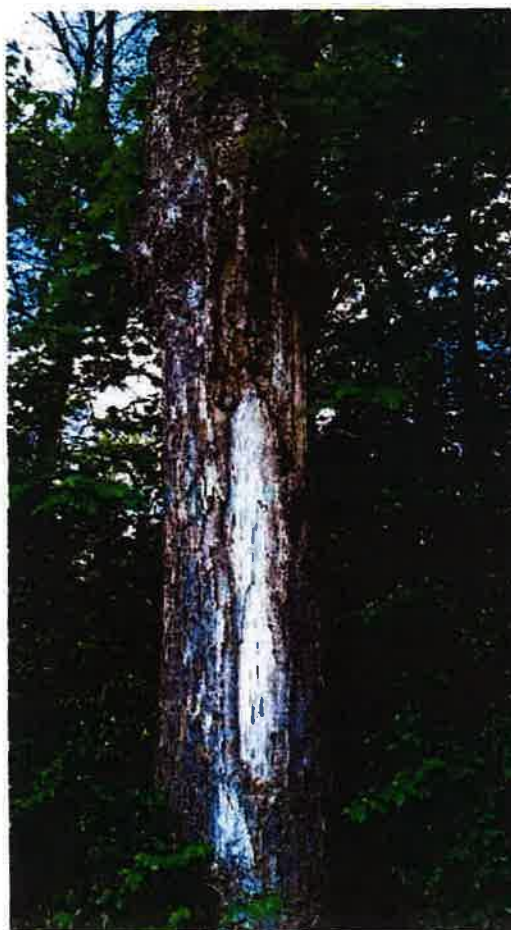
7 - Foto 2017 (9. 5., 9-21-23)

| Skupina ploch | Plocha | Číslo | Číslo stítku | Taxon lat. | Taxon čes. | Průměr kmene | Výška | Spodní okraj koruny | Průměr koruny | Fyziologické stáří | Perspektiva | Vitalita | Stabilita zlom | Zdravotní stav | Poznámka | Katastrální území | Parcela | Vlastník | Technologie | Opakování | Naléhavost | Poznámka k práci | X | Y |
|---|---|---|---|---|---|---|---|---|---|---|---|---|---|---|---|---|---|---|---|---|---|---|---|---|
| Chrudimka 2 | Pardubice km 0,670 - 1884 | 7 | 7841 | <i>Acer pseudoplatanus</i> | javor horský | 66 | 19,0 | 7,0 | 11 | 4 | c | 3 | 4 | 4 | Infekce kosterního větvení. Rozsáhlá infekce kmene. | Pardubice | 672/26 | Povodí Labe | Postupné kácení s volnou dopadovou plochou - dutiny | | 1 | | -646803,749 | -1060710,097 |

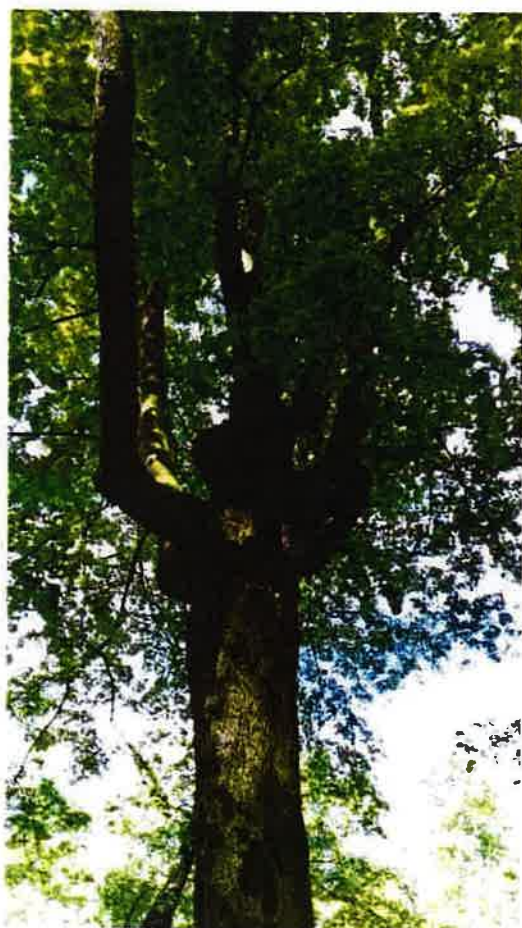
20 - Foto 2017 (9. 5., 9-10-10)

| Skupina ploch | Plocha | Číslo | Číslo stítku | Taxon lat. | Taxon čes. | Průměr kmene | Výška | Spodní okraj koruny | Průměr koruny | Fyziologické stáří | Perspektiva | Vitalita | Stabilita zlom | Zdravotní stav | Poznámka | Katastrální území | Parcela | Vlastník | Technologie | Opakování | Naléhavost | Poznámka k práci | X | Y |
|---|---|---|---|---|---|---|---|---|---|---|---|---|---|---|---|---|---|---|---|---|---|---|---|---|
| Chrudimka 2 | Pardubice km 0,670 - 1884 | 20 | 7854 | <i>Acer platanoides</i> | javor mléčný | 57 | 15,0 | 3,0 | 15 | 4 | a | 1 | 2 | 3 | Infekce kosterního větvení. Asymetrická koruna. | Pardubice | 677/2 | Povodí Labe | Rez zdravotní<br>Lokální redukce z důvodu stabilizace | 5 | 1 | Symetrizovat. | -646798,8886 | -1060931,134 |

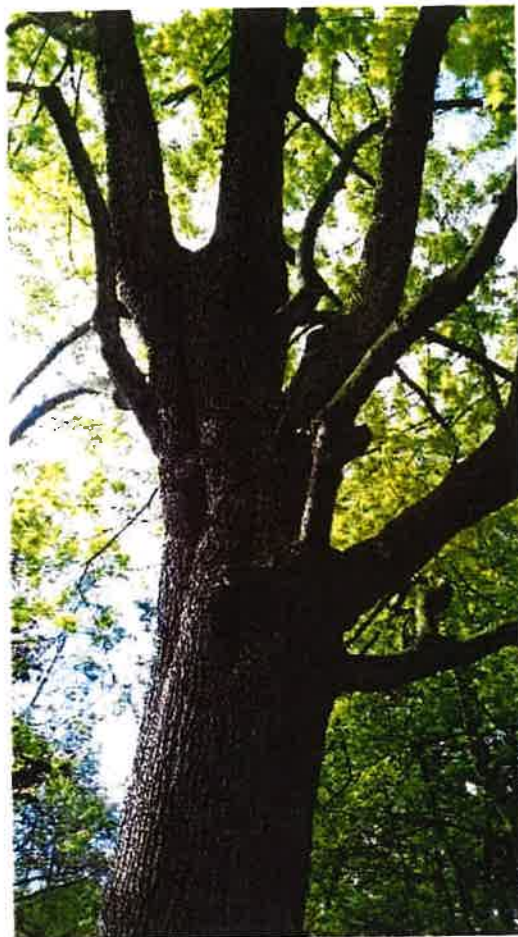
25 - Foto 2017 (9. 5., 9-6-9)

| Skupina ploch | Plocha | Číslo | Číslo stítku | Taxon lat. | Taxon čes. | Průměr kmene | Výška | Spodní okraj koruny | Průměr koruny | Fyziologické stáří | Perspektiva | Vitalita | Stabilita zlom | Zdravotní stav | Poznámka | Katastrální území | Parcela | Vlastník | Technologie | Opakování | Naléhavost | Poznámka k práci | X | Y |
|---|---|---|---|---|---|---|---|---|---|---|---|---|---|---|---|---|---|---|---|---|---|---|---|---|
| Chrudimka 2 | Pardubice km 0,670 - 1884 | 25 | 7859 | <i>Acer platanoides</i> | javor mléčný | 59 | 20,0 | 3,0 | 14 | 4 | a | 2 | 3 | 3 | Defektní větvení. | Pardubice | 677/2 | Povodí Labe | Rez zdravotní<br>Lokální redukce z důvodu stabilizace | 5 | 1 | Odlehčení nestabilních větví. | -646801,1784 | -1060981,201 |

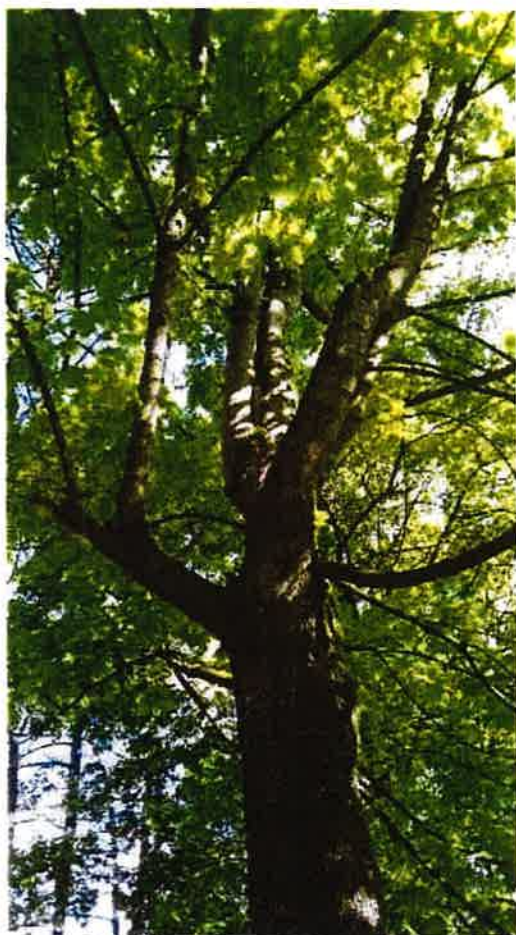
35 - Foto 2017 (9. 5., 8-59-5)

| Skupina ploch | Plocha | Číslo | Číslo stítku | Taxon lat. | Taxon čes. | Průměr kmene | Výška | Spodní okraj koruny | Průměr koruny | Fyziologické stáří | Perspektiva | Vitalita | Stabilita zlom | Zdravotní stav | Poznámka | Katastrální území | Parcela | Vlastník | Technologie | Opakování | Naléhavost | Poznámka k práci | X | Y |
|---|---|---|---|---|---|---|---|---|---|---|---|---|---|---|---|---|---|---|---|---|---|---|---|---|
| Chrudimka 2 | Pardubice km 0,670 - 1884 | 35 | 7869 | <i>Acer platanoides</i> | javor mléčný | 48 | 15,0 | 3,0 | 12 | 4 | b | 1 | 3 | 3 | Infekce větví. Infekce kosterního větvení. | Pardubice | 677/2 | Povodí Labe | Redukce obvodová | 5 | 1 | 20 procent. | -646806,1171 | -1061109,926 |

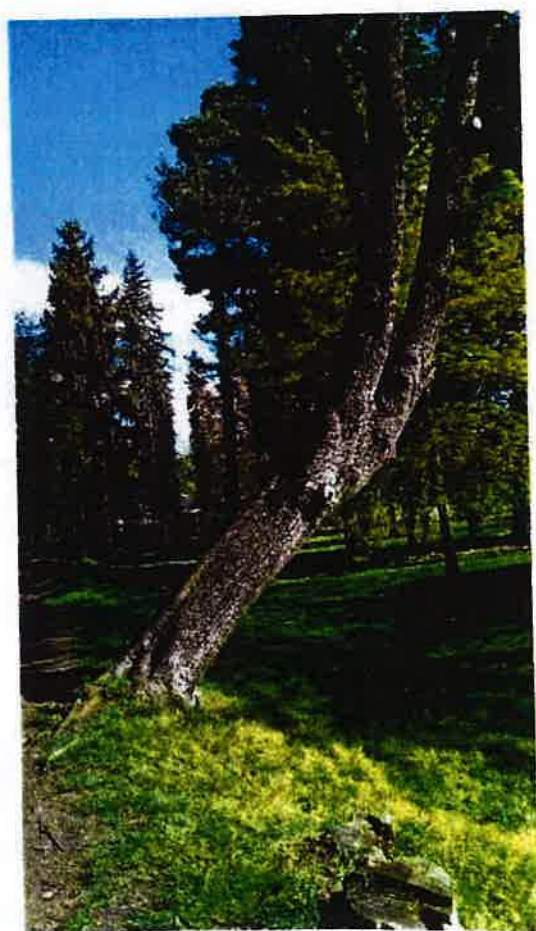
47 - Foto 2017 (9. 5., 8-49-22)

| Skupina ploch | Plocha | Číslo | Číslo stítku | Taxon lat. | Taxon čes. | Průměr kmene | Výška | Spodní okraj koruny | Průměr koruny | Fyziologické stáří | Perspektiva | Vitalita | Stabilita zlom | Zdravotní stav | Poznámka | Katastrální území | Parcela | Vlastník | Technologie | Opakování | Naléhavost | Poznámka k práci | X | Y |
|---|---|---|---|---|---|---|---|---|---|---|---|---|---|---|---|---|---|---|---|---|---|---|---|---|
| Chrudimka 2 | Pardubice km 0,670 - 1884 | 47 | 7881 | <i>Acer platanoides</i> | javor mléčný | 57 | 16,0 | 9,0 | 11 | 4 | a | 2 | 3 | 3 | Nakloněný kmen. Asymetrická koruna. Tlaková vidlice v kosterním větvení. | Pardubice | 677/2 | Povodí Labe | Rez bezpečnostní<br>Lokální redukce z důvodu stabilizace | 5 | 1 | Symetrizovat. Odlehčení nestabilních větví. | -646717,7008 | -1061384,548 |

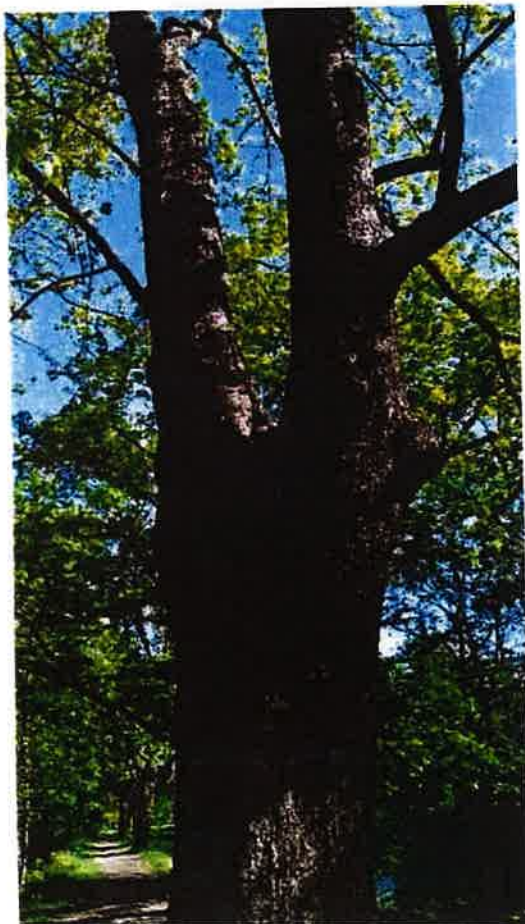
55 - Foto 2017 (9. 5., 8-44-1)

| Skupina ploch | Plocha | Číslo | Číslo stítku | Taxon lat. | Taxon čes. | Průměr kmene | Výška | Spodní okraj koruny | Průměr koruny | Fyziologické stáří | Perspektiva | Vitalita | Stabilita zlom | Zdravotní stav | Poznámka | Katastrální území | Parcela | Vlastník | Technologie | Opakování | Naléhavost | Poznámka k práci | X | Y |
|---|---|---|---|---|---|---|---|---|---|---|---|---|---|---|---|---|---|---|---|---|---|---|---|---|
| Chrudimka 2 | Pardubice km 0,670 - 1884 | 55 | 7889 | <i>Acer pseudoplatanus</i> | javor horský | 65 | 18,0 | 4,0 | 12 | 4 | c | 3 | 3 | 4 | Infekce kosterního větvení. Dynamicky prosychá. Dutina ve kmene. | Pardubice | 677/2 | Povodí Labe | Postupné kácení s volnou dopadovou plochou - dutiny | | 1 | | -646708,2161 | -1061529,496 |

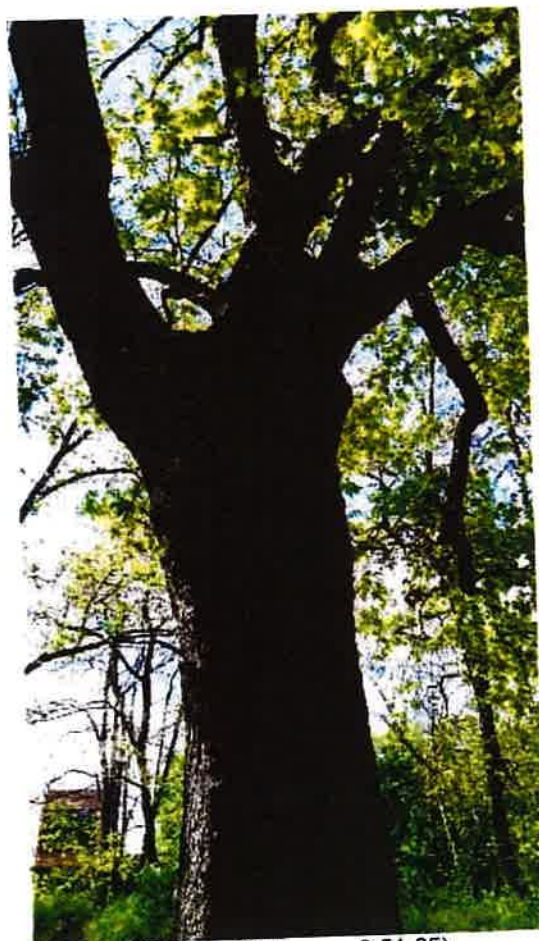
78 - Foto 2017 (9. 5., 9-51-25)

| Skupina ploch | Plocha | Číslo | Číslo stítku | Taxon lat. | Taxon čes. | Průměr kmene | Výška | Spodní okraj koruny | Průměr koruny | Fyziologické stáří | Perspektiva | Vitalita | Stabilita zlom | Zdravotní stav | Poznámka | Katastrální území | Parcela | Vlastník | Technologie | Opakování | Naléhavost | Poznámka k práci | X | Y |
|---|---|---|---|---|---|---|---|---|---|---|---|---|---|---|---|---|---|---|---|---|---|---|---|---|
| Chrudimka 2 | Pardubice km 0,670 - 1884 | 78 | 7912 | <i>Acer pseudoplatanus</i> | javor horský | 78 | 20,0 | 6,0 | 16 | 5 | a | 2 | 3 | 3 | Infekce kosterního větvení. | Pardubice | 103/19 | Povodí Labe | Rez bezpečnostní<br>Lokální redukce z důvodu stabilizace | 5 | 1 | Odlehčení nestabilních větví. | -646783,667 | -1061345,377 |

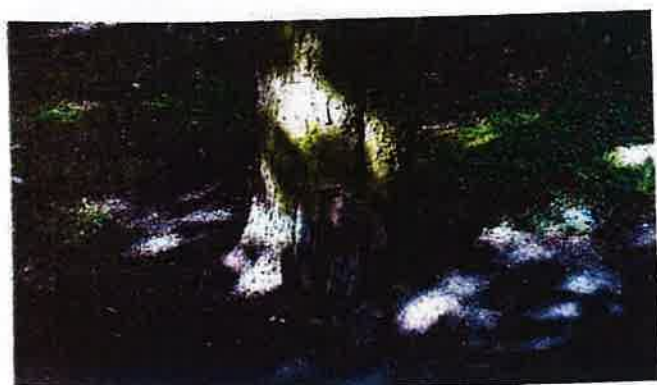
83 - Foto 2017 (9. 5., 9-47-56)

| Číslo | Taxon | | Průměr kmene | Výška | Fyziologické stáří | Perspektiva | Vitalita | Stabilita zlom | Zdravotní stav | Poznámka | Technologie | Opakování | Naléhavost | Poznámka k práci |
|---|---|---|---|---|---|---|---|---|---|---|---|---|---|---|
| 83 | <i>Aesculus hippocastanum</i> | jírovec maďal | 64 | 16,0 | 4 | a | 1 | 2 | 2 | Poškození báze kmene. | Lokální redukce z důvodu stabilizace | 10 | 2 | Odlehčení nestabilních větví. |

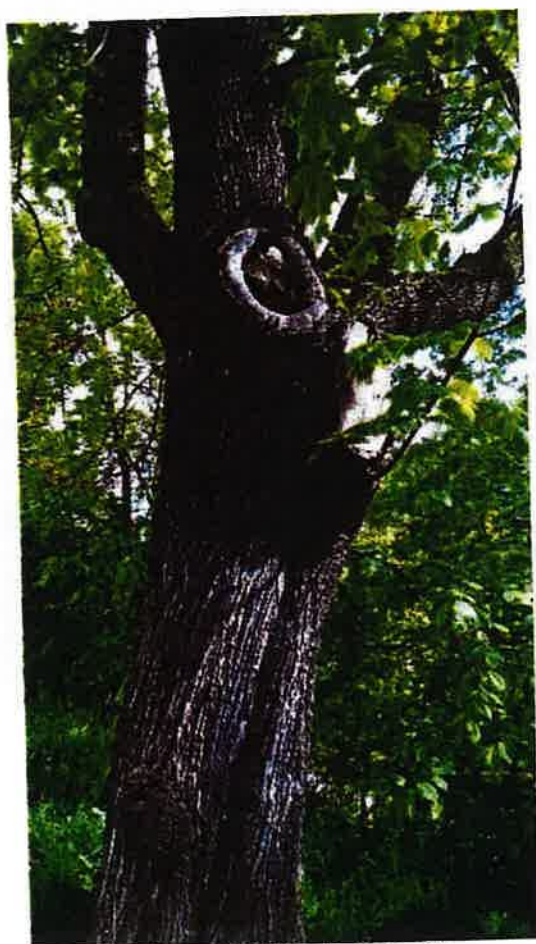
85 - Foto 2017 (9. 5., 9-45-42)

| Skupina ploch | Plocha | Číslo | Číslo stítku | Taxon lat. | Taxon čes. | Průměr kmene | Výška | Spodní okraj koruny | Průměr koruny | Fyziologické stáří | Perspektiva | Vitalita | Stabilita zlom | Zdravotní stav | Poznámka | Katastrální území | Parcela | Vlastník | Technologie | Opakování | Naléhavost | Poznámka k práci | X | Y |
|---|---|---|---|---|---|---|---|---|---|---|---|---|---|---|---|---|---|---|---|---|---|---|---|---|
| Chrudimka 2 | Pardubice km 0,670 - 1884 | 85 | 7919 | <i>Acer platanoides</i> | javor mléčný | 68 | 14,0 | 5,0 | 16 | 4 | b | 2 | 3 | 3 | Infekce kosterního větvení. Infekce větví. | Pardubice | 103/19 | Povodí Labe | Redukce obvodová | 5 | 1 | 20 procent. | -646844,6551 | -1061154,831 |

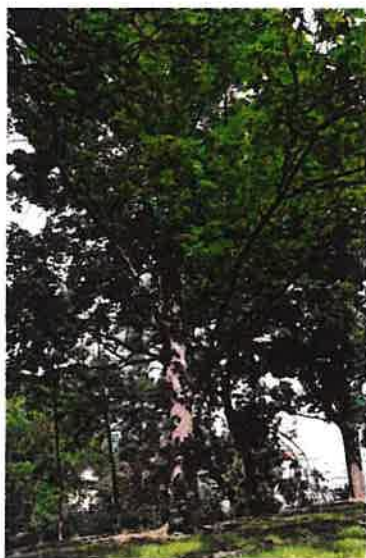
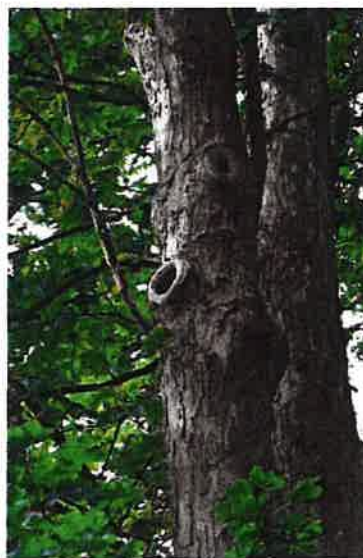
stav: bez výraznějšího prosychání koruny, 2 mělké dutiny ve kmeni po odříznutých nízko rostoucích větvích, nejméně 4 dutiny v kosterních větvích. Endoskopem prohlédnuty 3 nejnižší položené dutiny, 1 o průměru vchodu 7 cm hluboká 15 cm, 2 s vchodem o průměru 2 cm hluboké cca 5 cm, bez nálezů.

Zjištěné druhy přímo na stromě: 0.

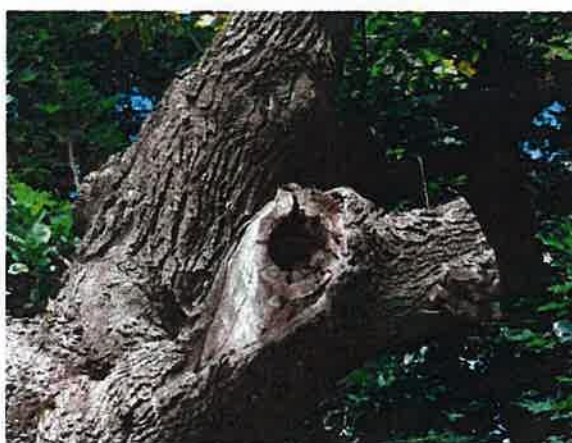
### **Strom číslo 7924**

stav: koruna proschlá, kmen narušen houbami a mravenci žijícími ve dřevě, zbytky kosterních větví, ve kmeni ze severu otvor o průměru kolem 6 cm, v pahýlu kosterní větve směřující k jihu otvor o osách 15 x 13 cm, v kosterních větvích nejméně 2 další menší otvory. Endoskopem prohlédnuty 3 nejnižší položené dutiny, 2 malé mělké, hluboké do 10 cm, dutina v pahýlu kosterní větve hluboká cca 60 cm, bez nálezu.
