# POVODÍ LABE, státní podnik

## ZÁMĚR NA REALIZACI SLUŽBY

Tichá Orlice, Mýtkov, kácení a prořez břehového porostu, ř. km 30,580 – 32,200

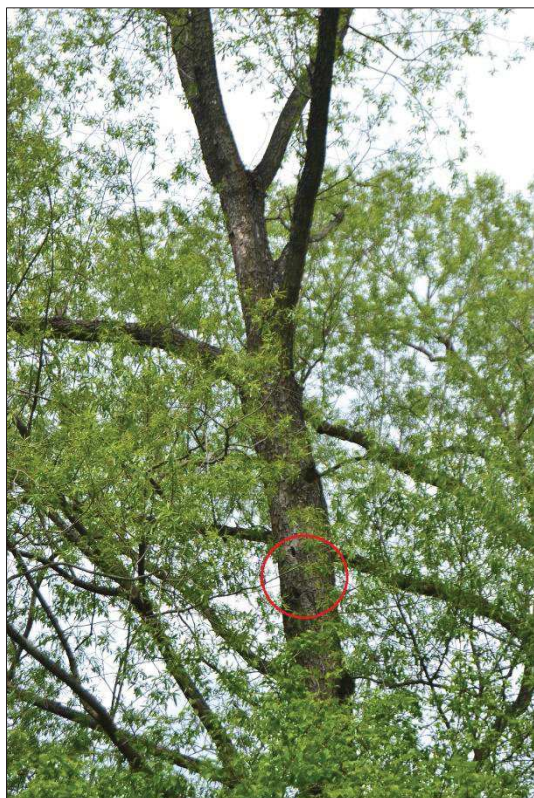
Foto 1. Výletové otvory ve kmeni vrby (č. 4).

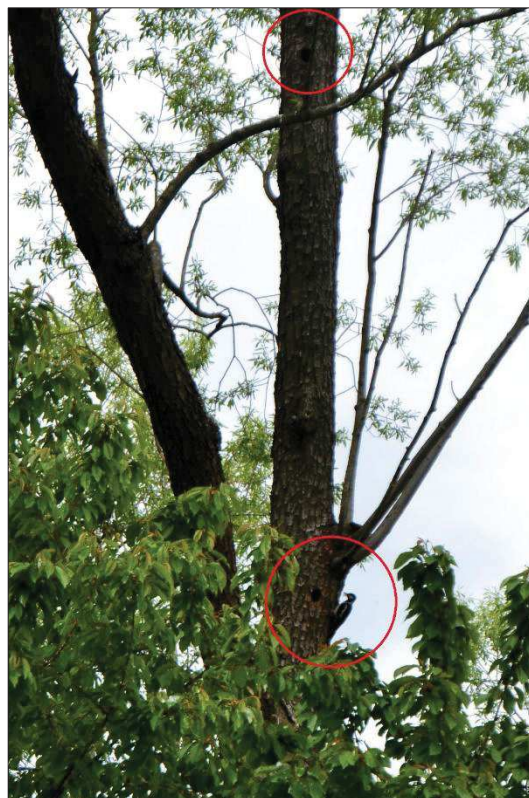
Foto 2. Obsazené hnízdní dutiny datlovitými ptáky.

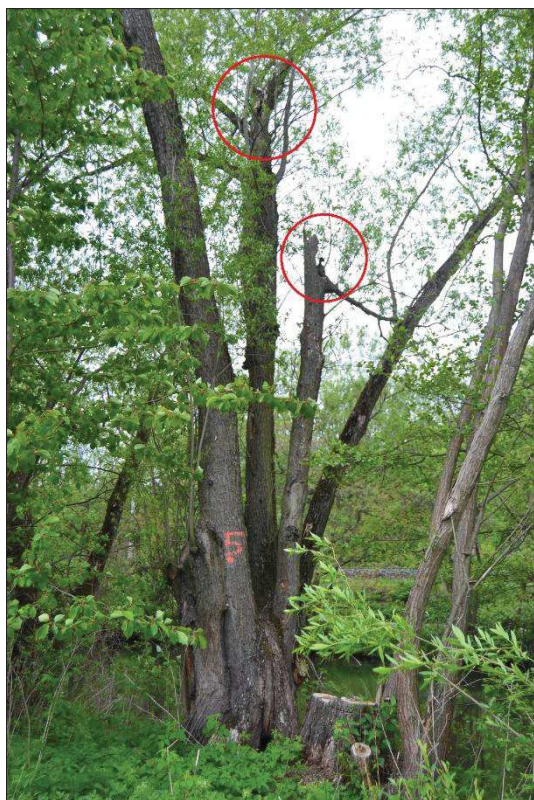
Foto 3. V torzech kmenů úkryty netopýřů (vrba 5).

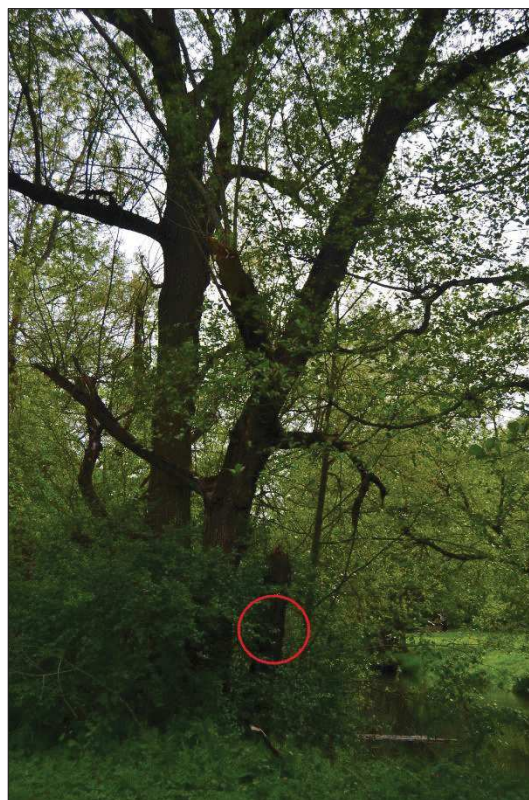
Foto 4. Torzo kmene vrby č. 96.

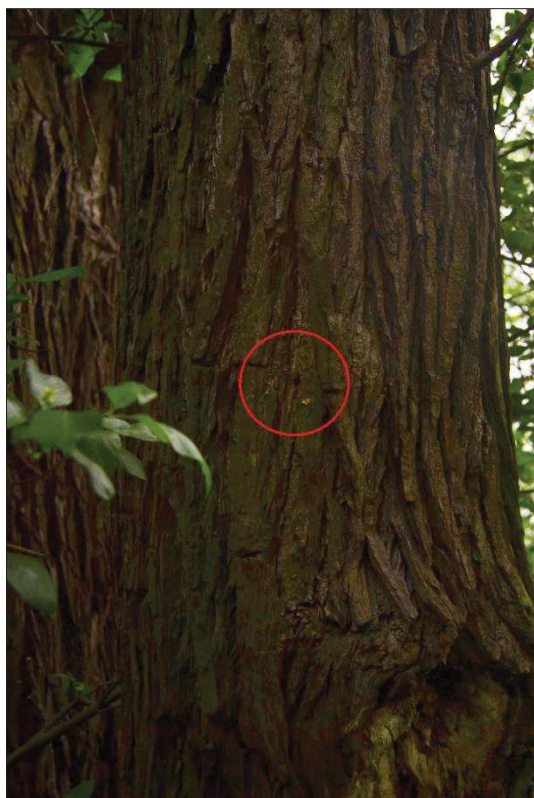
Foto 5. Výletový otvor kovaříka rezavého (vrba 96).

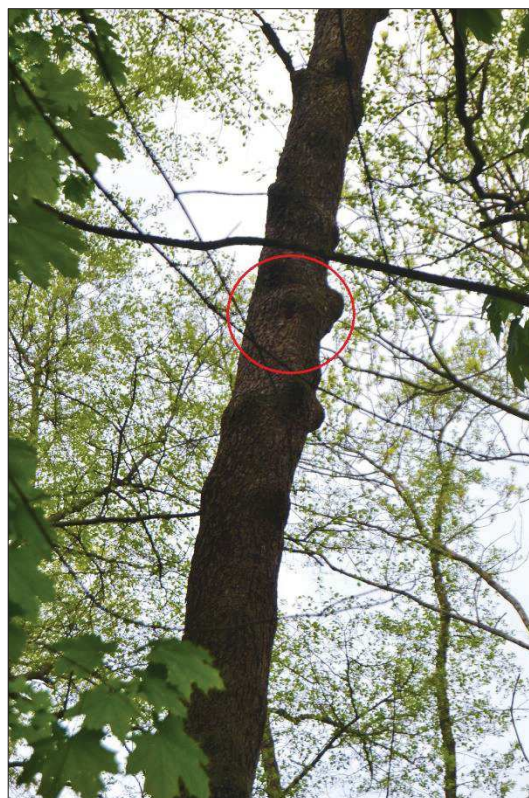
Foto 6. Hnízdní dutina datlovitých ptáků (olše 130).

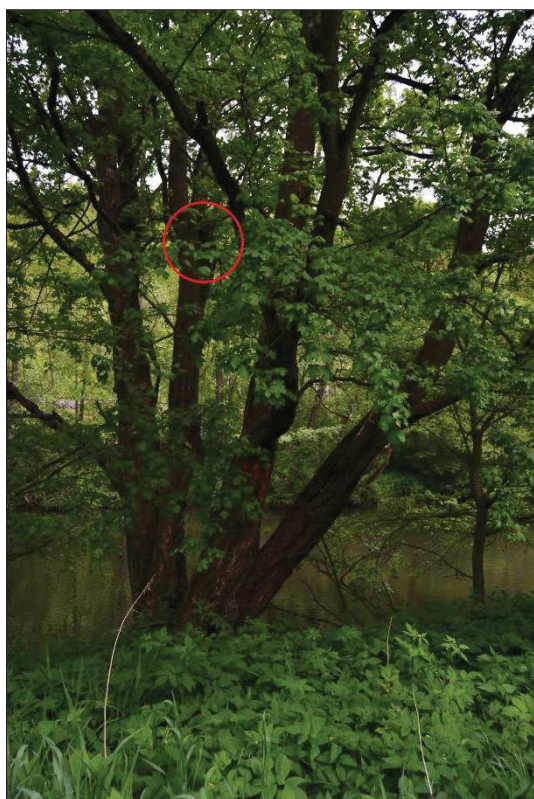
Foto 7. Úkryt netopýra v dutině kmene (olše 130).

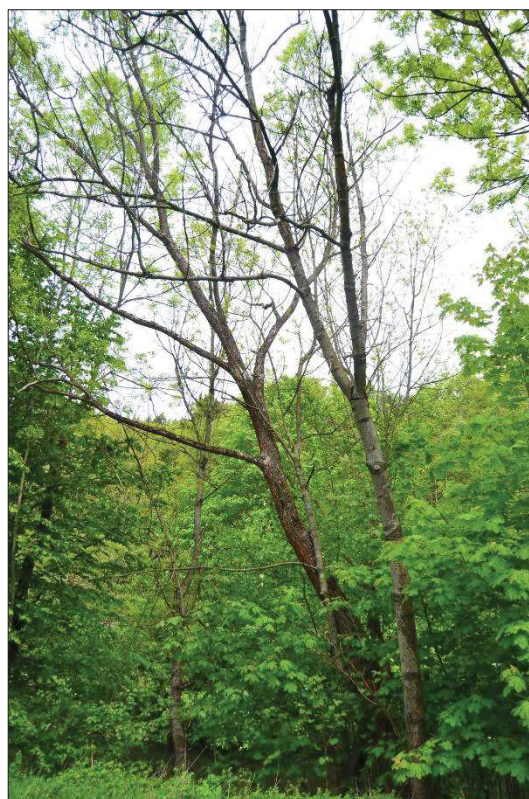
| Skupina ploch | Plocha | Katastrální území | Parcela | Číslo v ploše | Číslo štítku | Taxon latinsky | Taxon česky | Průměr kmene | Průměr kmene | Průměr kmene | Výška | Spodní okraj koruny | Průměr koruny | Fyziologické stáří | Perspektiva | Vitalita | Stabilita zlom | Zdravotní stav | Poznámka | Technologie (Popis) | Naléhavost | Poznámka k práci | Plocha koruny | Průměr pařezu |
|---|---|---|---|---|---|---|---|---|---|---|---|---|---|---|---|---|---|---|---|---|---|---|---|---|
| Tichá Orlice | Tichá Orlice LB ř. km<br>30,580 - 32,200 | Zářecká Lhota | 100/2 | 155 | 310186 | Salix sp. | vrba | 53 | | | 20 | 4 | 16 | 5 | c | 1 | 3 | 4 | Nakloněný kmen. Poškození kořenů. Podezření na infekci kořenů. Infekce kmene. Infekce báze kmene. | Lokální redukce z důvodu stabilizace - dle OOP | 1 | V infikovaném kmeni letní úkryt netopýra vodního ( <i>Myotis daubentonii</i> ). Zachycen během chiropterologického průzkumu | 320 | 73 |

Foto 8. Úkryt netopýra v infikovaném kmeni (vrba 155).

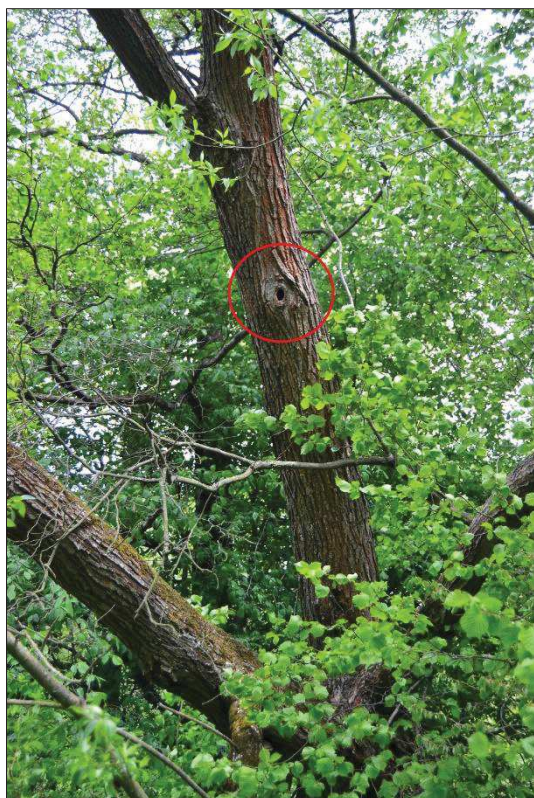
Foto 9. Hnízdní dutina datlovitých ptáků (vrba 164).

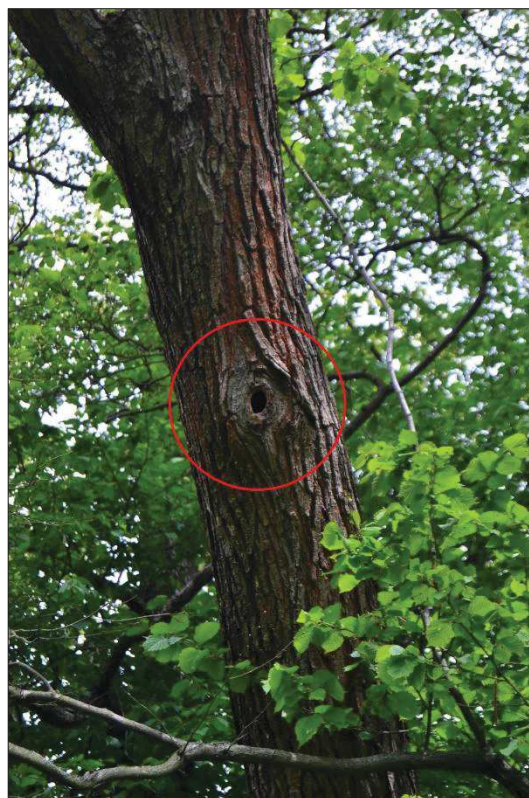
Foto 10. Detail hnízdny dutiny (vrba 164).
