# **ROSTĚNICKÝ POTOK, VYŠKOV KM 0,000-1,400, OPRAVA NÁTRŽÍ A OPEVNĚNÍ, ODSTRANĚNÍ NÁNOSŮ.**

## **DOKUMENTACE PRO OHLÁŠENÍ STAVBY A PROVÁDĚNÍ STAVBY**

### **B. SOUHRNNÁ TECHNICKÁ ZPRÁVA**

**ROSTĚNICKÝ POTOK, KM 0,000-1,400, OPRAVA NÁTRŽÍ A OPEVNĚNÍ, ODSTRANĚNÍ NÁNOSŮ.**

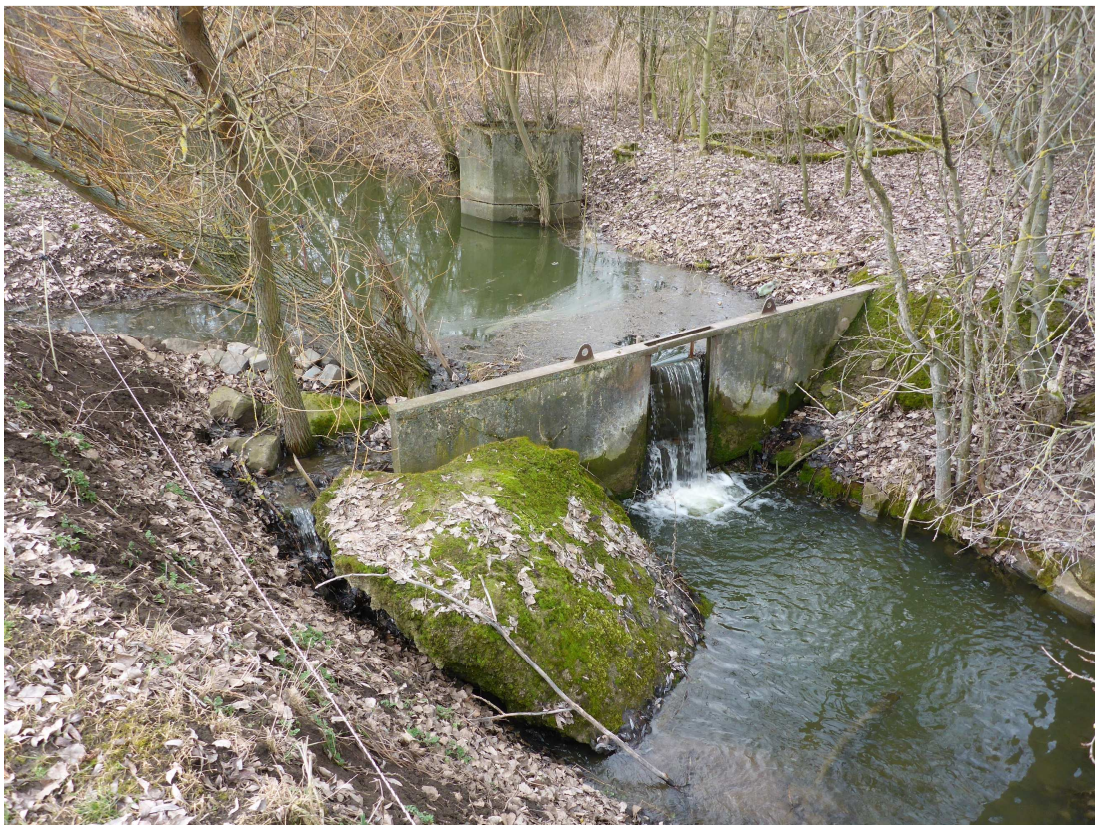
Obr. 1: Objekt km 0,730

- **Železobetonová konstrukce** v km 0,703 (Obr.1). Jedná se o vzdouvací konstrukci, která historicky sloužila pro tvorbu vzdutí na odběr vody pro dnes již neexistující cukrovar. Konstrukce je tvořena železobetonovou deskou, která je ořezána o betonové stabilizační bloky. Ve středu konstrukce je otvor s drážkami pro dřevěné dluže. Konstrukce je ve špatném technickém stavu. Stabilizační opěrný blok konstrukce na levém břehu je vlivem vegetace a zvýšených průtoků posunutý. Konstrukce již neplní svůj původní účel.

Železobetonová konstrukce objektu, včetně opěrných betonových bloků, bude zcela odstraněna. Okolí původního objektu bude stabilizováno ve dně těžkým kamenným záhozem a v březích těžkou kamennou rovinaninou s vyklínováním. Půdorysný rozměr stabilizace bude 7 x 8 m. Stabilizace bude provedena s ohledem na okolní terén a s respektováním tvaru původní úpravy koryta. Šířka koryta ve dně bude 2 m, sklon svahů 1:1,25. Viz příloha D.1

Na začátku je nutné postupně odstranit dřevěné dluže z dráže ŽB konstrukce. Dluže budou odebírány postupně tak, aby při vyprazdňování zadrženého objemu nevznikla nadměrná průtoková vlna.

Železobetonová konstrukce objektu, včetně opěrných betonových bloků, bude zcela odstraněna. Dle výkresu D.1 bude prostor a okolí původního objektu stabilizován těžkým kamenným záhozem a kamennou rovnaninou s vyklínováním.
