Technická specifikace prací

VD Kostomlátky, průzkum zatopených částí vodního díla

Z á v ě ř e č n á z p r á v a

V D K O S T O M L Á T K Y

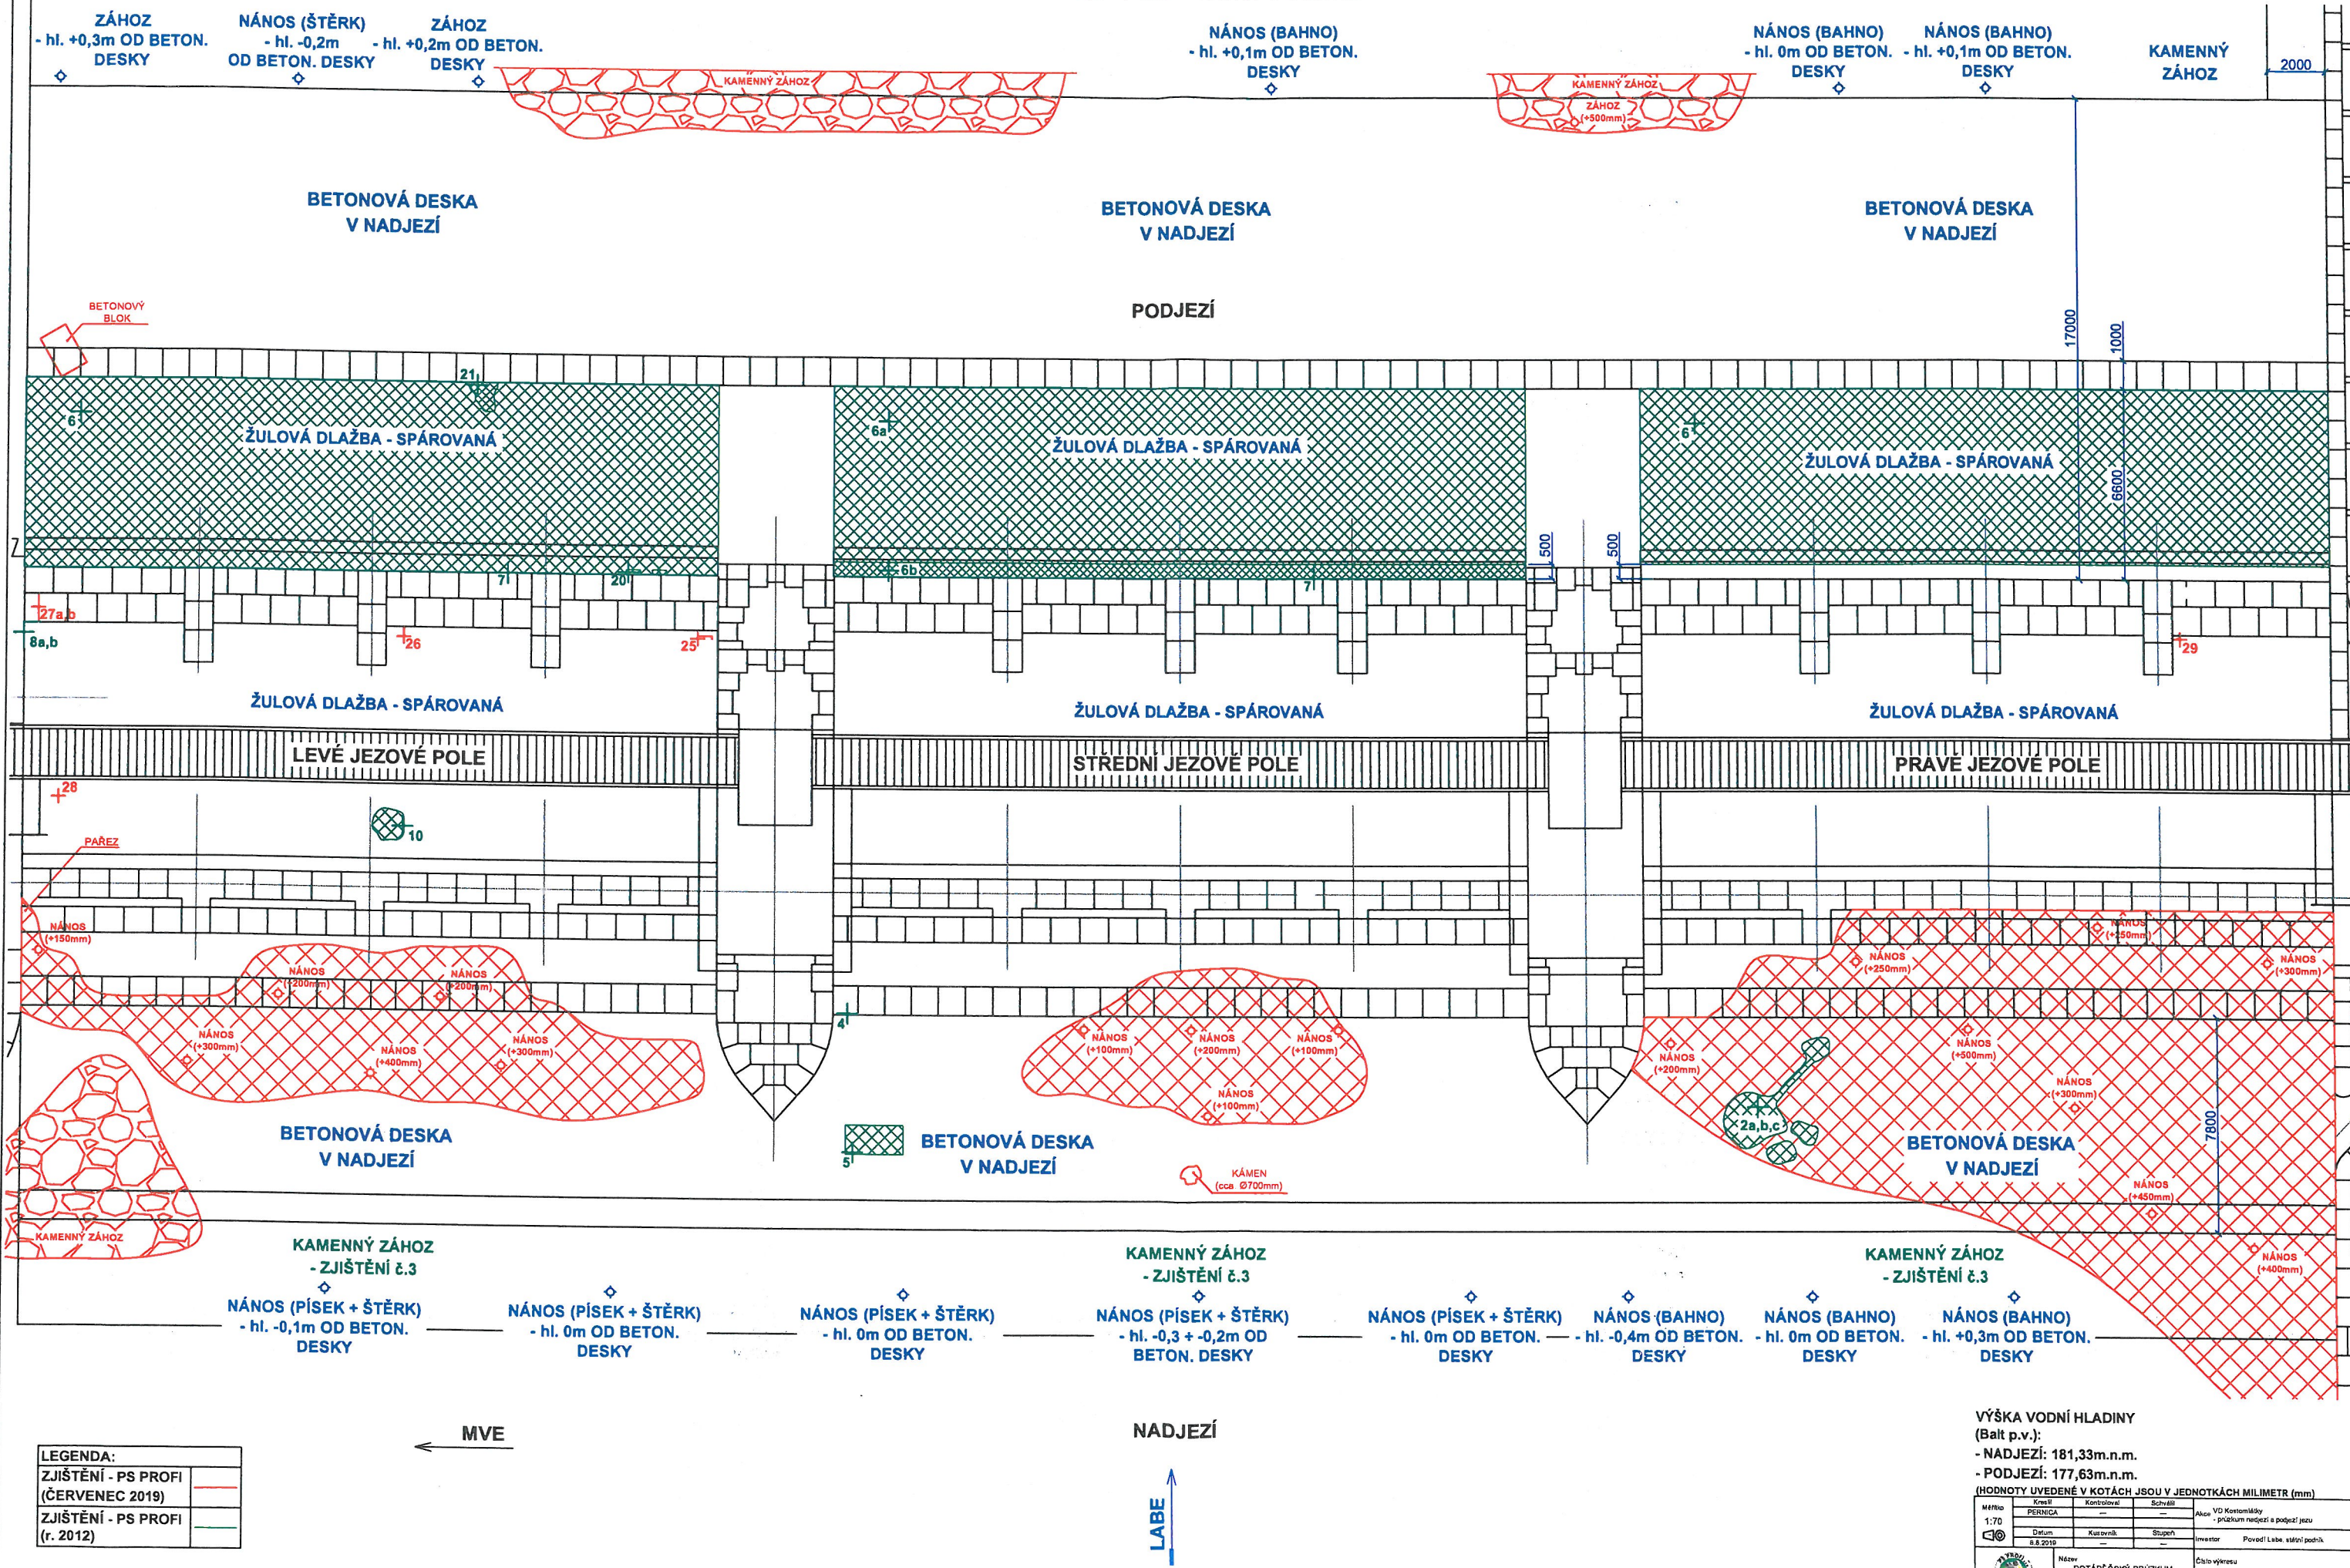
VD KOSTOMLÁTKY
JEZ - PŮDORYSNÝ POHLED

Proti průzkumu provedeném v roce 2015 se stav zjištění v nadjezí nezměnil (bod č. 3) nebo zhoršil (bod č. 2). Zjištění č. 4 je menší (zřejmě opraveno) a zjištění č. 5 není poškozené, ale oprávka nerovného povrchu vystupující mírně nad okolní původní beton.

Proti průzkumu provedeném v roce 2015 se stav zjištění v podjezí výrazně nezměnil (bod č. 6, 7, 20, 21). Před hrazením z dolní vody doporučujeme opravu spárování hradicích prahů ve středním a levém podjezí. Zjištění v levém podjezí č. 8 a 10 se oproti roku 2015 mírně zvětšila. Také byla nalezena nová zjištění. Body č. 25, 26 a 29, jedná se o ocelové profily vystupující ze dna a body č. 27 a 28 (poškozené spárování).
