## HRADEC KRÁLOVÉ

### **Žádost k zásahu do VKP, VLN ř. km 0,000 - 4,120 v k.ú. Předměřice nad Labem a Plácky**

#### **Závazné stanovisko k ohlášené údržbě porostů v okolí toku Velký labský náhon**

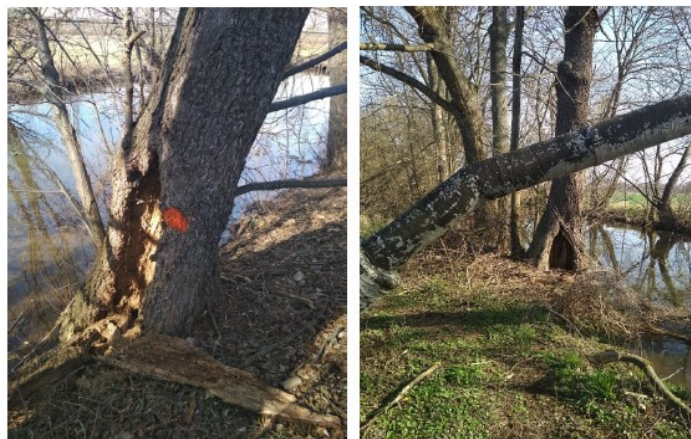
*ošle lepkavé - výrazná dutina u báze kmene, jádrová hniloba, zbytková vitalita stromů*

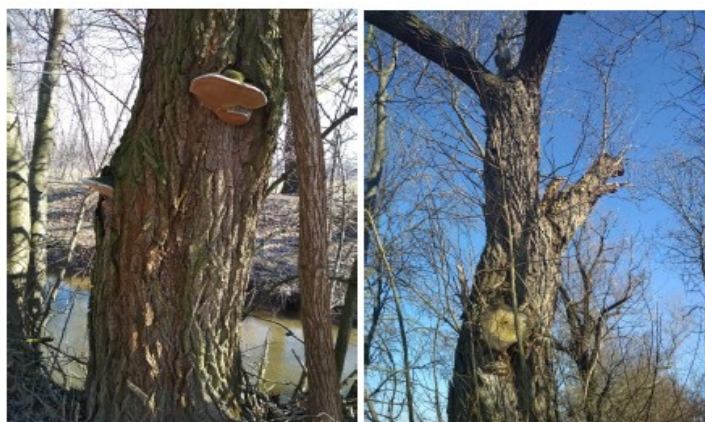
*vrby křehké s výrazně sníženou vitalitou a stabilitou, stromy napadené dřevokaznými houbami*

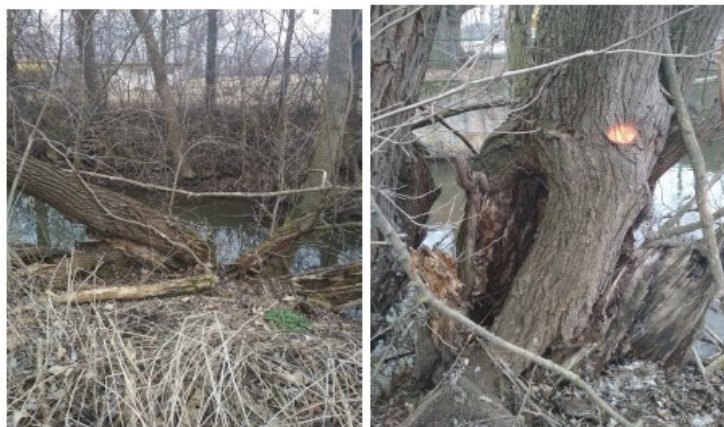
*rozpadající se vícekmene zasahující do průtočného profilu a nad obhospodařovaný pozemek, dutina u báze kmene s pokročilou jádrovou hnilobou*
