# POVODÍ LABE, státní podnik

## ZÁMĚR NA SLUŽBU

**Lužina, Předměřice nad Labem, probírka  
břehového porostu, ř. km 0,375 – 0,500**

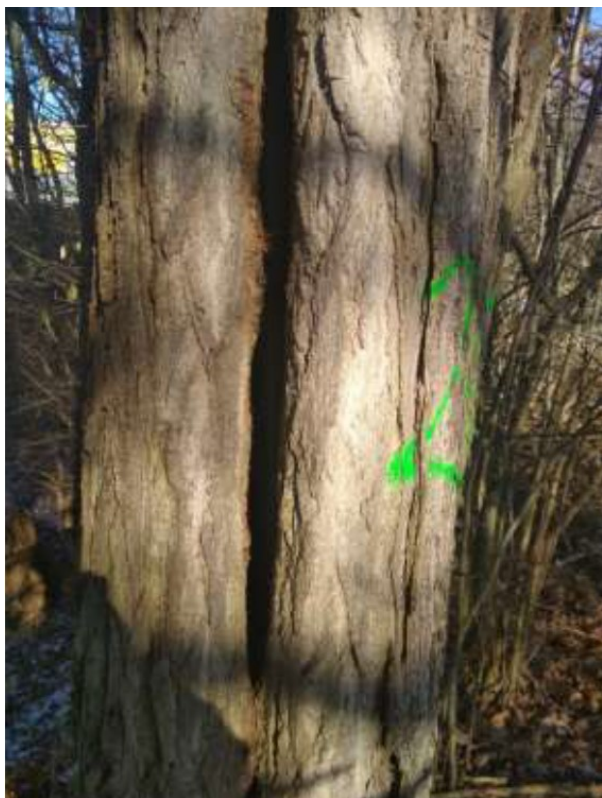
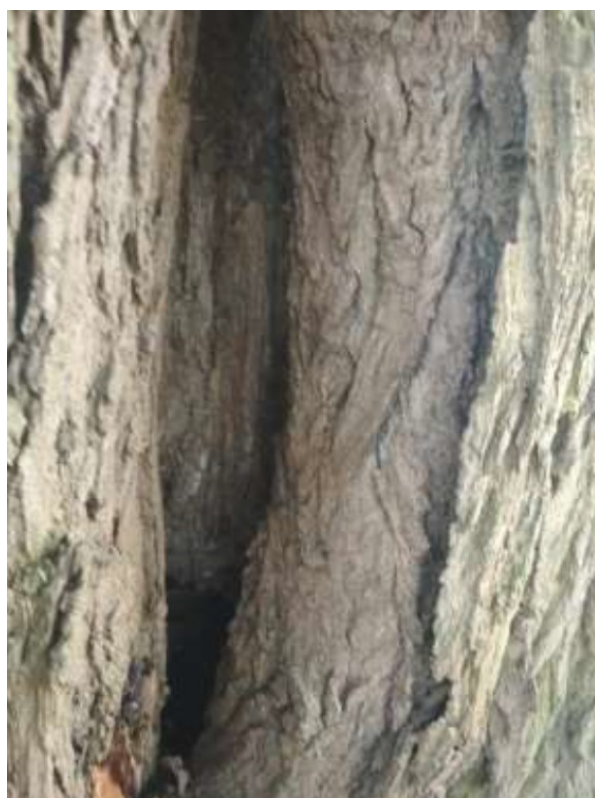
Topoly určené ke kácení, dutiny ve kmeni, pokročilá jádrová hniloba

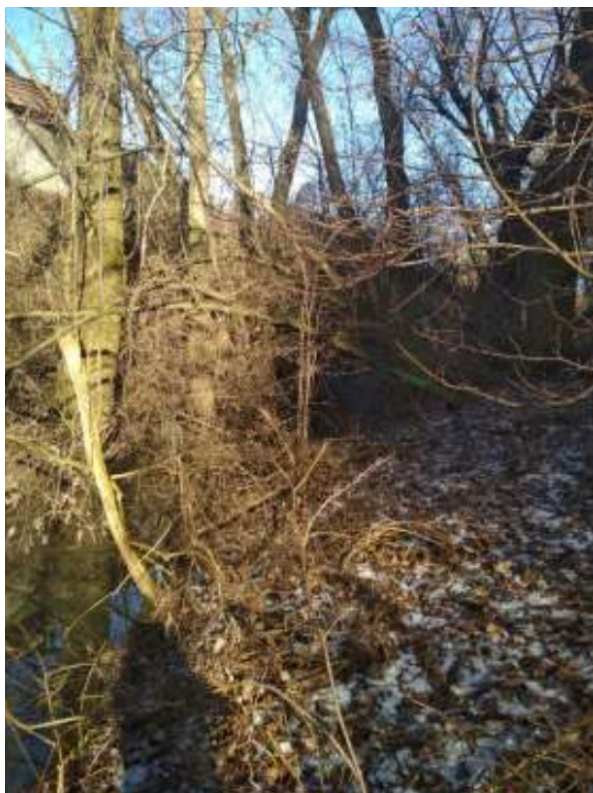
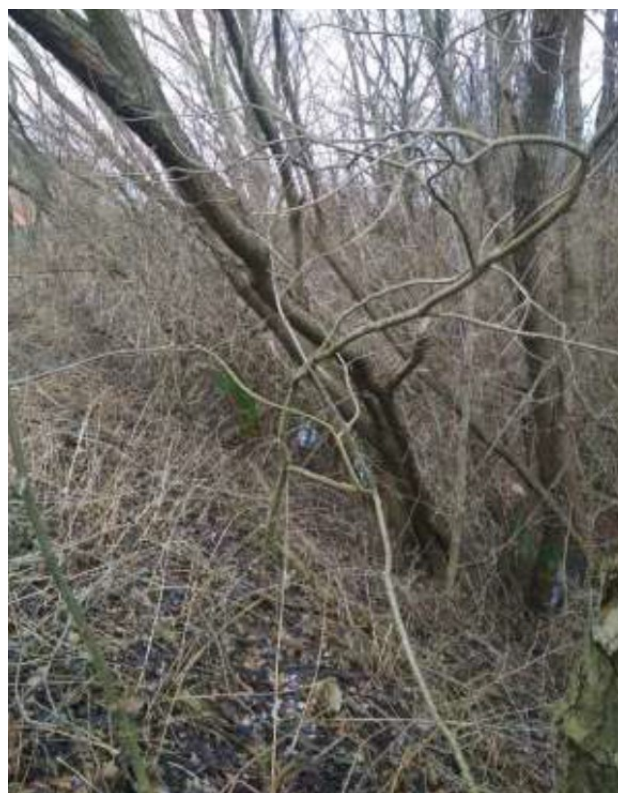
Dřeviny určené ke kácení
