## HRADEC KRÁLOVÉ

### ODBOR ŽIVOTNÍHO PROSTŘEDÍ

#### **závazné stanovisko,**

**v němž souhlasí dle ust. § 4 odst. 2 114/1992 Sb., o ochraně přírody a krajiny,** v platném znění ( dále jen zákon ) se zásahem do významného krajinného prvku pro akci „**Lužina, ř. km 0,375 – 0,500 v k.ú. Předměřice nad Labem**“ se zásahem do porostu dřevin - doprovodného porostu významného krajinného prvku, toku Lužina v Předměřicích n.L.

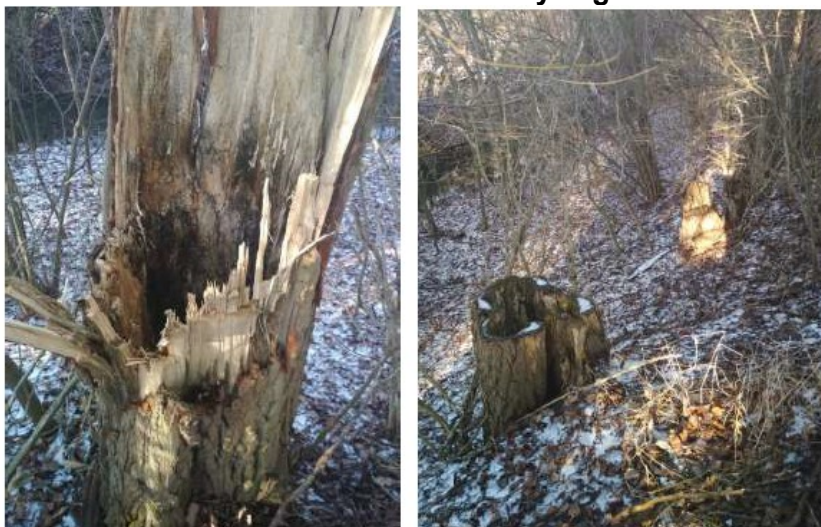
Rozlomený kmen topolu s patrnou výraznou jádrovou hnilobou a další duté kmeny topolů

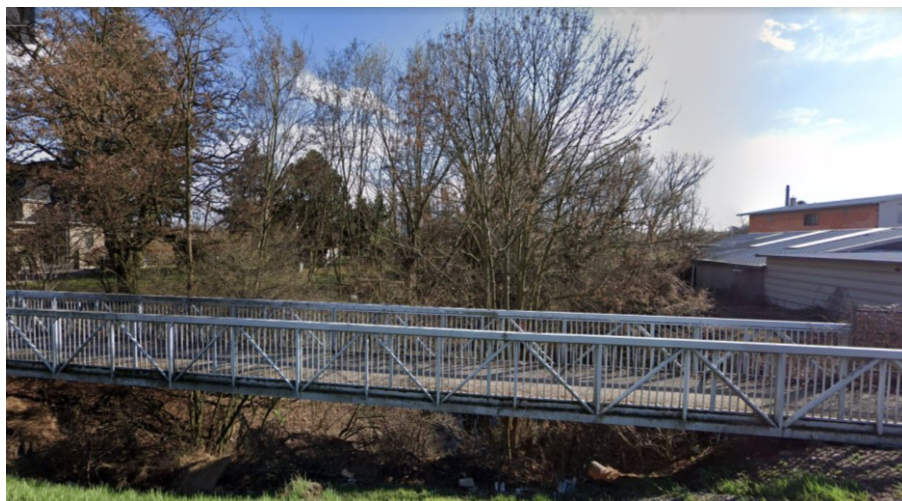
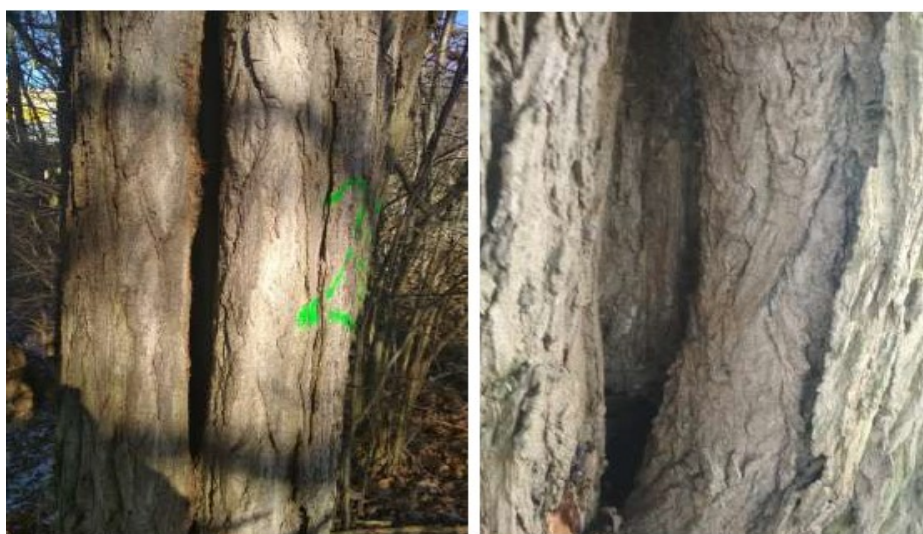
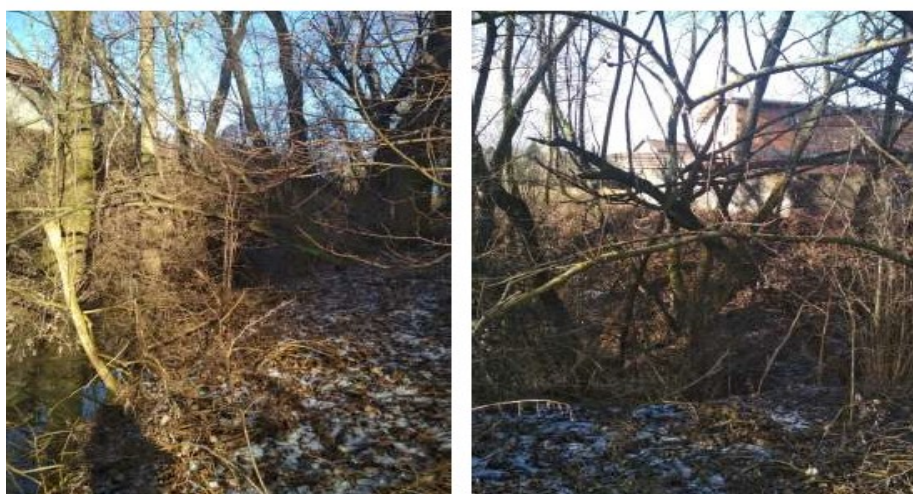
*Dutiny ve kmeni a u báze kmen s pokročilou jádrovou hnilobou*
