<p>Povodí Odry státní podnik</p> <p>Povodí Odry, státní podnik - oddělení projekce Varenská 49, 701 26 Ostrava 1, tel. 596 657 111</p>	Projektant:	Ing. Jiří Skalník	SOUPRAVA	
	Vedoucí projektant:	Ing. Dalibor Rajnoch		
	Vedoucí oddělení:	Ing. Dalibor Rajnoch	Datum:	říjen '23
	Vedoucí odboru:	Ing. Jiří Skalník	Stupeň PD:	DPS
Osoblaha – Lesný potok km 0,000 – 0,880 technická zpráva			Měřítko:	
			Archivní číslo	35/23
			Číslo přílohy:	D.1.1.a
Investor:	Obec:	Stavební úřad:		
Povodí Odry, státní podnik	Osoblaha	Osoblaha

Tato souhrnná zpráva obsahuje popis odtěžení nánosů z Lesného potoka v obci Osoblaha.

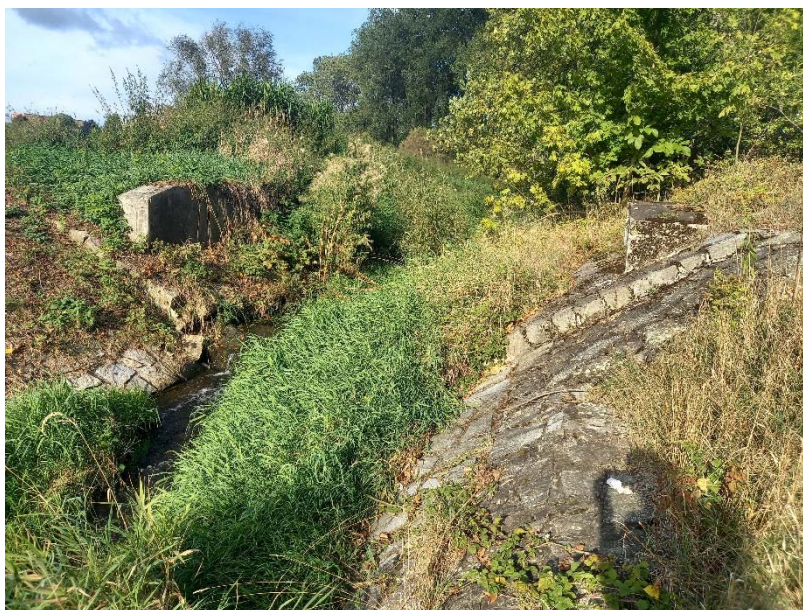
Km 0,000 – pohled proti vodě

Je provedeno odstranění rákosů a travních porostů, především v lokalitě cca 150 m pod mostem. Nánosy jsou odstraněny na niveletu dle původní dokumentace (viz přílohy) tak, že jsou nejdříve složeny na hromadu a po částečném odvodnění naloženy a odvezeny na skládku.

Při těžbě je nutno postupovat opatrně s ohledem na opevnění břehů melioračními tvárnici, opřenými o betonové patky tak, aby nedošlo k jejich poškození!

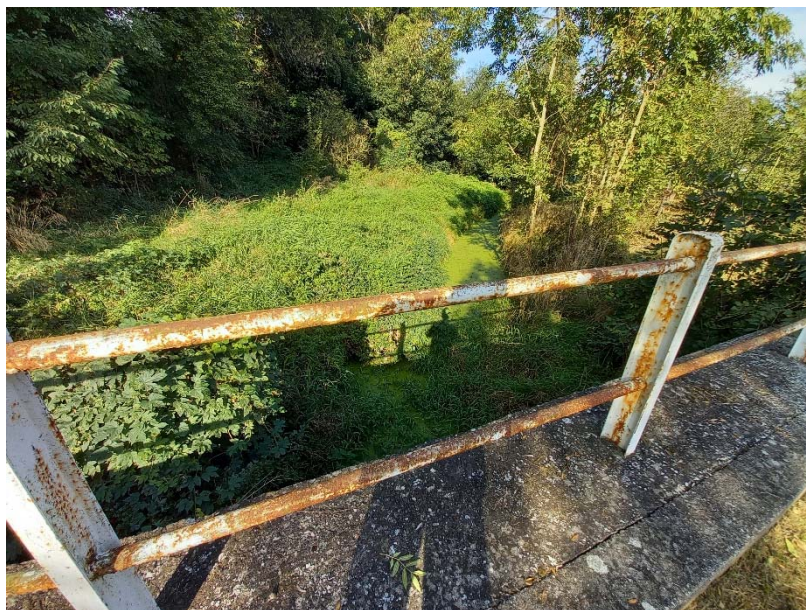
Km 0,261 – pohled proti vodě

Z koryta jsou odstraněny nánosy mezi opěrnými zdmi strojně. Jediné přístupové místo pro vyzdvižení nánosu je v prostoru mostu.

Nánosy jsou odvezeny a uloženy na skládku.

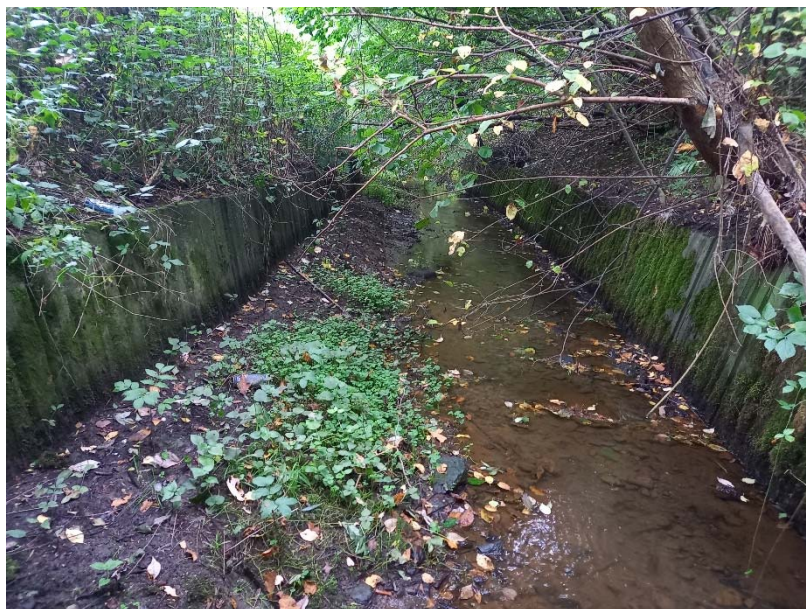
Km 0,530 – pohled po vodě

V km 0,530 se nachází lávka pro pěší. Na délku cca 20 m pod lávkou a cca 15 m nad lávkou je nános u levé paty odtěžen ručně s ručním přesunem do místa vyzdvižení na břeh a naložení na dopravní prostředek.

V úseku je provedeno vyvětvení stromů, zasahujících do průtočného prostoru, do výšky cca 2 m nad úroveň nivelety.

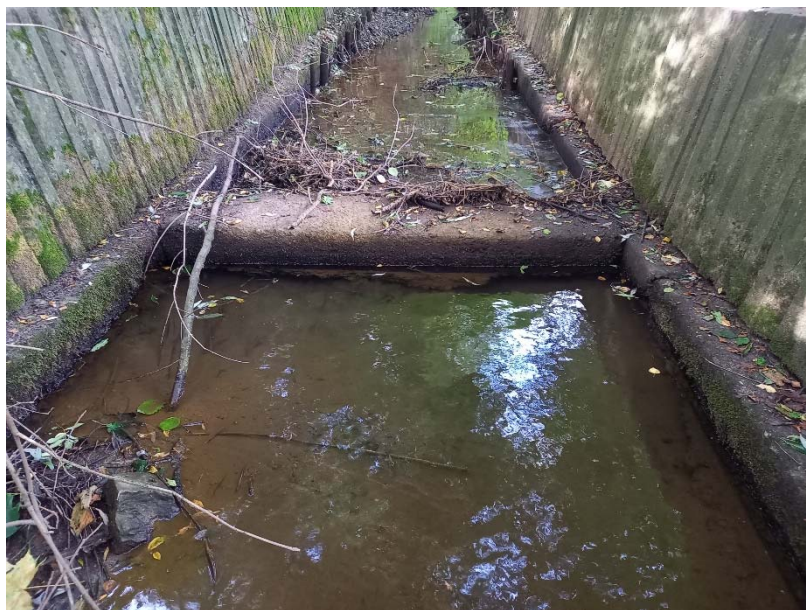
Km 0,600 – práh,
pohled proti vodě

V daném úseku je patrné značné zahlobnutí nivelety dna až pod základovou spáru opěrných zdí. V km 0,600 se nachází zajišťovací betonový práh, v současné době podtékáný s výmolem na povodní straně.

Na konci vývaru stupně v km 0,700 je rozebrána uměle vytvořená hrázka (zátaras) z kamene. Kámen je roznesen a přiložen (zasunut) do výmolů v patách opěrných zdí a na návodní stranu prahu v km 0,600 tak, aby bylo zamezeno jeho podtékání.

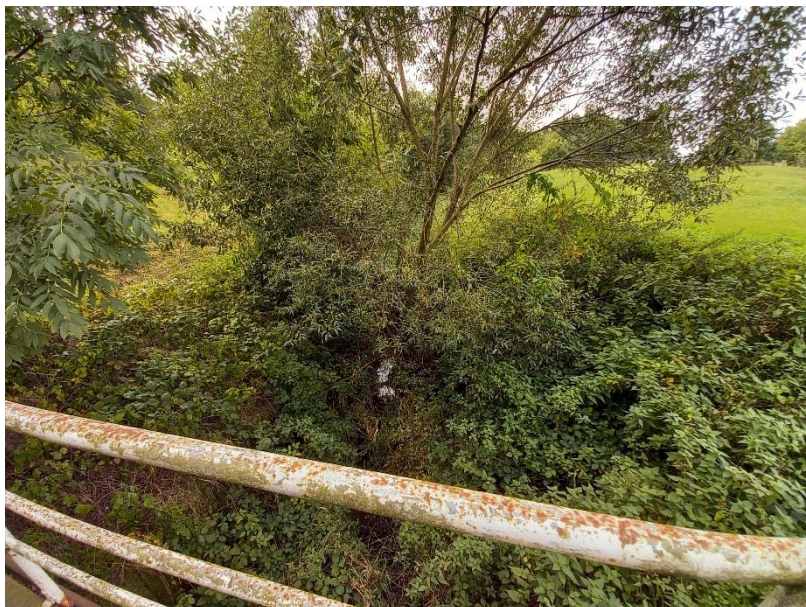
Km 0,757 – pohled proti vodě

V km 0,767 kříží tok lávka pro pěší. V prostoru těsně pod lávkou je odstraněn 1 ks vrby ø300 (vícekmen) a 1 ks jasanu ø150. Nad lávkou je odstraněn 1 ks vrby ø200 (vícekmen).

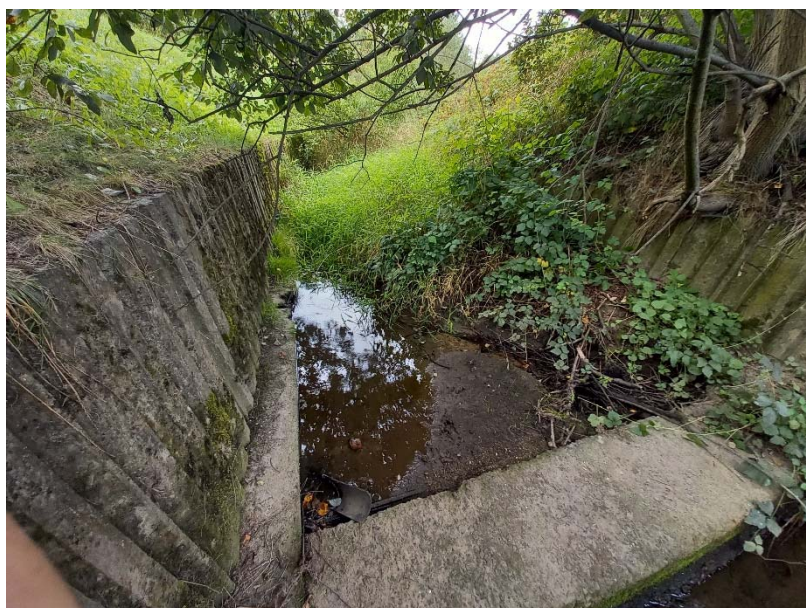
Km 0,880 – práh
pohled po vodě

V km 0,800 se nachází stabilizační betonový práh, v současné době podtékáný. V prostoru nad prahem až po konec úseku je provedeno smýcení křovin vč. vytrhání kořenů.
