Technická specifikace prací

Nábřežní zdi na Labi v HK – průzkum zatopených částí vodního díla

Z á v ě ř e č n á z p r á v a

Labe, Hradec Králové

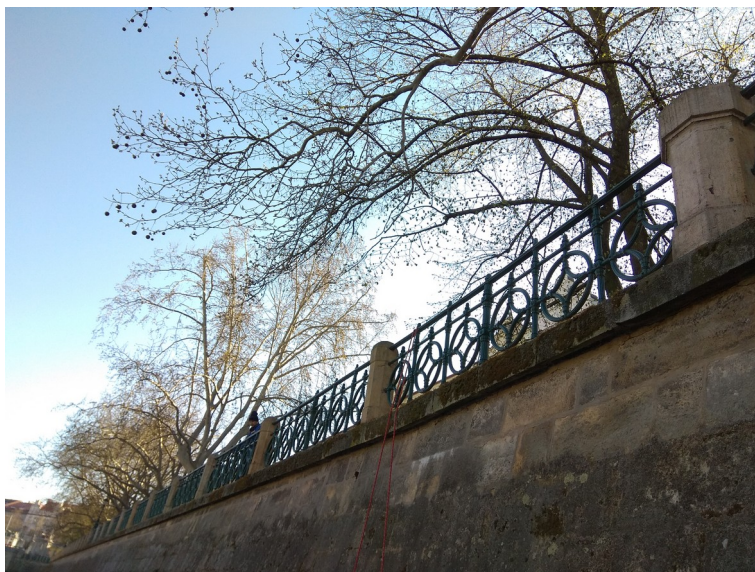
sloupky zábradlí k nimž se vztahují pozice zjištění u etap Ia,b
