<b>Akce :</b>	<b>OSTOJKOVICKÝ P., ř. km 4,200-4,33 – OPRAVA ZATRUBNĚNÍ</b>
<b>Místo stavby:</b>	<b>Budíškovice, k.ú. Ostojkovice, parc. č. 2057/33, 2057/9, 599, 2057/20, 694/18, 2057/30</b>
<b>Investor :</b>	<b>Povodí Moravy, s.p., Dřevařská 11, 602 00 Brno</b>

## **D.01. TECHNICKÁ ZPRÁVA**

Protokol o úseku č.: 1

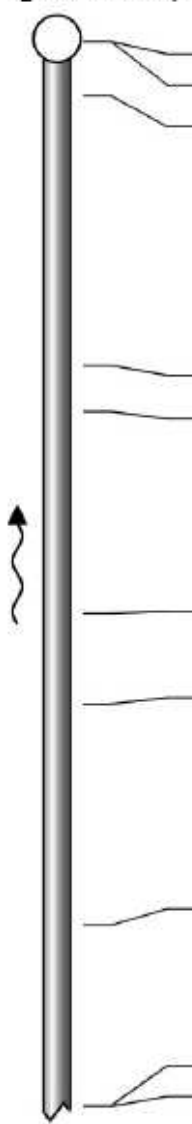
Protokol o úseku č.: 2

0.00	[HA] Začátek úseku, Š_u rozdělovací šachty			05:08:16
	0.30	[PA] Začátek trouby			05:08:20

1.59	[UCE-] Netěsný spoj trub, vtékající voda, celý obvod, Lage: 3 bis 6, SK: 3, tvorba inkrustace			05:08:58
	7.94	[RLFR] Podélná prasklina, viditelná vlhkost, vpravo, Lage: 3, SK: 3			05:09:31

9.03	[UCE-] Netěsný spoj trub, vtékající voda, celý obvod, Lage: 3 bis 9, SK: 3, tvorba inkrustace			05:09:43
	13.80	[UCER] Netěsný spoj trub, vtékající voda, vpravo, Lage: 3 bis 6, SK: 3			05:10:17

15.92	[HP-U] Vrostlé kořeny, dole, Lage: 6 bis 9, SK: 2, vrůstající kořeny ze spoje			05:10:42
	21.15	[UC-L] Netěsný spoj trub, vlevo, Lage: 6 bis 9, SK: 3, vrůstající kořeny			05:11:37

25.41	[GST] Dosazen požadovaný cíl, dojeeto z druhé strany			05:12:29
	25.42	[GE] Konec úseku dosaženo			05:12:39
Popis: + <span style="color: green;">■</span> <span style="color: blue;">■</span> <span style="color: magenta;">■</span> <span style="color: red;">■</span> <span style="color: brown;">■</span> <span style="color: black;">■</span> <span style="color: black;">■</span> <span style="color: black;">■</span> <span style="color: black;">■</span> -

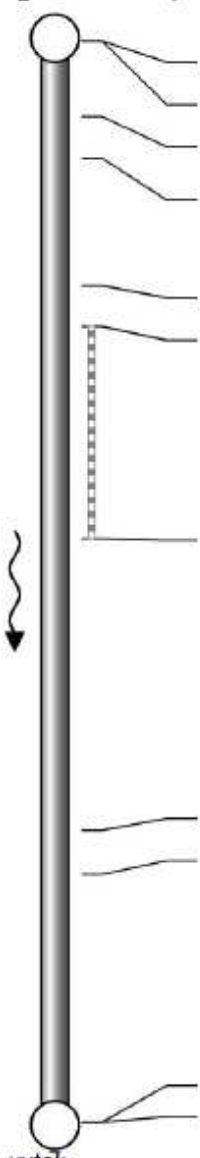
Protokol o úseku č.: 3

0.00	[HA] Začátek úseku, Š_u rozdělovací šachty-folka přítoku z rozdělovací šachty		00000001	05:12:47

0.30	[PA] Začátek trouby			05:12:50
	4.76	[UC-R] Netěsný spoj trub, vpravo, Lage: 3 bis 6, SK: 3, vrůstající kořeny			05:13:34
	7.21	[UCE-] Netěsný spoj trub, vtékající voda, celý obvod, Lage: 3 bis 9, SK: 3, vrůstající kořeny			05:14:03

14.74	[UC-] Netěsný spoj trub, celý obvod, SK: 4, vrůstající kořeny			05:14:47
	17.16	[UCE-] Netěsný spoj trub, vtékající voda, celý obvod, Začátek dílčího poškozeného úseku, SK: 3			05:15:24

29.66	[UCE-] Netěsný spoj trub, vtékající voda, celý obvod, Konec dílčího poškození na úseku, SK: 4			05:16:50
	46.87	[UCEL] Netěsný spoj trub, vtékající voda, vlevo, Lage: 6 bis 10, SK: 3			05:18:48

49.47	[UCE-] Netěsný spoj trub, vtékající voda, celý obvod, SK: 3			05:19:04
	64.10	[PE] Konec trouby			05:20:15
výtok	64.60	[EH] Konec úseku, výtok			05:20:21
Popis: + <span style="color: green;">■</span> <span style="color: blue;">■</span> <span style="color: magenta;">■</span> <span style="color: red;">■</span> <span style="color: brown;">■</span> <span style="color: black;">■</span> <span style="color: black;">■</span> <span style="color: black;">■</span> <span style="color: black;">■</span> -
