Opavice - Holčovice, Hejnov km 20,900 - 21,700

Květen 2025

ÚVOD

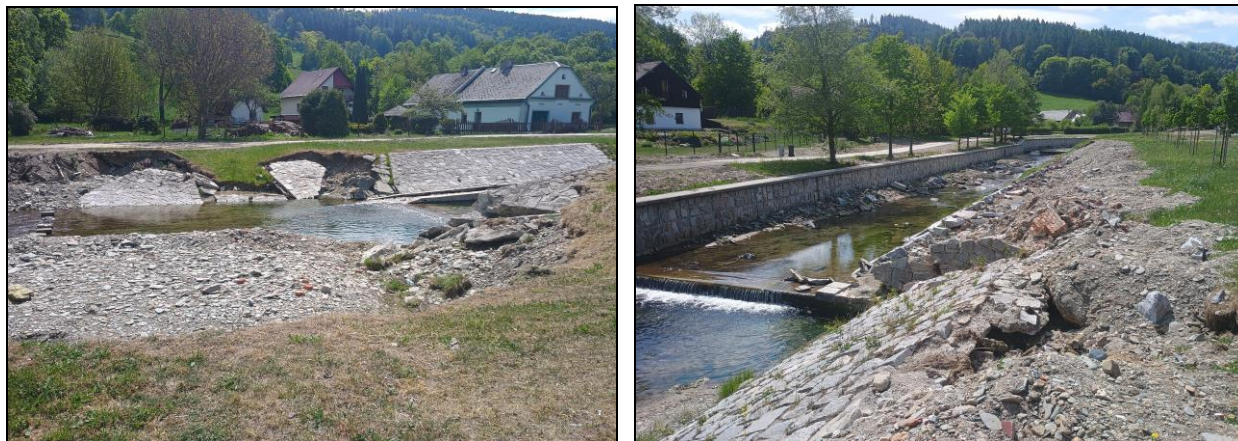
Obr. 1, 2 Destrukce spádových objektů a rozpad navazující dlažby na dolním a horním okraji zájmového úseku

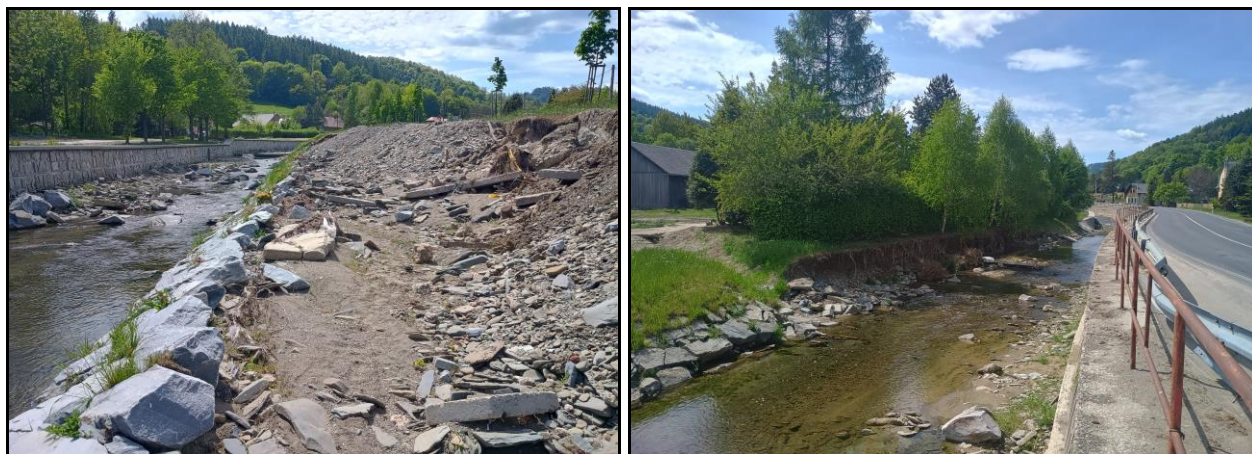
Obr. 3, 4 Různorodé a rozsáhlé poškození opevnění koryta je patrné prakticky v celém zájmovém úseku
