VD Josefův Důl, posílení kapacity převodem vody z Jeleního potoka

Inženýrskogeologický průzkum

květen 2018

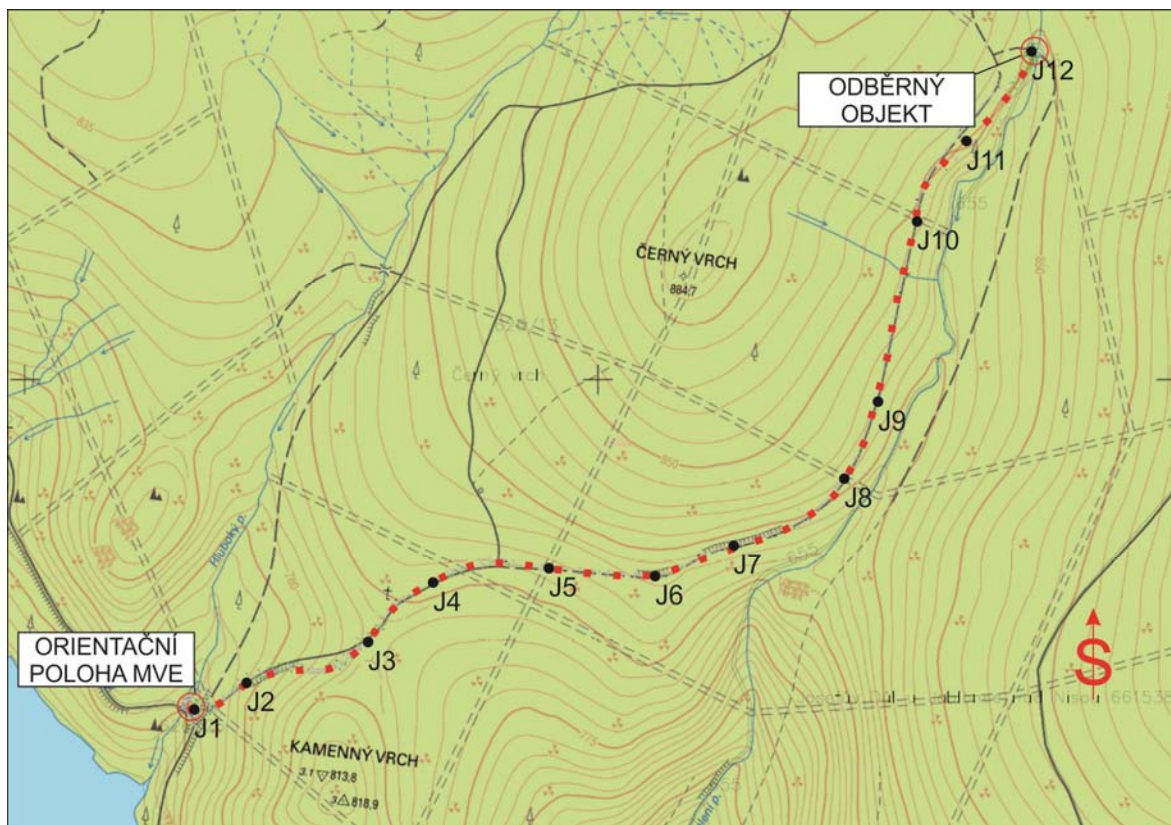
Obr. 1. Schématické znázornění trasy přivaděče (červená tečkovaná čára), s navrženými průzkumnými sondami J1 až J12.

Na dvou vzorcích vody byl stanoven druh a stupeň agresivity prostředí na betonové konstrukce a na ocel. Vzorek vody z vrtu J2 byl odebrán z prostředí eluvia monzogranitů, druhý vzorek pocházel z Jeleního potoka v blízkosti provedené penetrace DP1 (orientační poloha MVE, viz obr. 1).

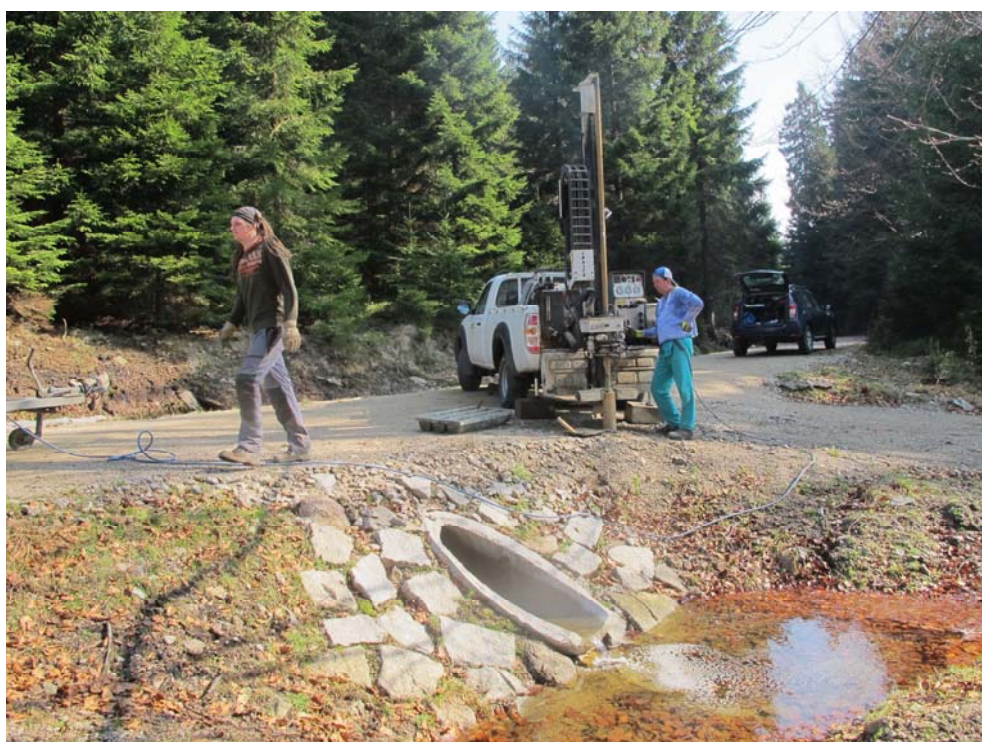
Obr. 2. Provádění vrtu J6.

Vrtné práce byly provedeny společností GEODRILL s.r.o. ve dnech 16. až 18. dubna 2018 pod vedením vrtmistra S. Píštěka. Práce byly provedeny vrtnou soupravou Multidrill Hyndaga na podvozku Pick-up mazda BT 50. Bylo odvrtno 13 inženýrskogeologických vrtů v celkové metrži 27 bm. Vrty byly prováděny na sucho tvrdokovovou korunkou průměru 139 mm, bez pažení. Vzhledem k vysoké četnosti balvanů monzogranitu v podloží byly v některých místech prováděny duplicitní vrty.

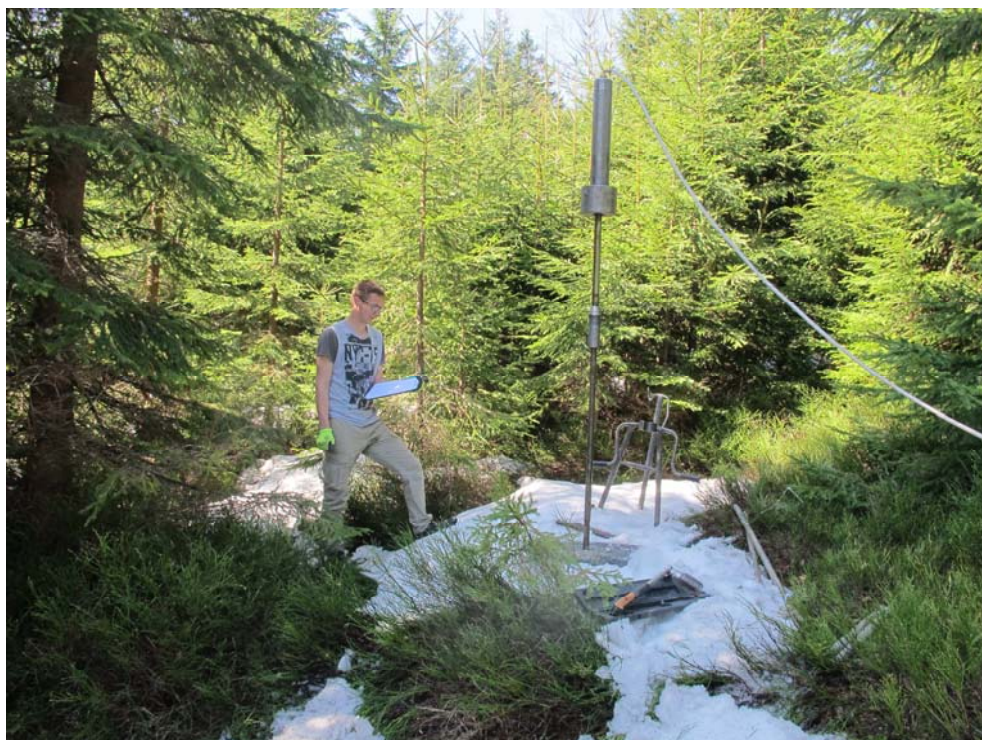
Obr. 3. Provádění dynamické penetrace DP11.

K dynamické penetrační zkoušce byla použita středně těžká dynamická penetrace. Principem dynamického penetračního sondování je zarážení ocelového sutyčů opatřeného normovým hrotem do zeminy beranem konstantní hmotnosti o stálé výšce pádu. Používá se přístrojů a náradí daných normou ČSN EN ISO 22476-2. Pro typ DPM (Dynamic Probing Medium) se používá ocelového sutyčů o průměru 32 mm, opatřeného normovým hrotem s

vrcholovým úhlem 90° o ploše 10 cm² v řezu, beran má konstantní hmotnost 30 kg a konstantní výšku pádu 50 cm. Zjišťuje se počet úderů nutných pro zaražení soutyčí o 10 cm.

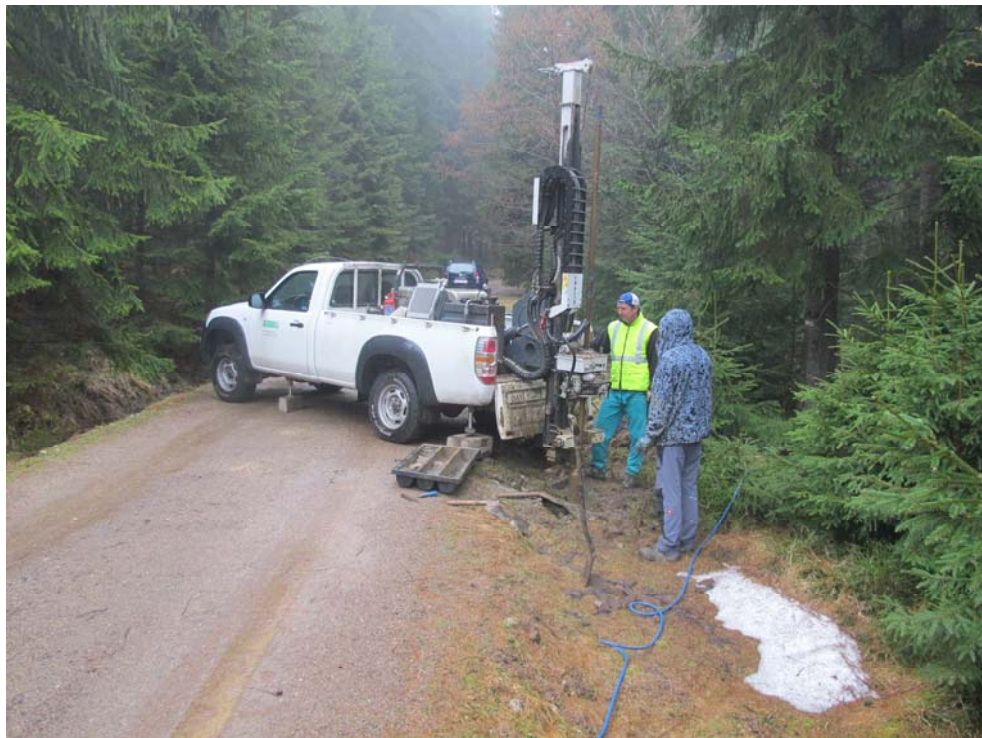
Obr. 4. Provádění vrtu J4.
