# Přírodovědný průzkum

Bystřice, ř. km 0,077 – 0,312 (Kozlíky) - rekonstrukce opevnění

**Zpracovatel průzkumu:**

**EES s.r.o.**  
**Jiráskova 413**  
**Litvínov**

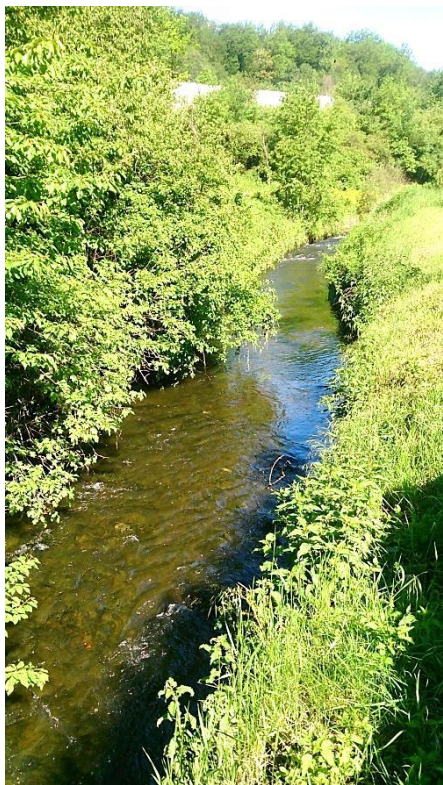
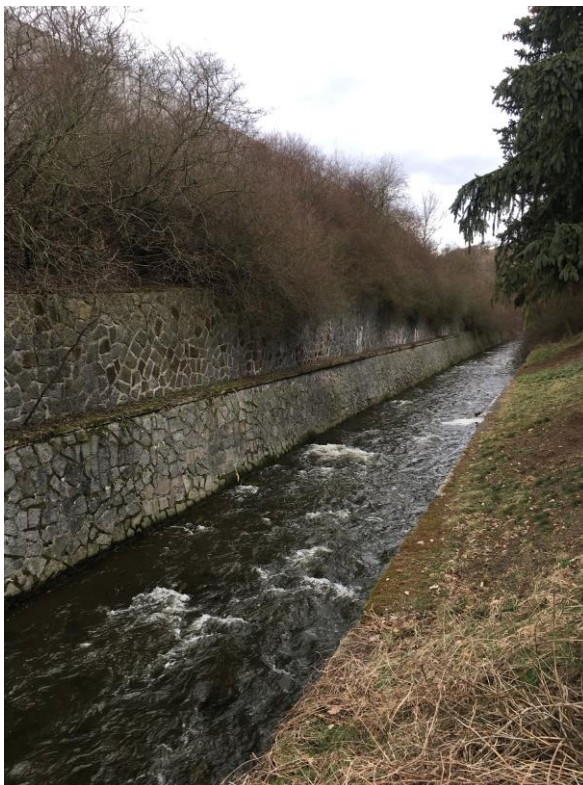
*Koryto vodního toku je zpevněné a vegetace roste pouze na březích*

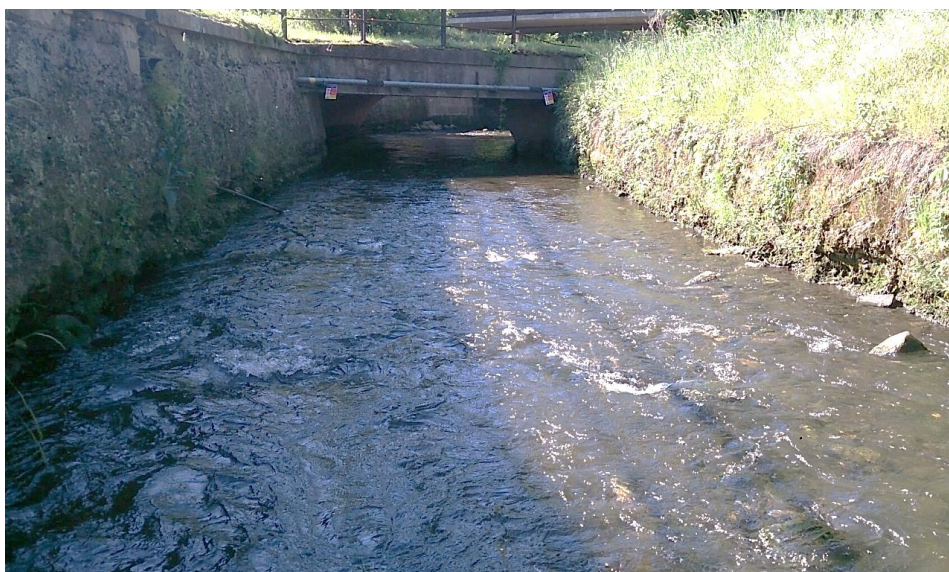
*Přímo v korytě vodního toku neroste žádná vegetace. Koryto je v celé délce homogenní*

Z hlediska doporučení na technické úpravy koryta, resp. provedení prací, je vzhledem k výše uvedenému žádoucí, pokud to bude možné, maximálně diverzifikovat říční perimetr, neboť uniformita prostředí neumožňuje dostatečný vývoj ichtyocenózy a zřejmě i dalších biologických prvků v korytě. Za tímto účelem by mělo být například dno pomístně prohloubené, tj. imitace tůň, u pat břehových zdí kotveny shluky balvanů, tj. imitace proudných tišin a úkrytů, vkládány kotvené dřevěné prvky apod.

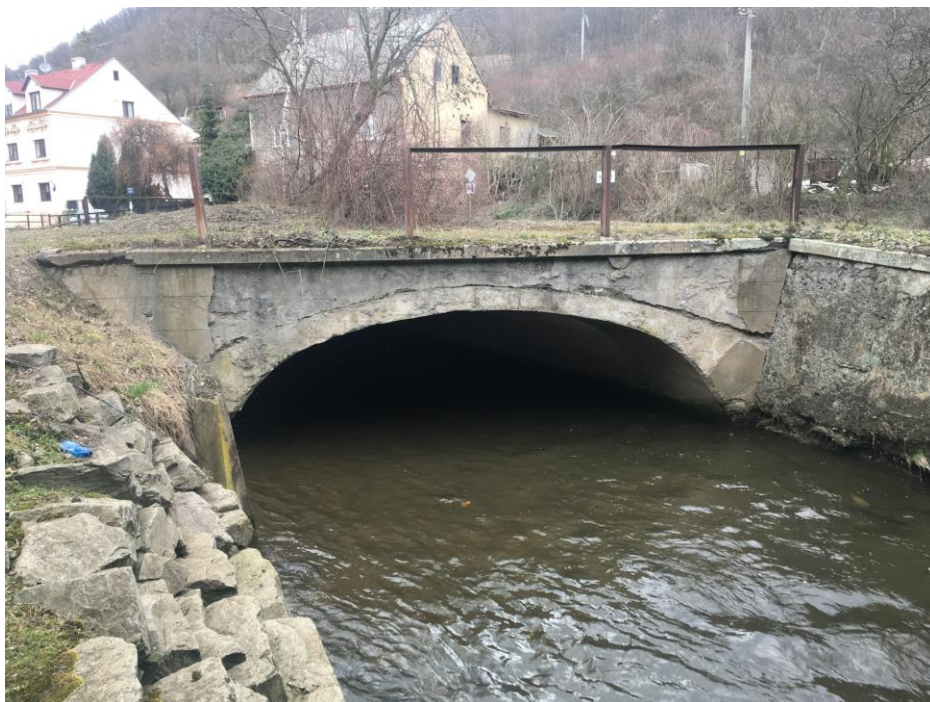
*Okolí prostředí tvoří intravilán obce Kozlíky*

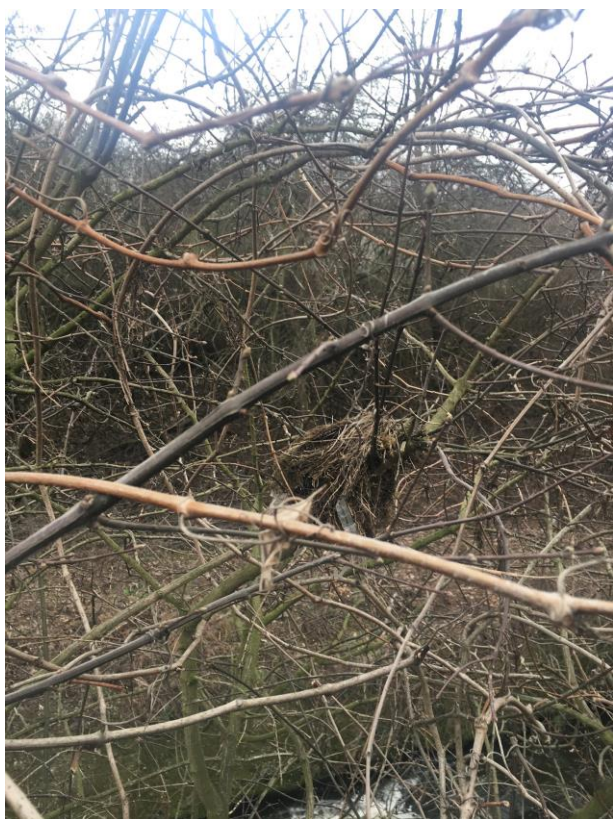
*Na pravém břehu byla zjištěna v březnu 2019 hnízda ptáků, hnízdění v roce 2019 ale nebylo zjištěno.*

- nebyla ovlivněna chemická jakost vody (úniky cementu apod.),
- byl co nejméně zatěžován říční perimetr (omočený obvod koryta) vjezdy, pohybem materiálu apod.
- veškeré kácení dřevin realizovat mimo vegetační období, tedy kácet v období říjen–únor.
