Hydrologická studie

Stanovení průběhu teoretické povodňové vlny $TPV_{10\,000}$
v profilu poldru Kutřín – Krounka

Objednatel: Povodí Labe, státní podnik
Víta Nejedlého 951
500 03 Hradec Králové

Zpracovatel: Český hydrometeorologický ústav
Na Šabatce 17
143 06 Praha 4 - Komořany

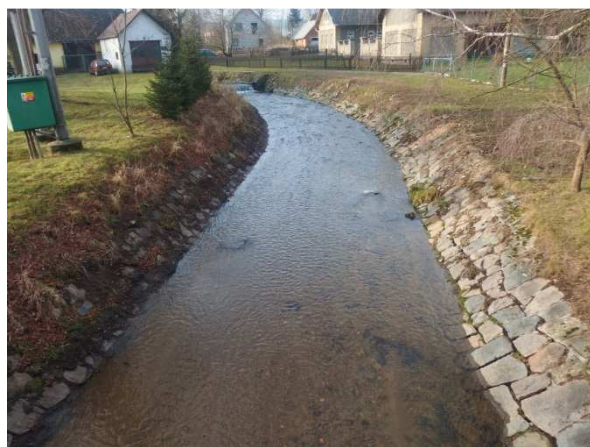
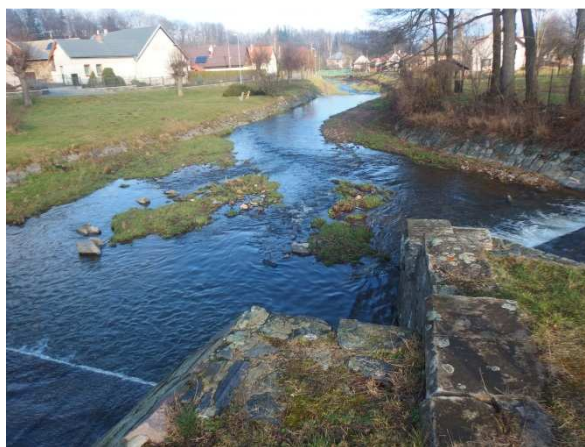
Obr. 1: Krounka v obci Krouna (vlevo) a soutok Krounky a Kamenité vody v Otradově (vpravo), foto autoři, leden 2015

Krounka pramení severně až severozápadně od obce Svatouch na svazích vrchů U Oběšeného a Otava v nadmořské výšce 710 až 720 metrů. Nejprve teče severovýchodním směrem, podtéká silnici číslo 354 a vtéká do rozsáhlého lesního porostu, kterým pokračuje po následující cca 3 km. Zde se postupně stáčí k severozápadu až severu a po opuštění lesního porostu protéká v délce více než 3,5 km obcí Krouna. Koryto toku je v obci významně regulováno a je většinou poměrně kapacitní (**Obr. 1**). Za obcí Krouna podtéká železniční trať a teče severovýchodním směrem až k obci Otradov, k soutoku s prvním významným pravostranným přítokem Kamenitou vodou (**Obr. 1**).

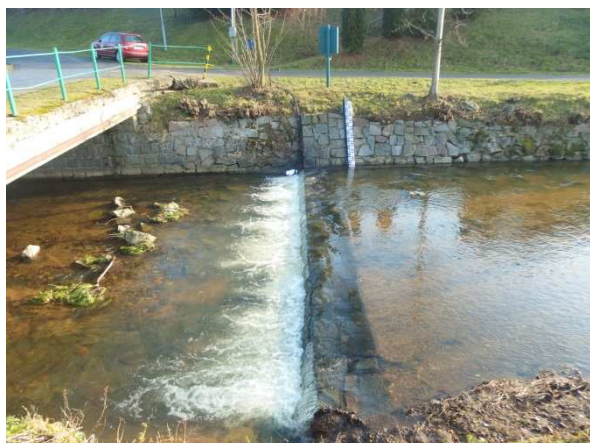
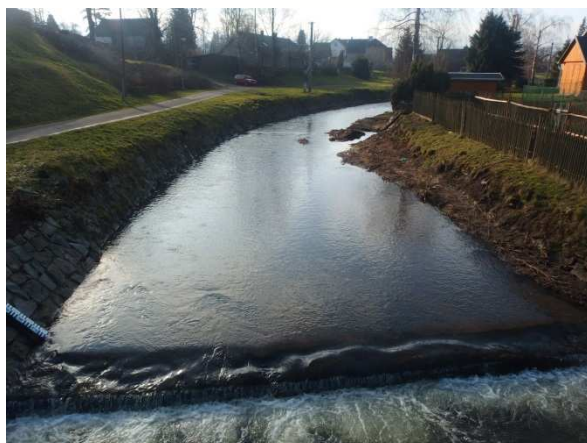
Obr. 2: Vodoměrná stanice Povodí Labe v Otradově, foto autoři, leden 2015

Kamenitá voda nad soutokem s Krounkou ještě přijímá vodu z Čachnovského potoka. Oba tyto toky pramení východně od pramene Krounky v nadmořských výškách okolo 700 metrů. Pod soutokem s Čachnovským potokem se, nedaleko nad ústím do Krounky, nachází Panský rybník, více viz [3]. Krounka se v Otradově na krátkém úseku stáčí na sever a v těchto místech se u silničního mostu nachází vodoměrná stanice Povodí Labe (**Obr. 2**).

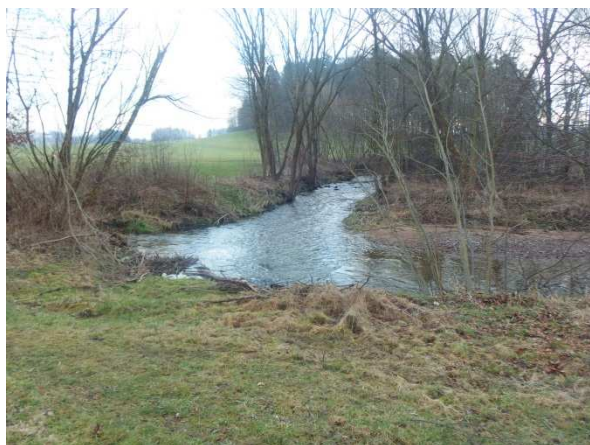
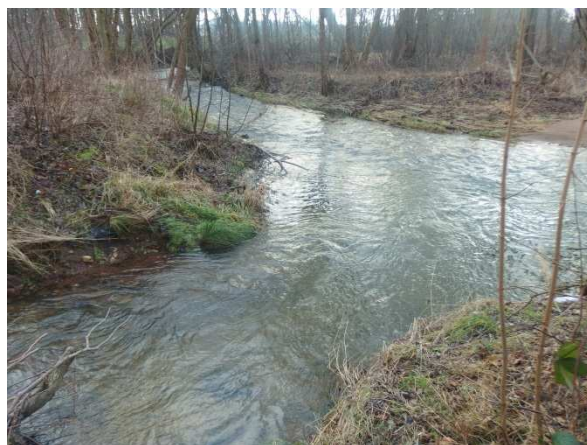
Obr. 3: Soutok Krounky a Martinického potoka, foto autoři, leden 2015

V místě soutoku s Martinickým potokem Krounka prudce změní svůj směr k západu (**Obr. 3**), a vstupuje opět do sevřeného údolí. V těchto místech (**Obr. 4**) se nachází profil plánovaného poldru Kutřín [4]. Celková plocha povodí k plánovanému poldru činí $A = 63,25 \text{ km}^2$ *. Číslo hydrologického pořadí (ČHP) povodí je **1-03-03-0570**, hydrologicky spadá oblast do povodí Labe. Situace je dobře patrná z **Obr. 5**.

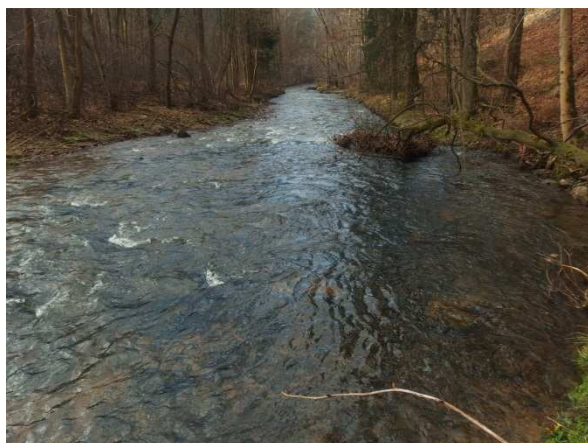
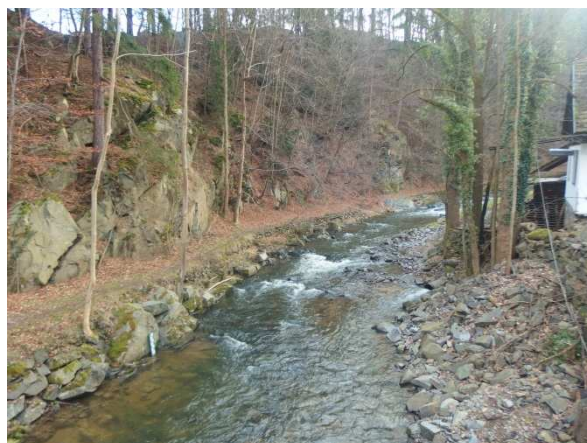
Obr. 4: Místo profilu plánované hráze poldru Kutřín (vlevo) a profil bývalé vodoměrné stanice ČHMÚ v Předhradí (vpravo), foto autoři, leden 2015

Dále Krounka meandruje v sevřeném údolí až do Předhradí, kde byla dříve provozována vodoměrná stanice ČHMÚ (**Obr. 4**). V Předhradí, pod dominantou hradu Rychmburk, se tok opět stáčí k severu a nedaleko za obcí Doly se vlévá z levé strany do Novohradky.

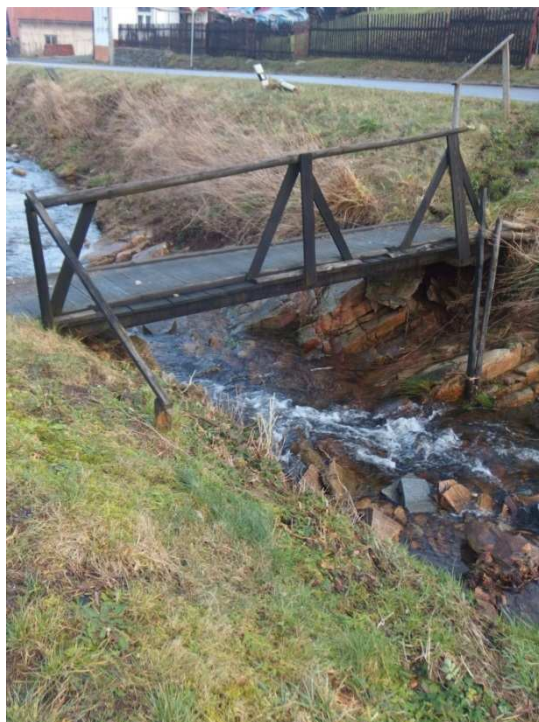
Obr. 10: Porovnání průtoku v obci Krouna, foto vlevo SDH Krouna [20], foto vpravo autoři, leden 2015

Porovnání průtoků v obci Krouna ze začátku srpna 2014, kdy se na Krounce vyskytla po velmi intenzivních srážkách přívalová povodeň, a z ledna 2015.

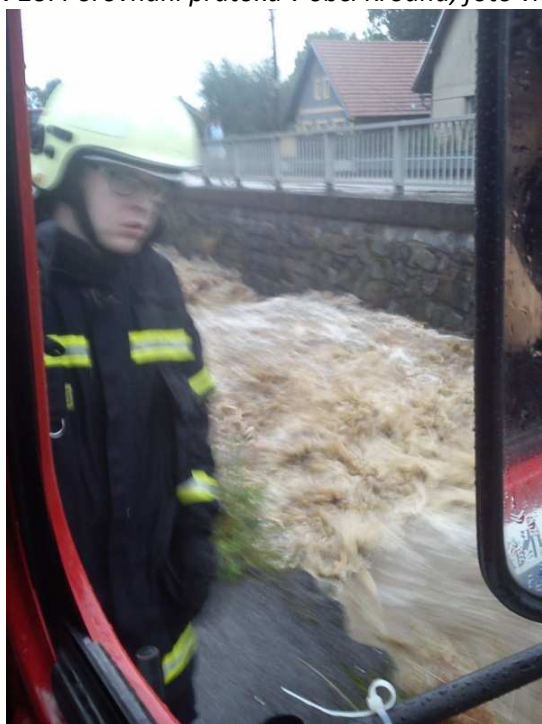
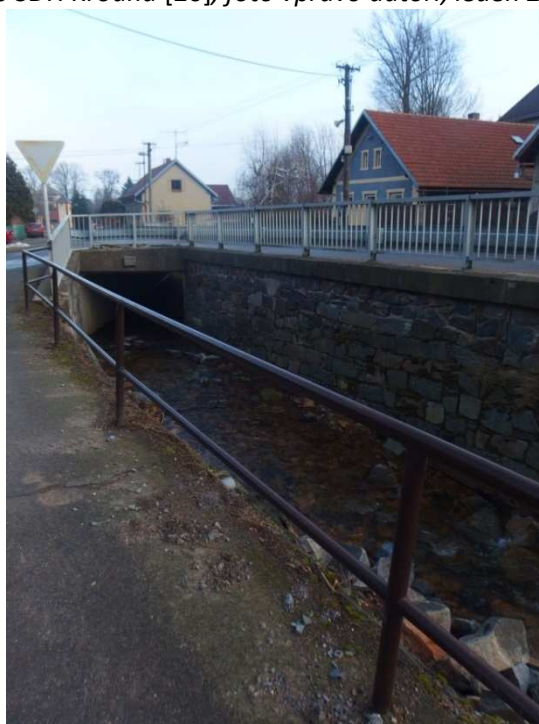
Obr. 11: Porovnání průtoku v obci Krouna, foto vlevo SDH Krouna [20], foto vpravo autoři, leden 2015

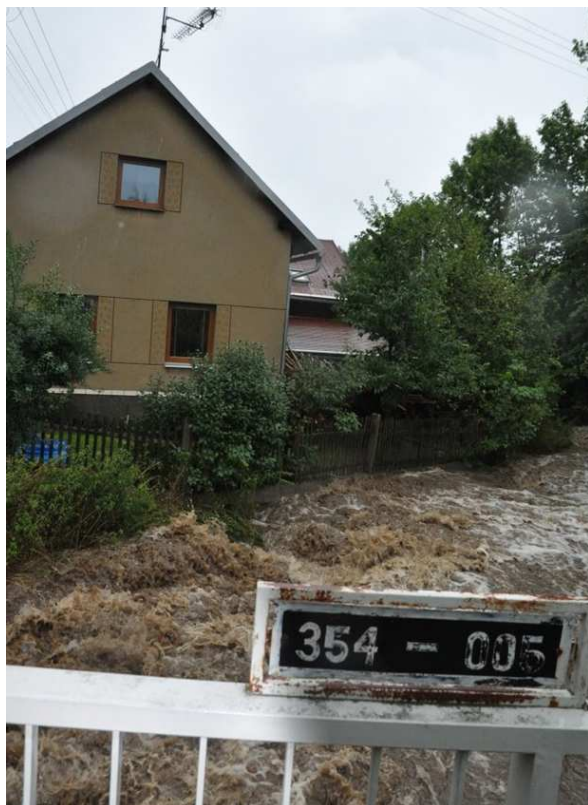
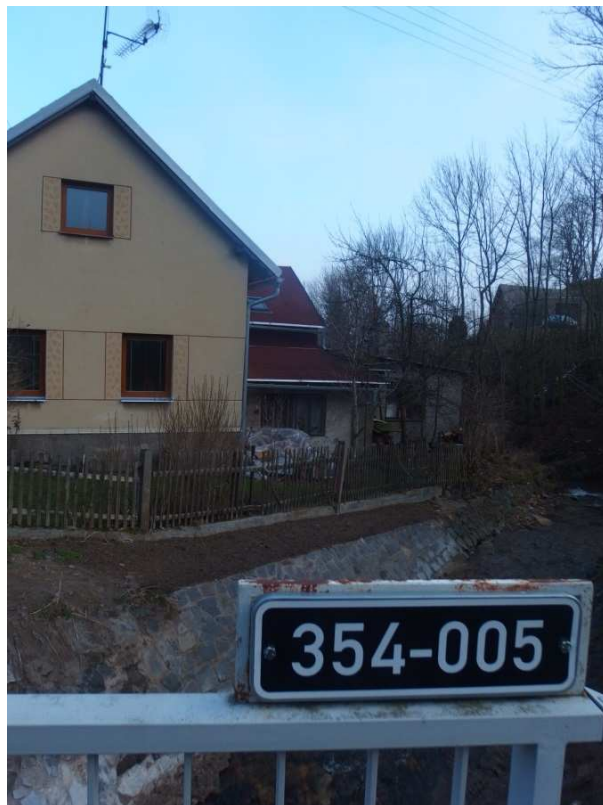
Obr. 12: Porovnání průtoku v horní (jižní) části obce Krouna, foto vlevo oficiální stránky obce Krouna [11], foto vpravo autoři, leden 2015

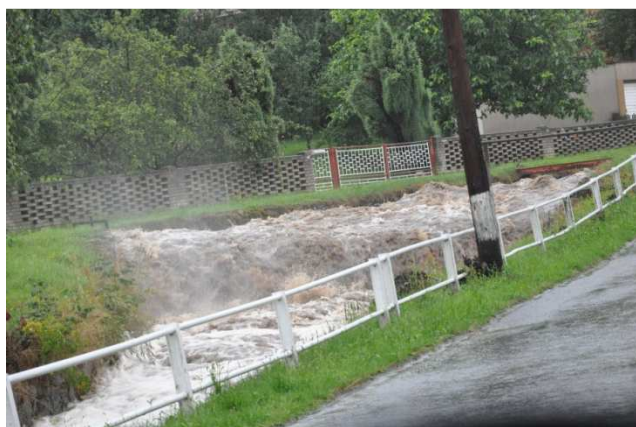
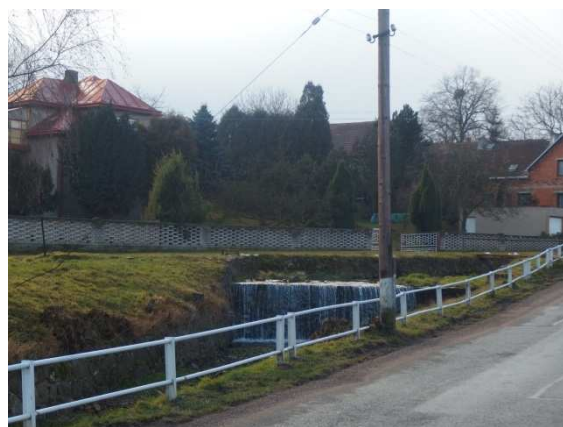
Obr. 13: Porovnání průtoku v obci Krouna, foto vlevo oficiální stránky obce Krouna [11], foto vpravo autoři, leden 2015

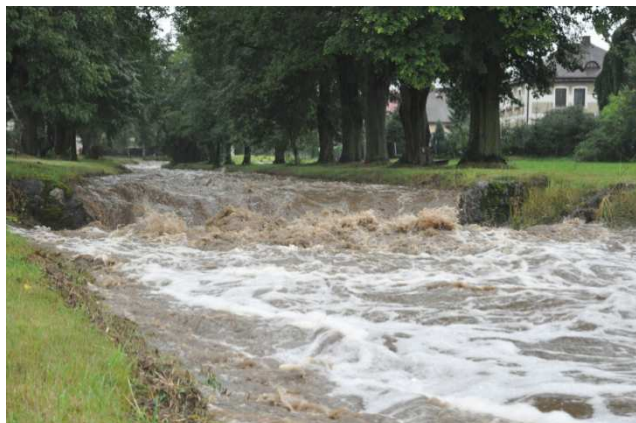
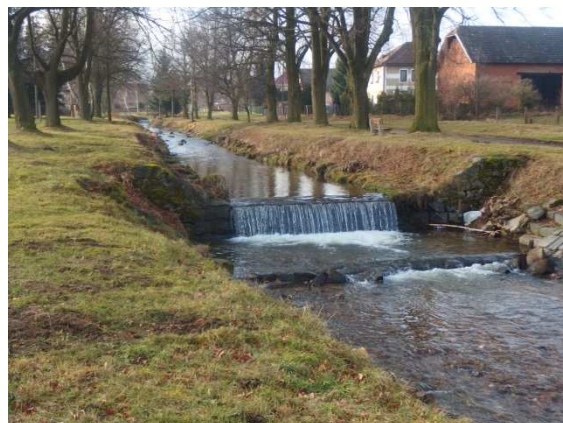
Obr. 14: Porovnání průtoku v obci Krouna, foto vlevo oficiální stránky obce Krouna [11], foto vpravo autoři, leden 2015

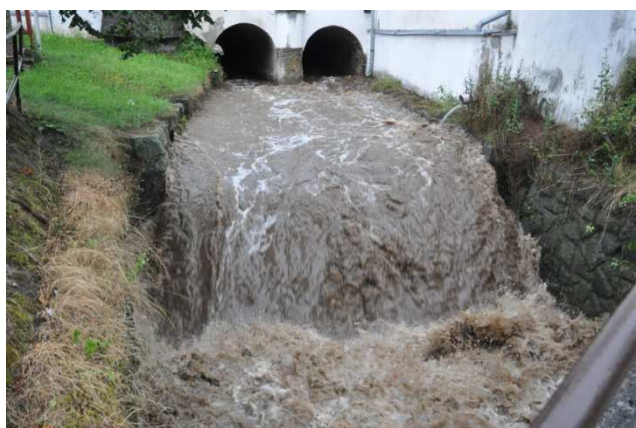
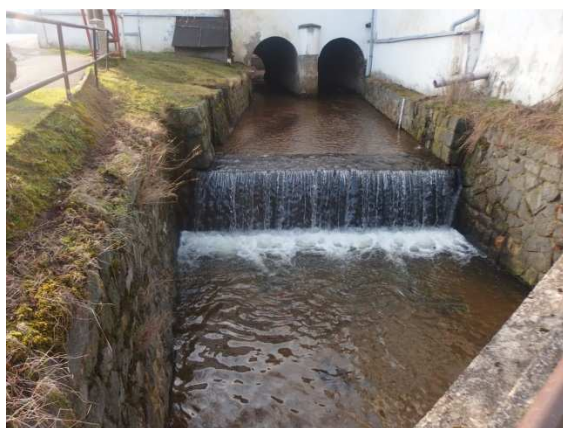
Obr. 15: Porovnání průtoku v obci Krouna, foto vlevo oficiální stránky obce Krouna [11], foto vpravo autoři, leden 2015

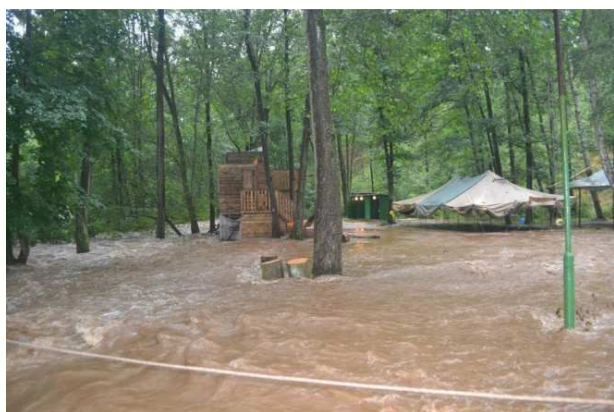
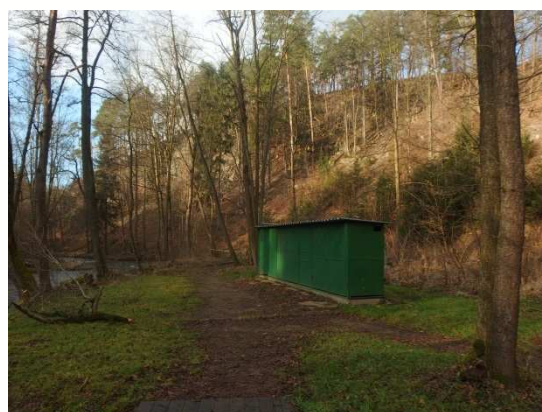
Obr. 16: Porovnání průtoku těsně před plánovaným profilem hráze poldru Kutřín, foto vlevo TNCZ [21], foto vpravo autoři, leden 2015
