Protokol z místního šetření o zjištění rozsahu povodňových škod způsobených povodní ze dne 14.10.2020

| Lokalita (k.ú., obec): Říkovice |
| Vodní tok : Moštěnka |
| Vodní dílo: úprava Moštěnky, Říkovice - Turovice HM 221 271 |

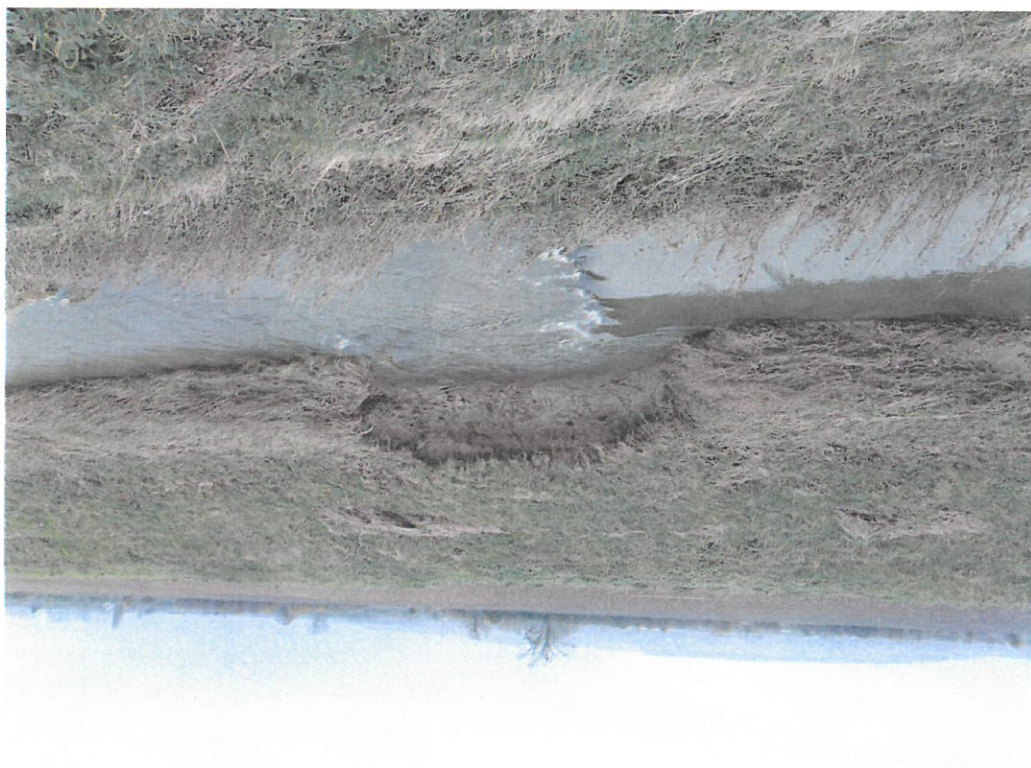
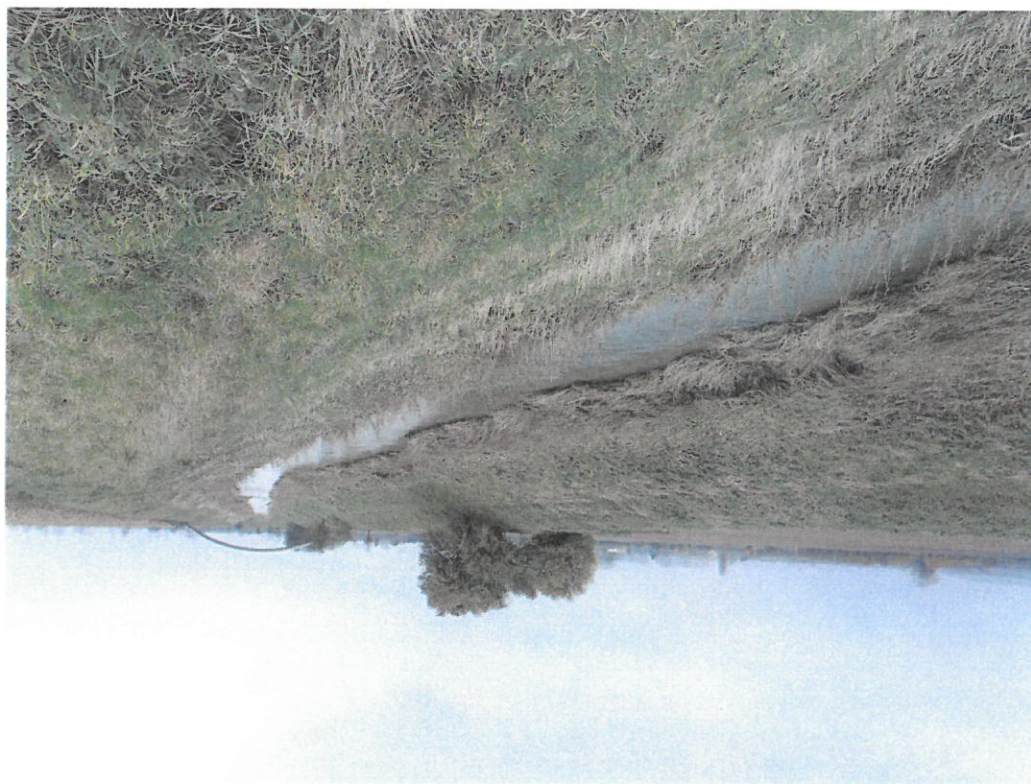
Příčiny, okolnosti vzniku závadného stavu (popis): Ke vzniku povodňové škody došlo v důsledku působení průtoku, který dosáhl Q5, 70m3/s

Na tržní trh, ohrožení stability při velké povodni.

Fotodokumentace povodňových škod z 10/2020 – Říkovice II
Břehové výtrže + poškozené opevnění kam. rovnánínou

| A. Druh a rozsah závadného stavu - poruchy | | | | B. * Druh a rozsah nápravného opatření | C. ** Naléhavost nápravného opatření |
|---|---|---|---|---|---|
| (1) | A1 | výmol za opevněním břehu, dna, | m ³ | 350 470 tis. Kč | B3. |
| (2) | A3 | pomístné úpravy vodních toků (zához, rovnánina) | m | 70 430 tis. Kč | B3. |
