# **BAŤŮV KANÁL, VALCHA – VÝKLOPNÍK, OPRAVA OPEVNĚNÍ**

*Dokumentace pro stavební povolení*

## **H. Výsledky provedených průzkumů**

ZPRACOVÁNO PRO: Povodí Moravy, s.p.

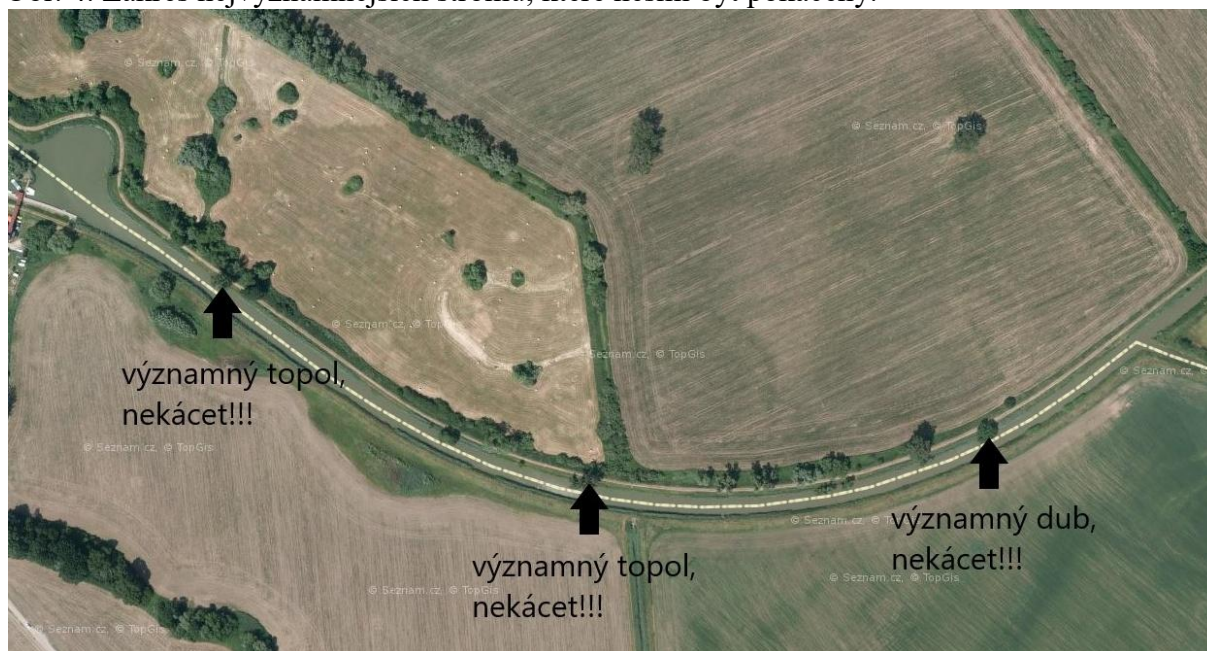
Obr. 4. Zákres nejvýznamnějších stromů, které nesmí být pokáceny.

Zakreslené nejvzácnější stromy v Obr. 4 zůstanou bezpodmínečně zachovány – nebudou káceny. Důvodem je výskyt významných a ohrožených druhů hmyzu a ptáků. Všechny ostatní keře a stromy, které nezasahující do plánovaného opevnění břehu (tj. do 50 cm nad úroveň vodní hladiny), zůstanou na obou stranách hráze všechny zachovány – nebudou káceny. Přípustné je u těchto stromů jedině provedení bezpečnostních ořezů, které je však třeba provést mimo hnízdní období ptáků, tj. od 1.9. do 1.3. Důvodem opatření je opět výskyt (zejména hnízdní) ptáků a hmyzu.
