Z P R Á V A č. 100/20

Stanovení rozsahu diagnostiky konstrukcí Bystřice ř.km 3,845 – 5,870 (Jankovcova-Bystřanská ul.) opevnění koryta potoka TEPLICE

STAVBA-OBJEKT: Bystřice, ř.km 3,845 – 5,870, Teplice, opevnění koryta potoka

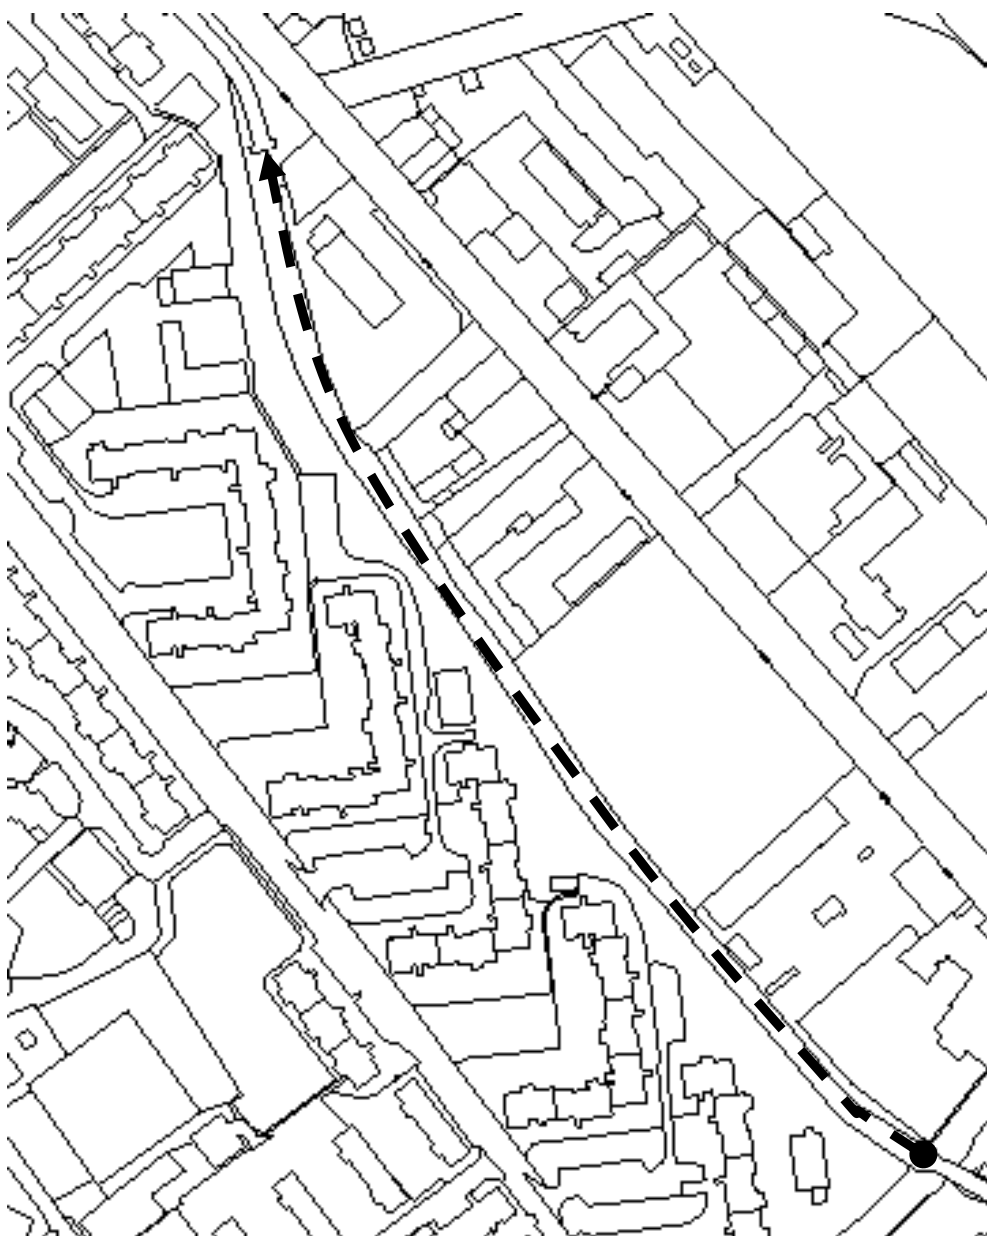
SCHÉMA č.1a: Označení jednotlivých úseků – 1.úsek

1.ÚSEK

ř.km 3,845-4,314

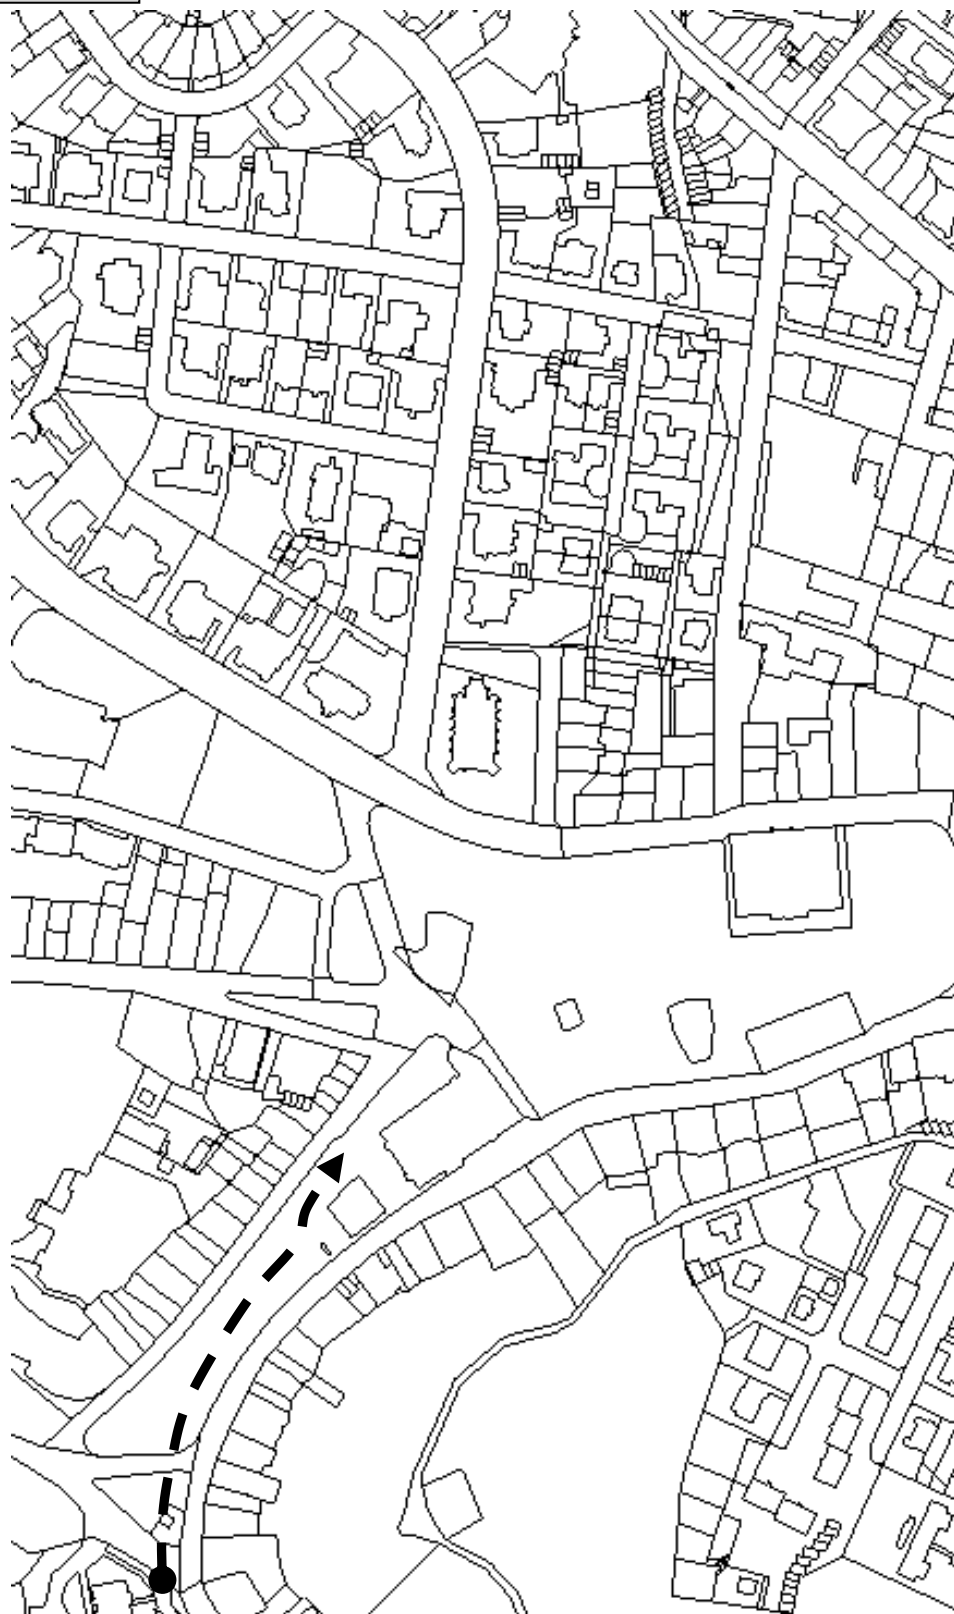
SCHÉMA č.1c: Označení jednotlivých úseků – 3.úsek

3.ÚSEK
ř.km 4,964-5,184

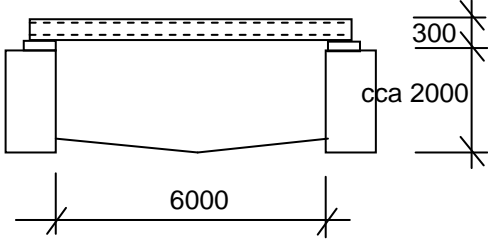
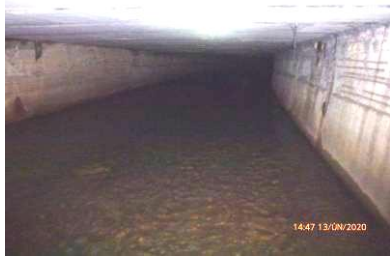
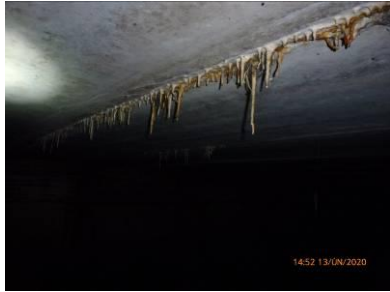
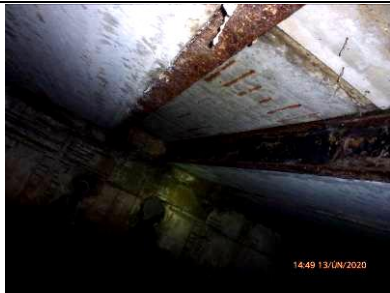
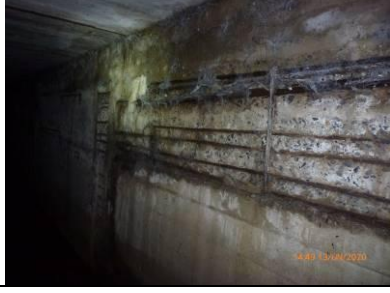
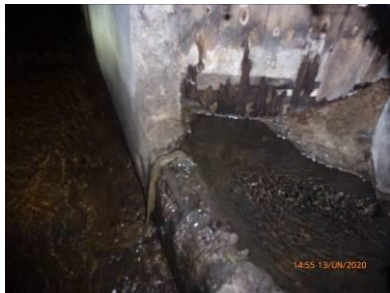
Tabulka č.1.1: 1.ÚSEK		
STANIČENÍ*	POPIS KONSTRUKCÍ A PORUCH	FOTODOKUMENTACE
3,845 - 4,314	<p>SCHÉMA KONSTRUKCE:</p>

<p>NOSNÁ KONSTRUKCE</p> <ul style="list-style-type: none"> - S největší pravděpodobností předpjaté stropní panely Spiroll. - V místech šachet je provedeno vložené pole s ocelovými válcovanými profily a železobetonovými deskami. - Šířka stropních panelů 1200 mm. Stropní panely zjištěny prohlídkou bez významných poruch s lokálními průsaky ve spárách mezi panely. - V místech šachet jsou ve skladbě v podélném směru vložena pole s I profily a železobetonovými panely. Ocelové válcované profily vykazují výraznou korozi s oslabením profilů. Na ocelových profilech jsou uloženy panely s patrnou korozi výztuže na pohledu panelů.

<p>STĚNY (opěry)</p> <ul style="list-style-type: none"> - Jedná se o typové prefabrikované železobetonové prvky za rubem zasypané. V konstrukci byly zjištěny dva druhy prefabrikátů s odlišným provedením úpravy líce prefab dílců. - Na malé části byla zjištěna dobetonávka stěny (opěry) a monolitické provedení úložného prahu. - Projevy průsaků mezi prefabrikovanými dílci stěn. - Rozpad betonu krycí vrstvy stěn s obnažením výztužných prutů ve velkých plochách. - Zjištěny neošetřené průrazy ve stěnách prefabrikátů s obnažením výztužných prutů

Pro 1.úsek je třeba rozsah zkušebních prací navrhnout tak, aby bylo možno stanovit příčiny poruch železobetonových konstrukcí opěr a stanovit stav nosné konstrukce. K tomuto účelu je třeba znát následující parametry:

- podrobná prohlídka s dokumentací stavu konstrukcí
- stanovení skladby konstrukce zastropení
- stanovení tloušťky a konstrukce opěr
- stanovení úbytků (oslabení koroze) ocelových profilů v místech šachet
- zjištění výztuže rozhodujících prvků konstrukce pro jejich identifikaci a porovnání s případnou dostupnou projektovou dokumentací a pro statické posouzení zatížitelnosti
- stanovení krytí výztuže ve vztahu ke karbonataci

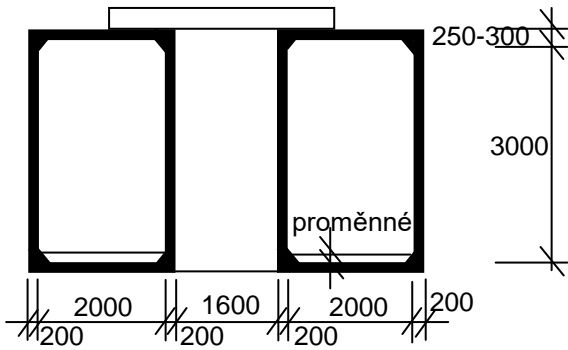
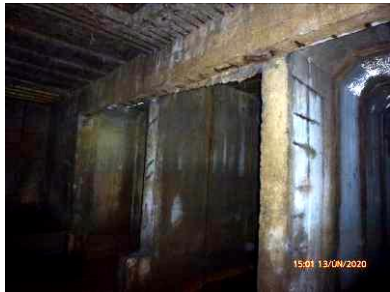
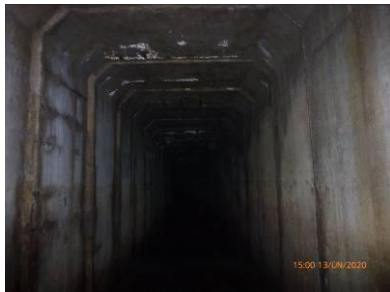
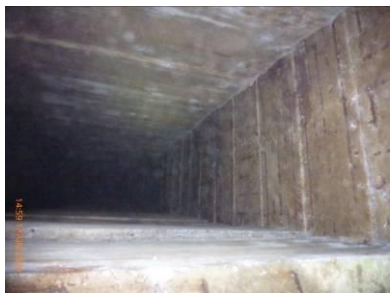
Tabulka č.2.1: 2.ÚSEK		
STANIČENÍ*	POPIS KONSTRUKCÍ A PORUCH	FOTODOKUMENTACE
4,314 - 4,964	<p>SCHÉMA KONSTRUKCE:</p>

<p>Nosná konstrukce a spodní stavba</p> <ul style="list-style-type: none"> - Dvě řady železobetonových ráků 2000/3000mm se zakrytou mezerou železobetonovými panely tvoří prakticky most o třech polích . - V místech šachet je provedeno vložené pole mezi ráky s monolitickou železobetonovou konstrukcí a železobetonovými deskami. - Šířka ráků je cca 1000mm. <p>stěny (opěry) a monolitické provedení úložného prahu.</p> <ul style="list-style-type: none"> - Projevy průsaků mezi prefabrikovanými dílci stěn. - Rozpad betonu krycí vrstvy stěn s obnažením výztužných prutů ve velkých plochách. - Zjištěny neošetřené průrazy ve stěnách prefabrikátů s obnažením výztužných prutů <p>V úseku 2 byly zjištěny výrazné průsaky s inkrustacemi a také plošně korodující výztuž s nedostatečným krytím a to jak pro samotné ráky, tak pro monolitické železobetonové konstrukce v místech šachet.</p>

Pro 2.úsek je třeba rozsah zkušebních prací navrhnout tak, aby bylo možno stanovit příčiny poruch železobetonových konstrukcí stěn (opěr) a stanovit stav nosné konstrukce. K tomuto účelu je třeba znát následující parametry:

- podrobná prohlídka s dokumentací stavu konstrukcí
- stanovení skladby konstrukce zastropení
- stanovení tloušťky a konstrukce opěr
- zjištění výztuže rozhodujících prvků konstrukce pro jejich identifikaci a porovnání s případnou dostupnou projektovou dokumentací a pro statické posouzení zatížitelnosti
- stanovení krytí výztuže ve vztahu ke karbonataci

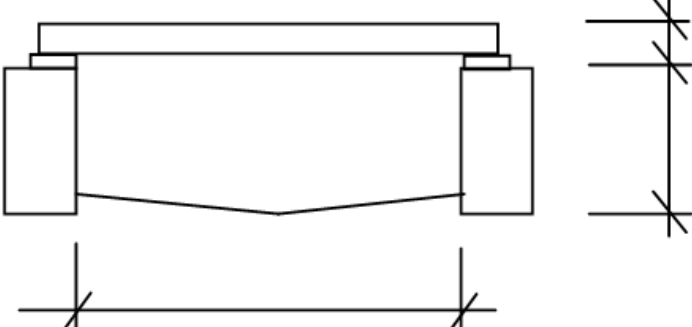
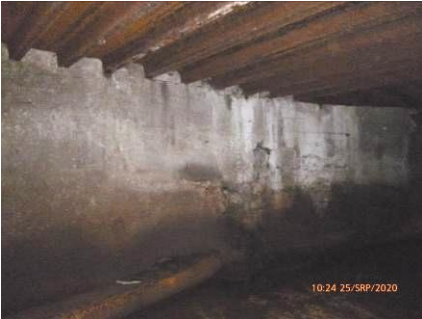
TABULKA 3.3.1.1: část úseku 3/1

<p>V délce cca 22m byly v části 3/1 zjištěny profily Larsen a ocelové nosníky. Podle zadání zřejmě tyto konstrukce nejsou předmětem posouzení ani předmětem budoucích zkušebních prací. V zadání je mezera ve staničení ř.km 4.964 až 4,986 odpovídající tomuto úseku.</p>

Pro část úseku 3/1 není navrhován diagnostický průzkum ani zkoušky konstrukcí.

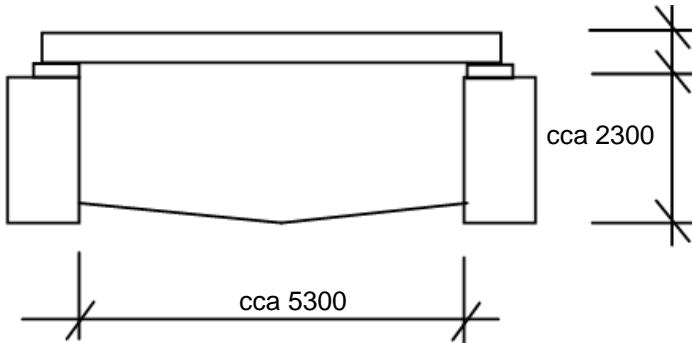
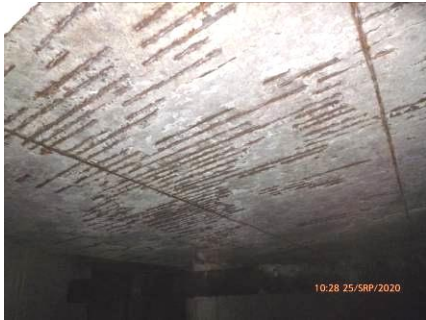
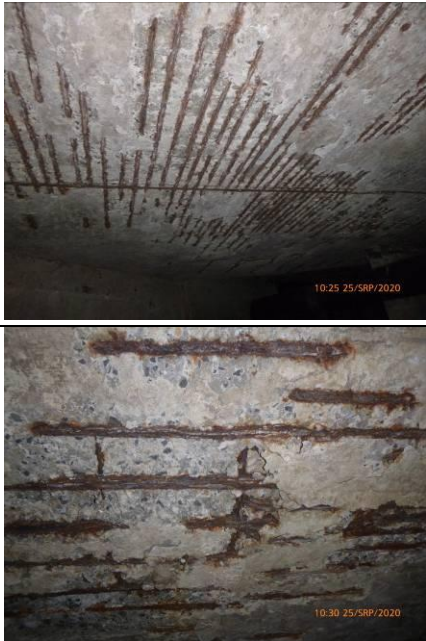
TABULKA 3.3.2.1: část úseku 3/2

<p>cca 2300</p> <p>cca 5300</p>

<p>10:28 25/SEP/2020</p>
<p>Část 3/2 byla zjištěna jako železobetonová deska v délce cca 11m s betonovými opěrami.</p> <p>-zjištěny poruchy v podobě koroze výztuže desky a odtržení krycí vrstvy betonu na podhledu v důsledku tlaku korozních zplodin.</p>

Pro část 3/2 je třeba rozsah zkušebních prací navrhnout tak, aby bylo možno stanovit stav a příčiny poruch železobetonové nosné konstrukce a provedení opěr. K tomuto účelu je třeba znát následující parametry:

- podrobná prohlídka s dokumentací stavu konstrukcí
- stanovení skladby nad nosnou konstrukcí a samotné nosné konstrukce
- stanovení tloušťky a konstrukce opěr
- zjištění výztuže rozhodujících prvků konstrukce pro statické posouzení zatížitelnosti
- stanovení krytí výztuže ve vztahu ke karbonataci

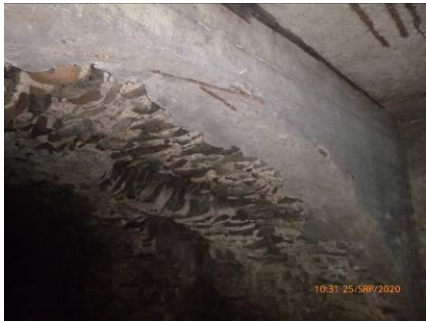
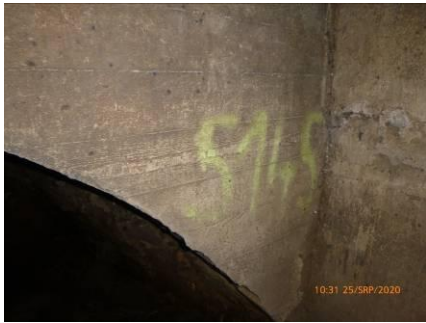
TABULKA 3.3.3.1: část úseku 3/3

<p>Část 3/3 byla zjištěna jako dvě kamenné klenby z lomového kamene s obetonováním z čela na styku s částí 3/2. Tato konstrukce je provedena v délce cca 4 m.</p> <p>-zjištěny poruchy v podobě vybouraných ploch na podhledu klenby a vypadané spárové malty mezi kameny.</p>

Pro část 3/3 je třeba rozsah zkušebních prací navrhnout tak, aby bylo možno stanovit stav a příčiny poruch nosné konstrukce v podobě kamenných kleneb z lomového kamene. K tomuto účelu je třeba znát následující parametry:

- podrobná prohlídka s dokumentací stavu konstrukcí
- stanovení skladby nad nosnou konstrukcí a samotné nosné konstrukce
- zjištění pevnosti zdiva ze stanovené pevnosti malty a zdících prvků (kamene)

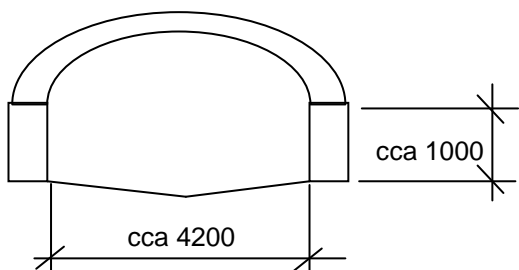
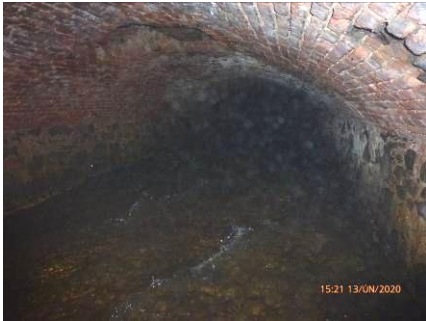
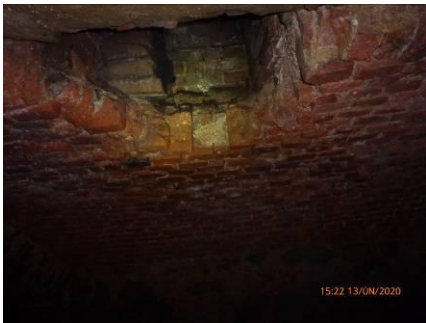
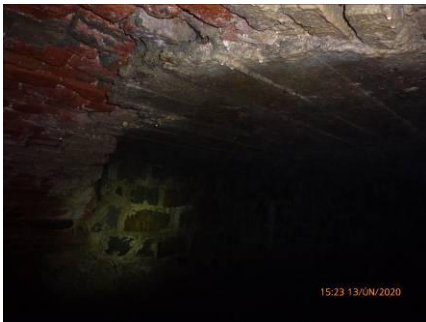
TABULKA 3.3.4.1: část úseku 3/4

<p>Část 3/4 byla zjištěna jako cihelná klenba s opěrami z lomového kamene. Tato konstrukce je provedena v délce cca 13,5 m.</p> <p>-zjištěny poruchy v podobě vybouraných ploch na podhledu klenby a vypadané spárové malty mezi cihlami klenby a kameny opěr.</p>

Pro část 3/4 je třeba rozsah zkušebních prací navrhnout tak, aby bylo možno stanovit stav nosné konstrukce v podobě cihelné klenby a opěr ze zdiva z lomového kamene. K tomuto účelu je třeba znát následující parametry:

- podrobná prohlídka s dokumentací stavu konstrukcí
- stanovení skladby nad nosnou konstrukcí a samotné nosné konstrukce
- zjištění pevnosti zdiva ze stanovené pevnosti malty a zdících prvků (cihel klenby a kamene opěr)

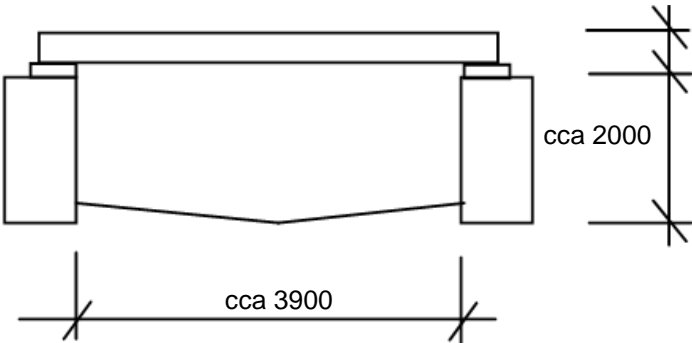
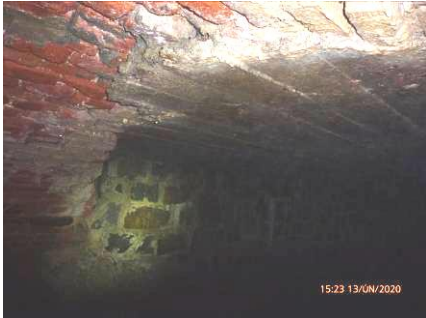
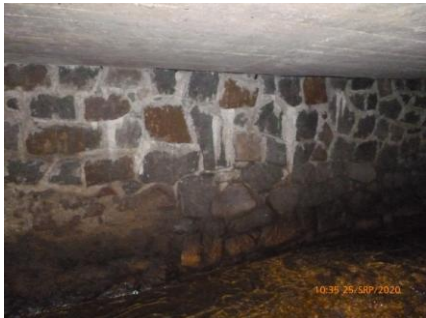
TABULKA 3.3.5.1: část úseku 3/5

<p>Část 3/5 byla zjištěna jako železobetonová monolitická deska dle výše uvedeného schématu v délce cca 12m. Navazuje na kamennou klenbu zřejmě jako oprava v místě starší poruchy klenby.</p> <p>- nebyly zjištěny výraznější poruchy nosné konstrukce</p>

Pro část 3/5 je třeba rozsah zkušebních prací navrhnout tak, aby bylo možno stanovit stav a příčiny poruch železobetonové nosné konstrukce a provedení opěr. K tomuto účelu je třeba znát následující parametry:

- pevnost betonu v tlaku
- pevnost v tahu povrchových vrstev betonu
- nasákavost betonu
- obsah chloridových iontů v betonu
- případné oslabení výztuže v místech sond
- hloubku karbonatace betonu ve vztahu ke krytí výztuže

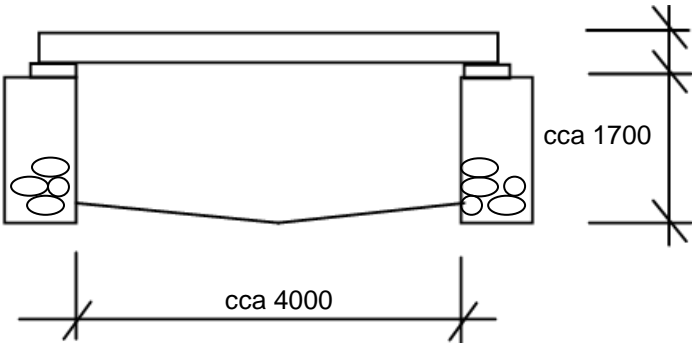
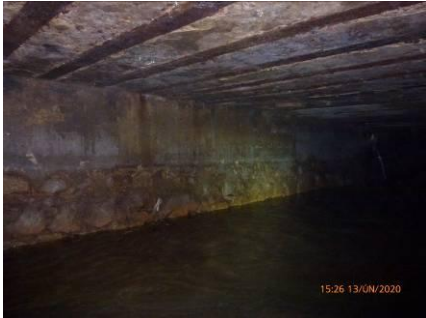
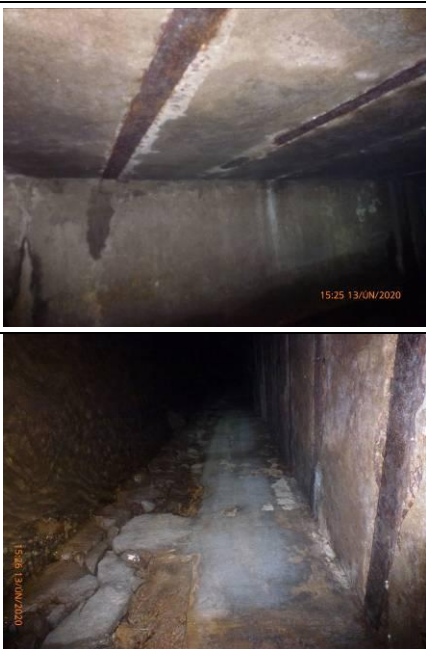
TABULKA 3.3.6.1: část úseku 3/6

<p>Část 3/6 byla zjištěna v délce cca 31m provedená formou zabetonovaných I profilů. Rozhodujícím nosným prvkem jsou I profily. Desky je možno očekávat jako prostý beton. Spodní část opěr je kamenná do výšky cca 700mm a dále je opěra betonová.</p> <ul style="list-style-type: none">- Patrné průsaky na podhledu NK a opěr- Patrná koroze I profilů <p>Vyplavená malta ze spár kamenného zdiva opěr ve spodní části.</p>

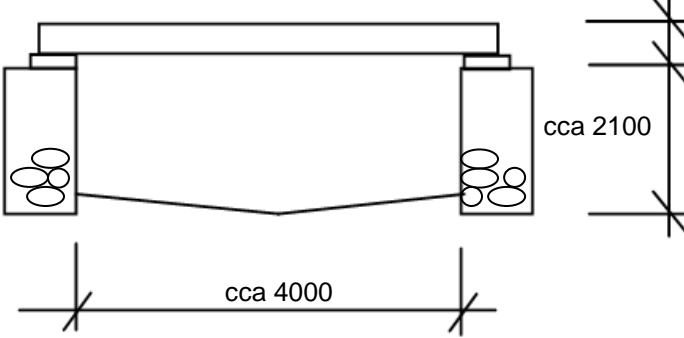
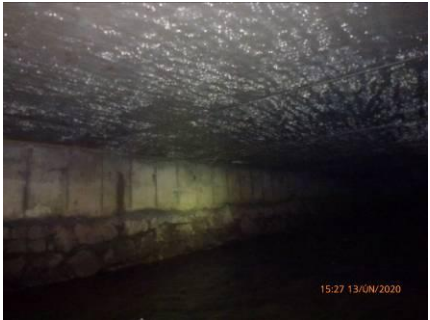
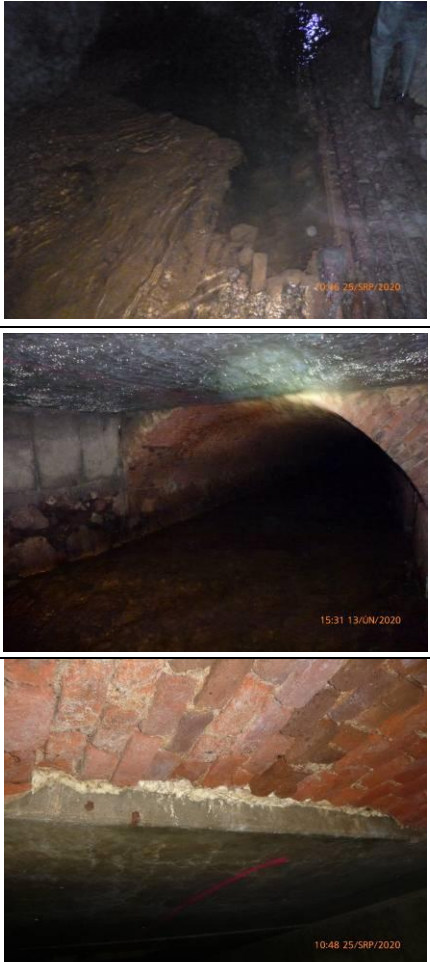
TABULKA 3.3.6.2: část úseku 3/7

<p>Část 3/7 byl zjištěn jako železobetonová deska. Podhled je prefabrikovaný s šířkou panelů 2,4m. Nelze vyloučit, že se jedná filigránové desky spřažené s monolitickým betonem. Opěry jsou ve spodní části zděné (cca 800mm) z lomového kamene a horní část je betonová. Tento úsek byl zjištěn v délce cca 86,5m.</p> <ul style="list-style-type: none">-Patrná výrazná kondenzace na podhledu nosné konstrukce.-Zjištěna lokálně koroze výztuže z čela v navázání na klenbu v místě s nulovým krytím výztuže.-Patrné průskaky na opěrách.-Vyplavená malta ze spár kamenného zdiva opěr ve spodní části.-Podemleté dno zjevně v délce cca 10m do hloubky s obtížným průchodem po stranách.

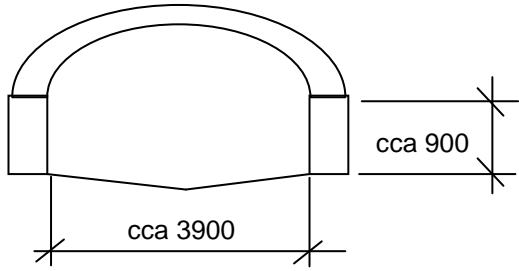
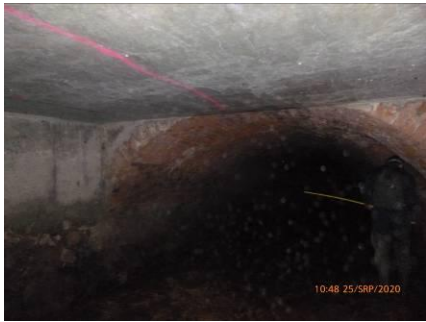
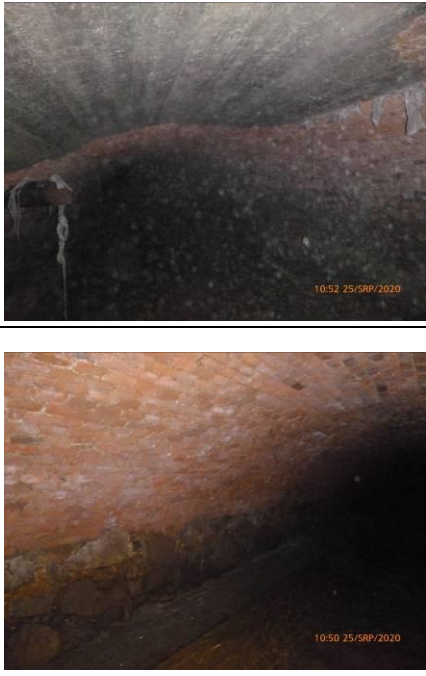
TABULKA 3.3.8.1: část úseku 3/8

<p>10:48 25/SEP/2020</p>
<p>Část 3/8 byla zjištěna jako cihelná klenba se zděnými opěrami z lomového kamene. Tato konstrukce je provedena v délce cca 44 m.</p> <p>-zjištěny poruchy v podobě porušení povrchu cihel a malty na podhledu klenby a vypadané spárové malty mezi kameny opěr -v ploše klenby zjištěny plomby v podobě dobetonávek v místech průrazů</p>

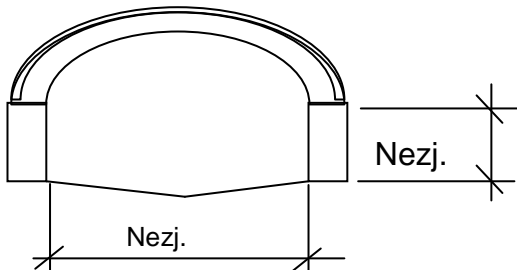
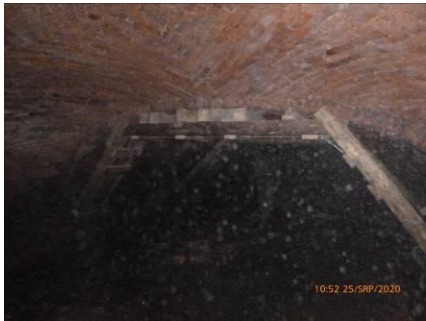
TABULKA 3.3.9.1: část úseku 3/9

<p>Část 3/9 byla zjištěna jako cihelné klenby do klenbových pasů. Tato konstrukce je provedena v délce cca 11 m.</p> <p>-zjištěn havarijní stav konstrukce kleneb s provizorním podepřením výdřevou -výdřeva vykazuje první známky napadení biotickými škůdci dřeva v podobě plísní a dřevokazné houby</p>

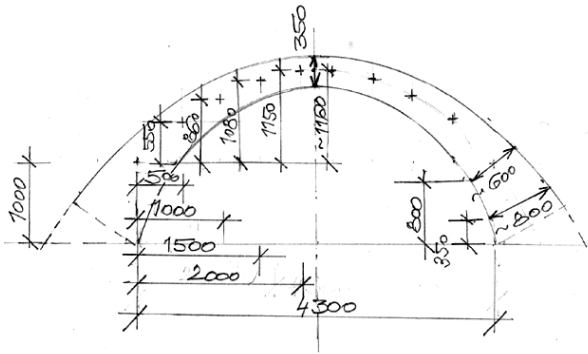
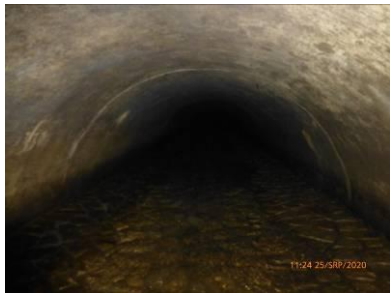
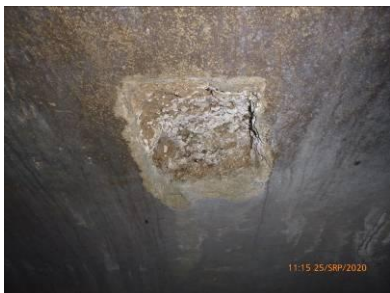
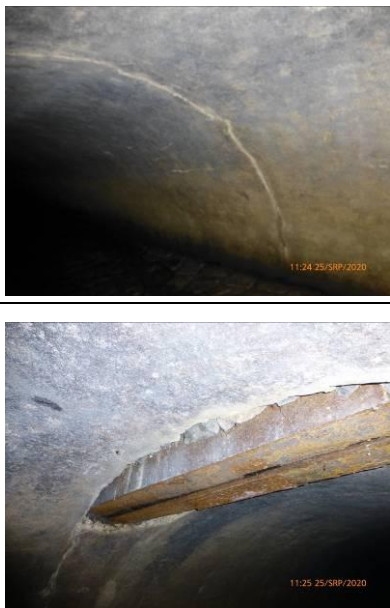
Tabulka č.4.1: 4.ÚSEK		
STANIČENÍ*	POPIS KONSTRUKCÍ A PORUCH	FOTODOKUMENTACE
5,184 - 5,854	<p>SCHÉMA KONSTRUKCE:</p>

<p>POZNÁMKA: předpokládané provedení převzato ze zprávy č.49/19. Kóty jsou pouze orientační.</p>

<p>Nosná konstrukce a spodní stavba Betonová monolitická klenba s cementovou omítkou vnitřního líce.</p> <ul style="list-style-type: none"> - Projevy průsaků v ploše a v místech dilatačních spár mezi jednotlivými dilatačními celky. - Do hloubky velmi porézní až mezerovitý beton s malým množstvím jemné složky kameniva a pojiva. - Jedná se o stejné provedení jako v úseku ulic Palackého – Jankovcova - Ve vrcholu klenby byly zjištěny průrazy pro příčné vedení kanalizace.

- pevnost betonu v tlaku
- pevnost v tahu betonu
- nasákavost betonu
- obsah chloridových iontů v betonu
- ověření, zda se jedná o prostý beton
- hloubku karbonatace betonu ve vztahu ke krytí výztuže, pokud by se jednalo o železobeton

- stanovení skladby konstrukce zastropení ve smyslu tloušťky klenby pro vykreslení střednice
- zjištění přítomnosti výztuže pro rozhodnutí, zda se jedná o prostý beton dle předpokladu
- stanovení krytí výztuže ve vztahu ke karbonataci, pokud by se jednalo o železobeton
- upřesnění trasy 4.úseku
